# Håvalds vei 10A

**Romslig 3-roms med vestvendt balkong.**  
**Oppussingsobjekt. Bad fra 2001/2022. Vinduer**  
**2007. Kabel-tv og internett inkl.**

# Tilstandsrapport

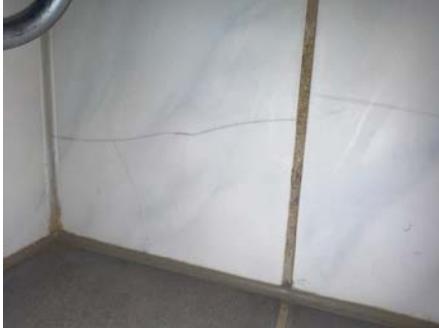
Avvik: • Det er påvist sprekker i 2-3 fliser. Det anbefales å undersøke årsaken til sprekke dannelsen (f.eks.

- Det er påvist sprekker i 2-3 fliser.

Sprekk i veggflis.

bevegelser i underlaget eller feil utførelse), og skifte ut skadede fliser. Ved tegn til underliggende fuktskader bør også membran og underlag kontrolleres og eventuelt utbedres av fagperson. Det kan ikke utelukkes at flisene har blitt skadet i forbindelse med utbedringen av gulvet i 2022.

- Det anbefales å undersøke årsaken til sprekkdannelsen (f.eks. bevegelser i underlaget eller feil utførelse), og skifte ut skadede fliser. Ved tegn til underliggende fuktskader bør også membran og underlag kontrolleres og eventuelt utbedres av fagperson. Det kan ikke utelukkes at flisene har blitt skadet i forbindelse med utbedringen av gulvet i 2022.

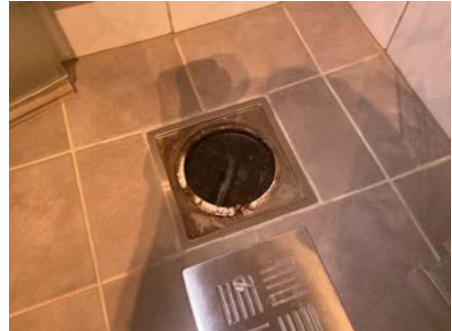
• Det er ikke tilstrekkelig høyde fra topp av slukrist til topp vanntett sjikt mot ved døråpning. Kravet til høydeforskjell på 25 mm. er forankret i veiledningen til byggt teknisk forskrift. Membranen kan ha redusert funksjon og tetthet som følge av alder. Manglende dokumentasjon gir usikkerhet knyttet til utførelse. Eldre membraner har økt risiko for fuktinntrengning.

- Membranen kan ha redusert funksjon og tetthet som følge av alder. Manglende dokumentasjon gir usikkerhet knyttet til utførelse. Eldre membraner har økt risiko for fuktinntrengning.

Sluk.

- Ved fremtidig rehabilitering må fallforholdene utføres etter gjeldende krav for å redusere risikoen for vannlekkasje til tilstøtende rom.

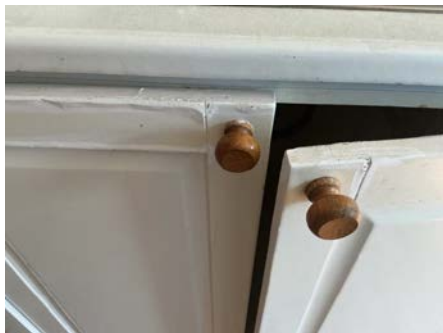
- Bruksslitasje. Sprekk/riss i benkeplate, delaminering på skapfronter m.m.

Bruksslitasje på skapfronter.

- Ved utbedring bør innredningen byttes. Kjøpere må selv vurdere behov for bytte av innredning, helt eller delvis. Kjøkkenet fungerer.

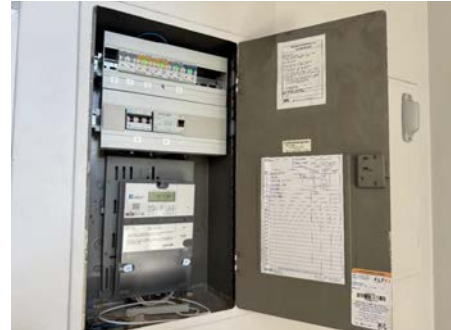
Sikringsskap.

- En gjennomgang av det elektriske anbefales grunnet manglende historikk og dokumentasjon (samsvarserklæring) på anlegget. (Ved eventuell el- sjekk anbefales denne utført etter NEK 405-2-3). Kontakt registrert elektroinstallatør.
