Stemveien 14

Leilighet | BRA-i/BRA Total 52/62 kvm | 1 soverom

# Velkommen til Stemveien 14

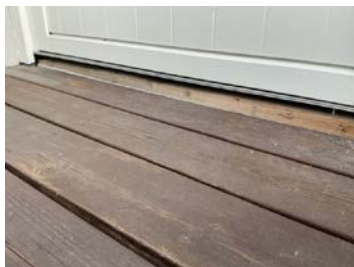
Beslag er ikke montert ved terskel til terrasse-dør.

- Grovt sett så har fellesskapet ansvaret og kostnaden med utvendig/fasade, mens andel/seksjon-eier har vedlikeholds og utbedrings-plikt for innvendig/betjening/rengjøring og forebyggende vedlikehold av bevegelige deler/mekanismer.

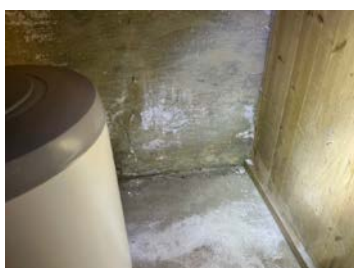
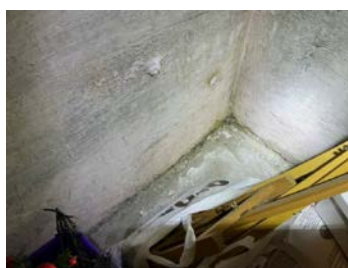
- Bod i kjeller er ikke kledd mot yttervegger og hull-taking er ikke fortatt. Det registreres mineral-utslag (salt/kalk-utslag) i overflater som er et symptom på fukt-vandring gjennom gulv/grunnmur. Drenering er for øvrig byttet 2026.

- Gjenstander som er ømfintlige for fukt, som tekstiler, bøker, treverk og elektronikk. Oppbevaring av slike gjenstander frarådes. Ved lagring anbefales avstand mellom vegg og lagrede gjenstander.

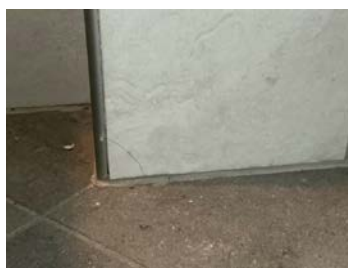
- Det er vindu/dør med ikke fuktbestandige materialer i våtsonen (ved vask, dusj, badekar, osv.), løsningen eller byggematerialet er uegnet. Sprekk på flis ved toalett er registrert.

- Bad fungerer med dette avviket. Det anbefales kun bruk av tett dusjkabinett for å beskytte vinduet mot fukt. Dersom dusjkabinettet fjernes eller endret bruk medfører at vinduet utsettes for vannsprut, bør det iverksettes tiltak for å fuktbeskytte eller bytte ut vinduet med fuktbestandige materialer.

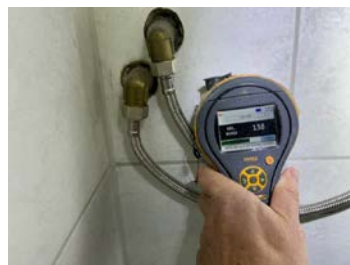
Mansjett er ikke etablert på rør-føringer i vegg bak dusj-kabinett.

- Konsekvensen er at membranens tilstand og tetthet er usikker som følge av alder og manglende dokumentasjon, noe som øker risikoen for skjulte fuktskader.
- Regelmessig rengjøring av sluk anbefales slik at vann ikke stiger opp til klemring.

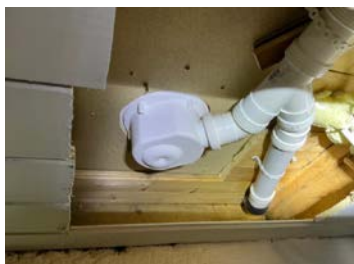
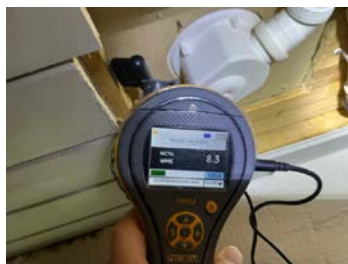
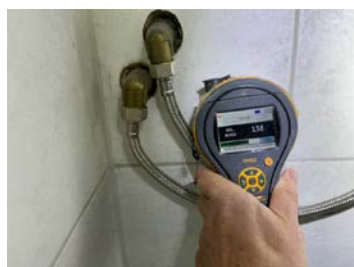
Hull-taking er foretatt fra tilstøtende rom (bod i kjeller) mot våt-sone uten å påvise avvik. Det gjøres oppmerksom på at fuger ikke er tette. Det vil derfor ikke være unormalt med fukt mellom fliser og membran.

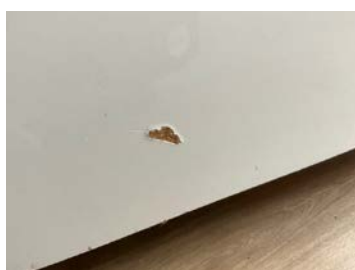
Kjøkkeninnredning med slette fronter, mekanisk avtrekk, laminat benkeplate med nedfelt vask, integrert koketopp, integrert stekeovn, , integrert oppvaskmaskin, frittstående kjøleskap. Skade på front til oppvaskmaskin. Kjøkkenet fremstår ellers med normal slitasje.

Skade på front til oppvaskmaskin. Utbedring/bytte front kan vurderes.

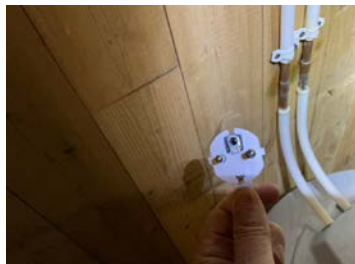
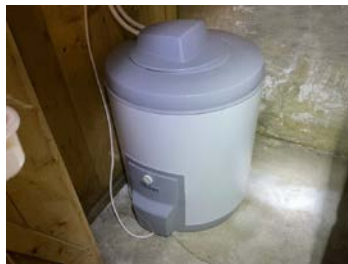
Bereider ca 120 liter. Bereider står i bod i kjeller. Teknisk levetid bereder i rustfritt stål 15 - 30 år. Anbefalt brukstid 20 år.

- Det anbefales å etablere avrenning til sluk eller annen godkjent løsning som begrenser skadeomfang ved lekkasje.

• Det bør etableres tilfredsstillende el-tilkobling etter gjeldende forskrift for å redusere risiko for elektriske feil og brannfare. Varmtvannsberedere med effekt på 1500 W eller mer må være fast tilkoblet det elektriske anlegget. Det er ikke lenger tillatt å koble disse til vanlig stikkontakt. For beredere installert før 2010 og tilkoblet gjennom stikkontakt, er det ikke pålagt å bygge om anlegget, men det anbefales å gå over til fast tilkobling.
