# Fjellgata 80C

Pen og moderne 3-roms leilighet med solrik balkong | Populær beliggenhet | Kjøkken fra 2021

Eierskifterapport datert 02.06.2026, utført av Sertifisert takstmann Audun Bakkebø.

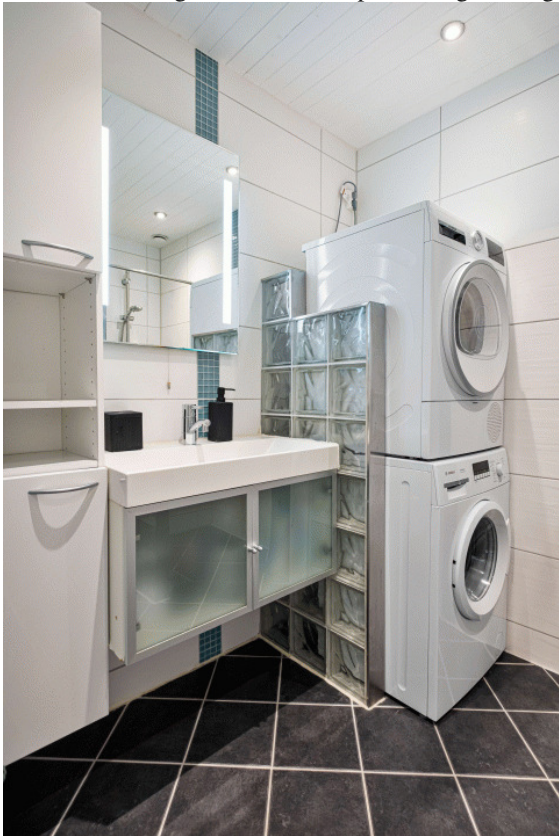
Bad med fliser og varmekabler på gulv, flis på vegger. Dusjhjørne med glassbyggerstein, veggmontert toalett, servant med underskap, opplegg for vaskemaskin, ventil i himling. Badet er utvidet og oppusset, men usikkert når dette ble gjort, trolig på begynnelsen av 2000-tallet.

**Merknader:** Registrert noe riss, sprekker og misfarging i fuger i dusjhjørne.

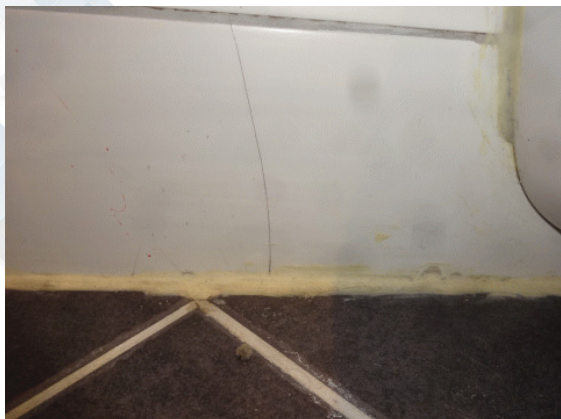
**TG 2** 1.1.2 Overflate gulv

Det er påvist bom (hulrom) under fliser.

Det er målt ca 15 mm høydeforskjell mellom topp slukrist og topp flis ved dør- anbefalt 25 mm. Det er god terskelhøyde ved dør, men det er usikkert om det er membran opp/bak gulvlist ved dørterskel.

**Merknader:** Det er observert riss, sprekker og misfarging i fuger. Sprekk i veggflis ved toalett.

Tilstandsgrad 2 med hensyn på alder, sprekker og misfarging i fuger.

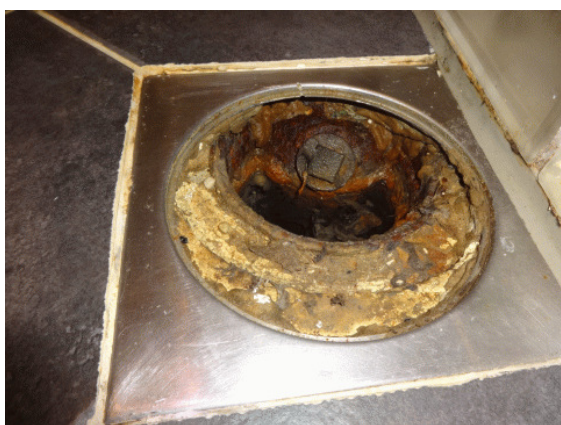
### TG 3 1.1.3 Membran, tettesjiktet og sluk

Det er påvist avvik i forhold til sluk, rørgjennomføringer, mansjetter eller klemring. Se under.

Det er påvist tegn på feil utførelse, feil materialvalg, skadelig fukt eller utettheter. Se under.

Det er utført fuktkontroll med overflatefuktmåler. Som følge av begrenset tilgang til konstruksjonene kan skjult fukt ikke utelukkes, spesielt i våtsonen ved dusjområdet.

Sluket må sjekkes og rengjøres jevnlig, overvåk tilstanden jevnlig.

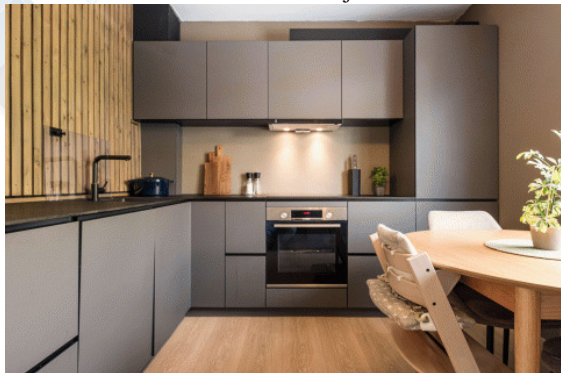
### TG 1 2.1 Kjøkken

Kjøkkeninnredning fra Kvik med slette fronter. Det er ventilator over integrert komfyr, integrert oppvaskmaskin, kjøll- og fryseskap. Silestone benkeplate med underlimt oppvaskkum. Vv-bereder i benk. Kjøkkenet ble oppusset i 2021.

**Merknader:** Normal bruksslitasje i forhold til alder.

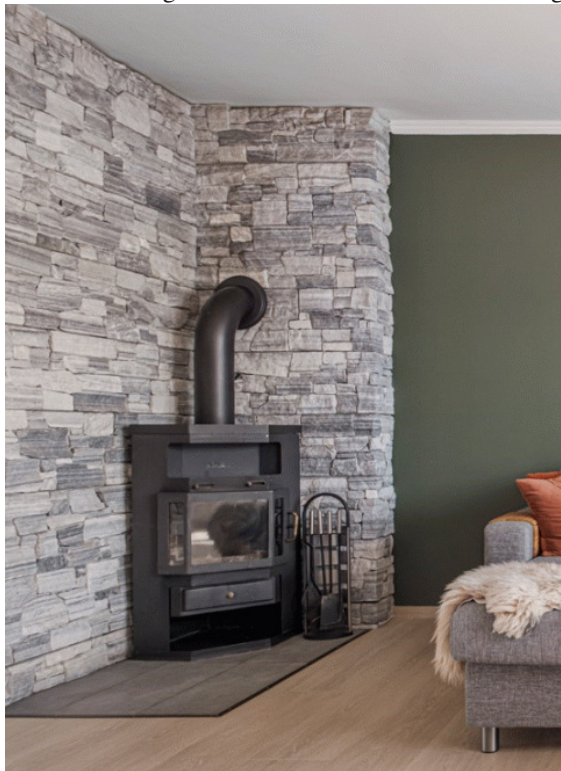
#### TG 1 3.1 Andre rom

Boligen har mursteinspipe med nytt røykrør og vedovn. Det er opplyst at pipe ble rehabilitert med nytt røykrør i 2019.

**Merknader:** Det ble ikke registrert synlige feil eller mangler ved ildstedet på befaringdagen. Det presiseres at det er det lokale brann- og feiervesenet som forestår kontroll og godkjenning av skorsteiner og ildsteder.

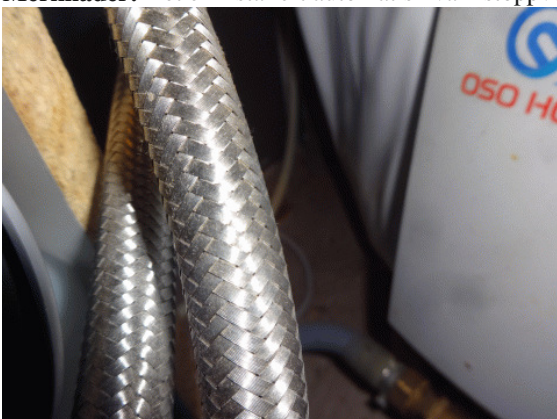
Berederen er plassert under kjøkkenbenk, det er ikke skikkelig tilkomst for inspeksjon på befaringsdagen.

**Merknader:** Det er installert automatisk vannstoppventil med lekkasjesensor.
