# Skiftesvikveien 45

HARESTAD

**Sjelden anledning! Lekker og moderne leilighet med flott sjøutsikt. 2 verandaer, carport og vannbåren varme.**

# gnr. 49, bnr. 842, snr. 6

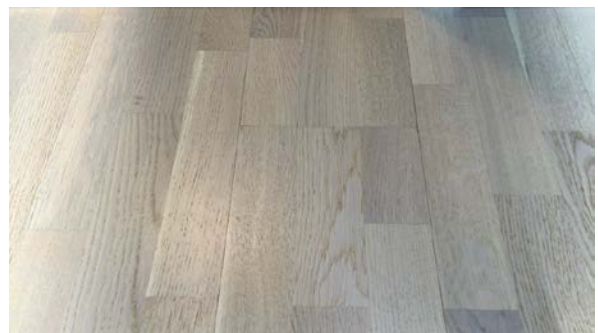
- Det er avvik:  
Ujevnheter, rift og merker ble observert.

- Tiltak:  
Ingen umiddelbare tiltak.  
Oppgradering/utskifting etter ønske/behov.
