# Mellomveien 6

KRISTIANSUND N

# Tilstandsrapport

## BOLIGBYGG MED FLERE BOENHETER

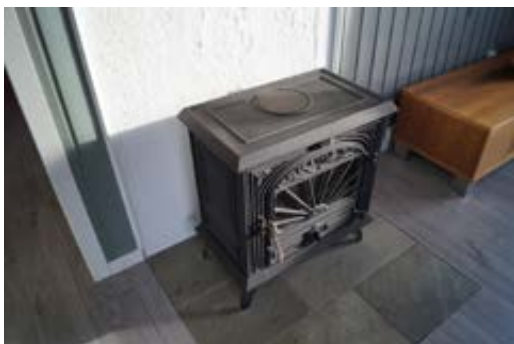
Boligen har vedovn. Det er pipe i bygget.

Vedovn i stue

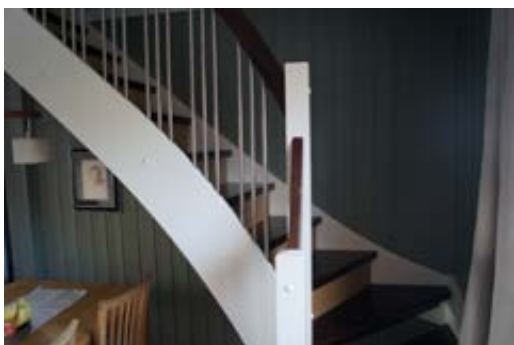
Boligen har tretrapp. Trappen fører opp til loftstue

- Det er ikke foretatt radonmålinger, og bygget er heller ikke utført med radonsperre.
- Det er tegn på avvik i branncelleinnndeling ut ifra dagens byggetekniske forskrift.
- Det mangler håndløper på vegg i det innvendige trappeløpet.

- For å avklare omfanget av avvik ved branncelleinnndeling må det gjøres nærmere undersøkelser av en kvalifisert fagkyndig person. Brannen kan spre seg raskere ved avvik i branncelleinnndelingen.
- Håndløper på innvendig trapp må monteres på vegg for å tilfredsstille krav på byggetidspunktet.

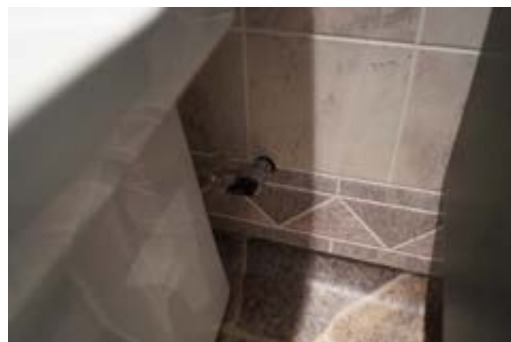
Manglende oppgradering av våtrommet medfører høy risiko for at konstruksjonene ikke vil tåle vanlig bruk av vann eller lekkasjer. Selv om det er dusjkabinett, er det fortsatt en betydelig risiko for at våtrommets konstruksjoner ikke tåler lekkasjer. Dette kan føre til fuktskader på tilstøtende konstruksjoner.

Bad er modent for oppgradering, men det ble ikke registrert symptom på fuktskade i rommet.

Rørgjennomføringer for vannrør i vegg har ingen mansjetter. Membranarbeid er ikke utført i henhold til gjeldende forskriftskrav på grunn av utette rørgjennomføringer.

**Kostnadsestimat:** 100 000 - 200 000

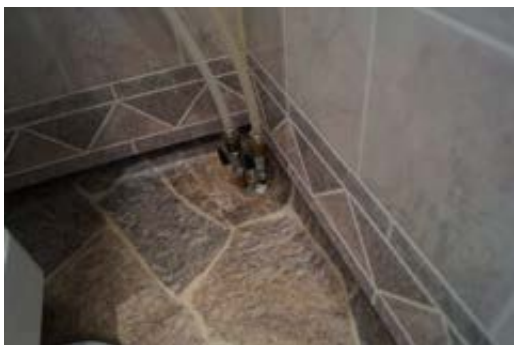
- Det er mulighet for at det kan forekomme vannlekkasje på våtrommet hvor vann ikke vil gå til sluk.
- Det er påvist at gulvoverflaten har sprekker.
- Det er påvist avvik i fallforhold til sluk i forhold til krav i forskrift på byggetidspunktet.

Eldre membraner kan bli sprø og sprekke opp, noe som fører til at de mister sin vanntettende funksjon. Dette kan resultere i vannlekkasjer gjennom gulv og fuktskader. Gulvet kan derav ikke garanteres tett og det bør unngås større fuktpåvirkning direkte på gulv. Løsninger tilsier at man er nær TG 3 på gulv.

Det er påvist at gulvoverflaten/belegg har sprekker. utett overgang mot rørgjennomføring i gulv

- Overflater må utbedres eller skiftes.
- Sprekker i et vinylbelegg kan føre til at vann trekker ned i gulvkonstruksjonen med påfølgende fukt/råteskader.

**Kostnadsestimat: 100 000 - 200 000**

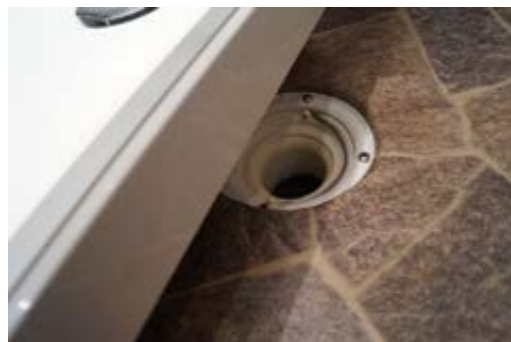
Sluk på baderommet

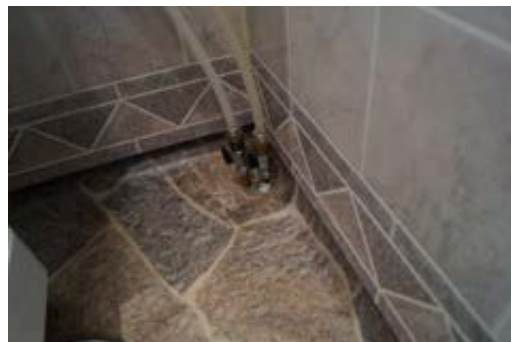
- Det er påvist mangelfull/feil utførelse rundt rørgjennomføringer e.l. som gir fare for fukt i konstruksjonen i våtsone.
- Det er påvist tegn på utettheter på våtrommet.
- Mer enn halvparten av forventet brukstid er passert på membranløsningen.

- Det er viktig å merke seg at levetiden til en membran varierer basert på kvalitet, installasjon og bruk. Eldre membraner kan bli sprø og sprekke opp, noe som fører til at de mister sin vanntettende funksjon. Dette kan resultere i vannlekkasjer gjennom vegger og gulv og fuktskader.

Det er påvist mangelfull/feil utførelse rundt rørgjennomføringer e.l. som gir fare for fukt i konstruksjonen i våtsone.

- Løsningen/utførelsen rundt rørgjennomføringer gir fare for fukt inn i konstruksjoner.
- Det må foretas lokale tiltak for å utbedre utettheter på våtrommet.
- Våtrommets tettesjikt/membran står foran utbedring/utskiftning.
- Utettheter i tettesjiktet på våtrommet kan føre til fuktskader i bakenforliggende konstruksjoner dersom det ikke blir foretatt tiltak på våtrommets tettesjikt.

**Kostnadsestimat: 20 000 - 100 000**

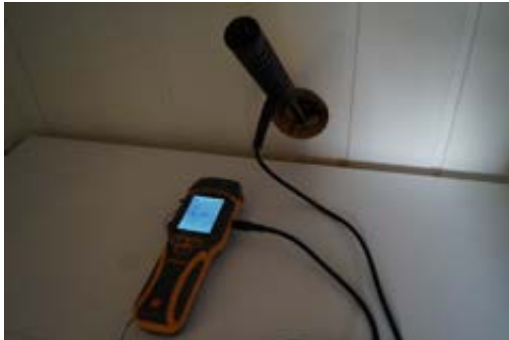
Hulltaking er foretatt uten å påvise unormale forhold. Hulltaking er foretatt ved/i gang. Fuktkvotemåling (vekt%) i konstruksjonen ble målt til under 10.

Hulltaking er foretatt uten å påvise unormale forhold.
