# Leinebøvegen 8B

**Halvpарт av tomansbolig fra 2020 | Høy og moderne standard | Flott utsikt og gode solforhold | 2 bad, 3 sov og garasje**

# Tilstandsrapport

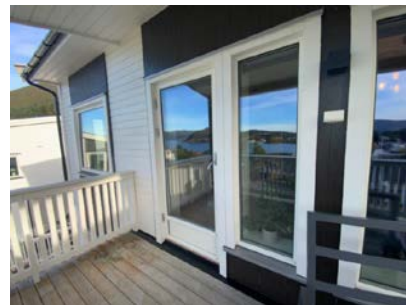
## TG 1 Balkonger, verandaer, takterrasser og altaner

Overbygd veranda med utgang fra stue. Terrassebord er lagt på trebjelker, og rekkverket er utført i malt treverk.

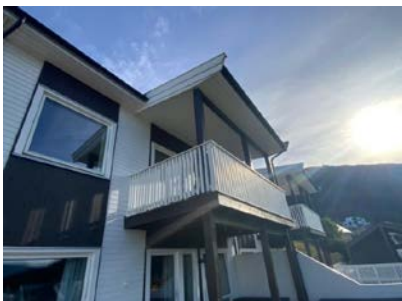
## TG 1 Terrasser og plattinger på terreng

Treplattingen har terrassebord lagt på trebjelker, samt rekkverk av tre i malt utførelse. I front mot plen er det malte plantekasser.

Plattingen er oppført som egeninnsats/dugnad.

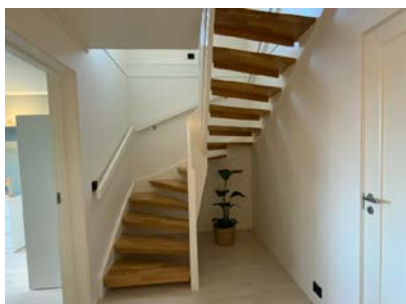
Seksjonen har en tretrapp med trinn av eik. Rekkverket har vertikale spiler i malt utførelse.

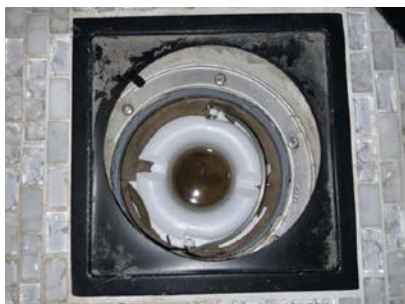
Rommet har plastsluk fra byggeår. Under gulvflisene er det smøremembran med ukjent utførelse og uten dokumentasjon. Veggene har tettesjikt i form av baderomsplater.

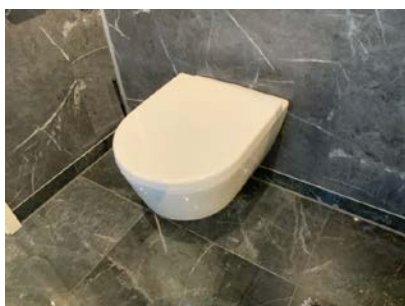
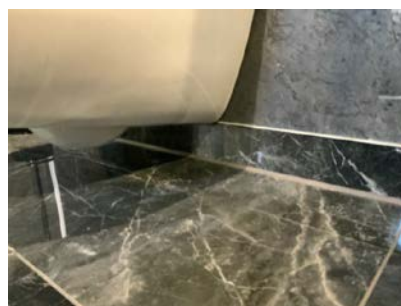
! **Våtrom > 1. Etasje > Bad > Sanitærutstyr og innredning** [Gå til side](#)  
Det er ikke påvist tilfredsstillende løsning for å synliggjøre lekkasje fra innebygget sistene.

- Det anbefales å etablere en løsning som gjør eventuelle lekkasjer synlige, for eksempel via lekkasjevarsling eller åpning/drenering til synlig område. Utførelsen bør være i tråd med gjeldende anbefalinger for innebygde sisterner.

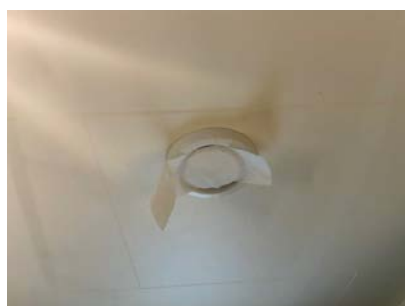
## 1. ETASJE > BAD

Rommet har avtrekk fra balansert ventilasjon, med tilluft via spalter i dør.

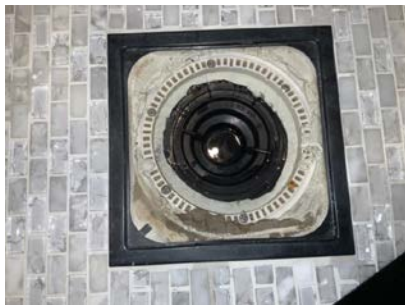
Rommet har plastsluk fra byggeår. Under gulvflisene er det smøremembran med ukjent utførelse og uten dokumentasjon. Veggene har tettesjikt i form av baderomsplater.

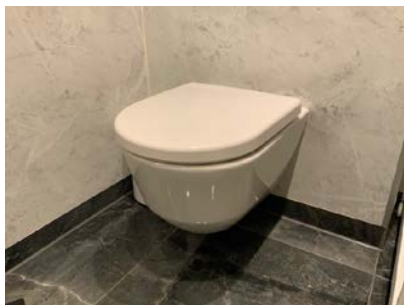
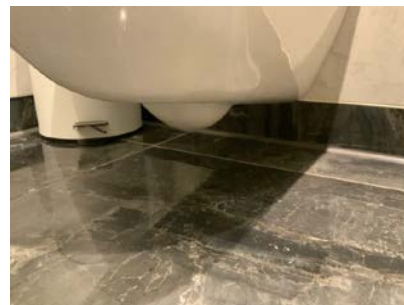
### TG 2 Sanitærutstyr og innredning

- Det anbefales å etablere en løsning som gjør eventuelle lekkasjer synlige, for eksempel via lekkasjevarsling eller åpning/drenering til synlig område. Utførelsen bør være i tråd med gjeldende anbefalinger for innebygde systerne.

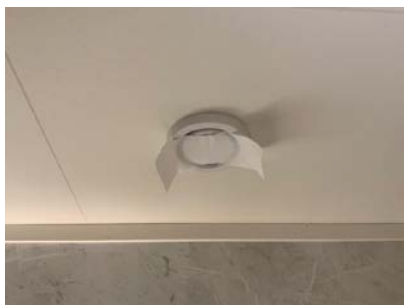
## UNDERETASJE > BAD

Rommet har avtrekk fra balansert ventilasjon, med tilluft via spalter i dør.

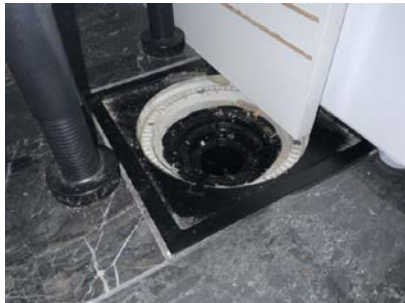
## UNDERETASJE > VASKEROM/BOD

Rommet har plastsluk fra byggeåret. Under gulvflisene er det smøremembran med ukjent utførelse og uten dokumentasjon. Veggene har tettesjikt i form av baderomsplater.

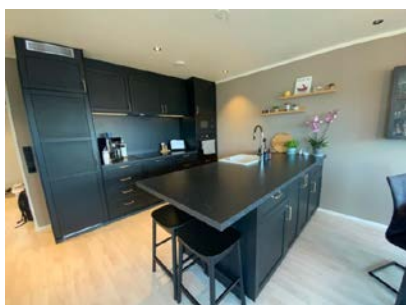
Kjøkkenet har integrerte hvitevarer i form av kjøleskap, mikrobølgeovn, oppvaskmaskin og stekeovn. Det er kjøkkenventilator over platetopp.

Kjøkkenet har installert lekkasjevarsler i benkeskap og komfyrvakt over platetopp.

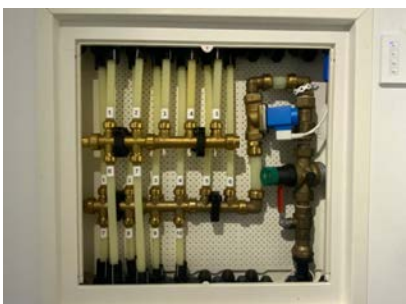
Rørinstallasjon av plast (rør-i-rør) fra byggeår. Fordelerskapet er plassert på vaskerom.

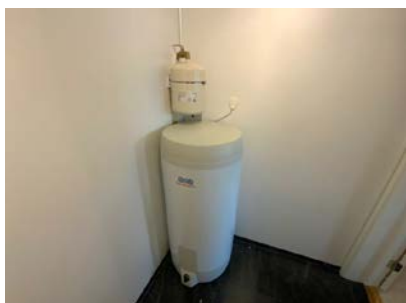
Varmtvannstanken har et volum på ca. 200 liter og er fast tilkoblet strøm.

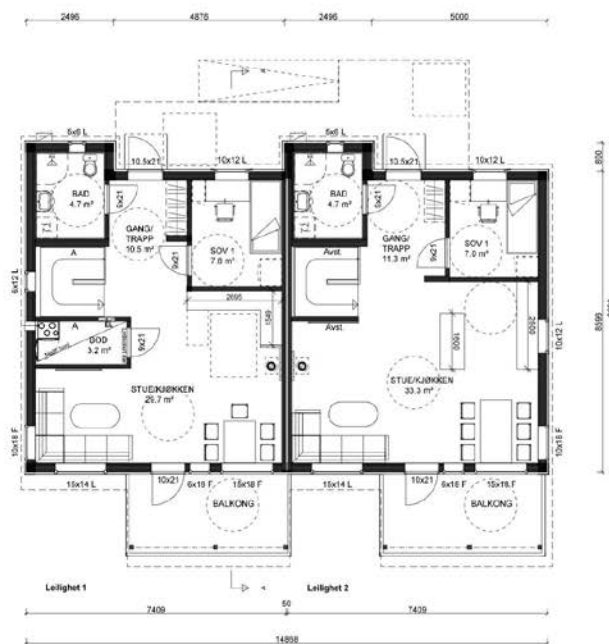
| HOVEDPLAN 1 etg. | Tiltakshaver :<br>David Leine | | Dette tiltaket er prosjektert etter TEK 17 | | MÅL 1 : 100 |

- A = Årstivende vegg
- B = Bærevegg
- L = Åpningsbart vindu
- F = Fast vindu
- L.F = Fast med åpningsbart felt iht. fasade
- = Synlig drager
- - - = Skjult drager

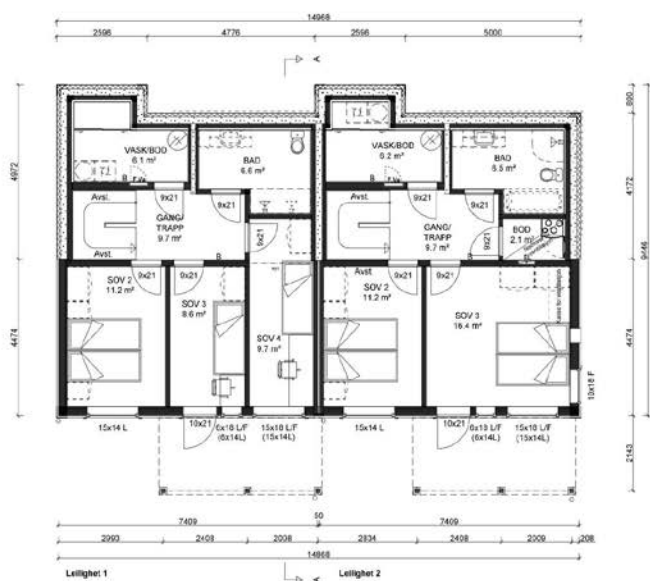
UNDERETASJEPLAN

- A = Årstivende vegg
- B = Bærevegg
- L = Åpningsbart vindu
- F = Fast vindu
- L/F = Fast med åpningsbart felt iht. fasade
- = Synlig drager
- = Skjult drager
