# Langveien 4

**Pent oppusset 3-roms andelsleilighet i sentrum! | Vestvendt balkong | Fasaderehabilitering 2012**

Adresse	Langveien 4 6509 KRISTIANSUND N
Prisantydning	Kr 1 890 000,-
Fellesgjeld	Kr 242 081,-
Omkostninger	Kr 18 396,-
Totalpris	Kr 2 150 477,-
Fellesutgifter	Kr 6 322,-
BRA-i/BRA Total	62/74 m <sup>2</sup>
Eierform	Andel
Boligtype	Andelsleilighet
Byggeår	1956
Soverom	2
Etasje	2

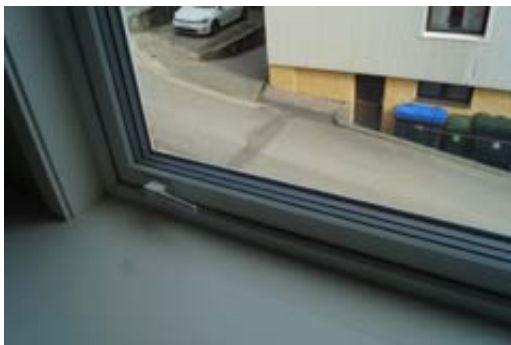
### TG 1 Vinduer

**Beskrivelse**  
Leiligheten har PVC vinduer med 3-lags glass.

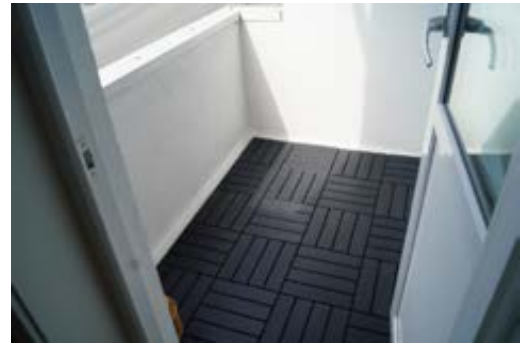
### TG 1 Balkonger, terrasser og rom under balkonger

**Beskrivelse**  
Balkong med utgang fra stue. Terrassebord over tett dekke. Rekkverk.

Rekkverket er for lavt i forhold til dagens krav til rekkverkshøyder. Rekkverkshøyde er ca 81 cm og dagens krav er 100 cm.

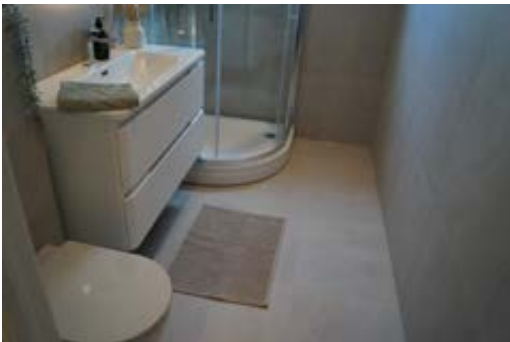
Badet er oppgradert/modernisert i 2026 med nye fliser på gulv og vegger. Flisene er lagt på eksisterende flis. Arbeidet er utført av fagkyndige. Ny innredning og sanitærutstyr.

Tidligere salgsoppgave opplyser: I 2010 ble det gjennomført oppgraderinger av badet, støping av nytt gulv, utskifting av sluk, samt legging av fliser med smøremembran.

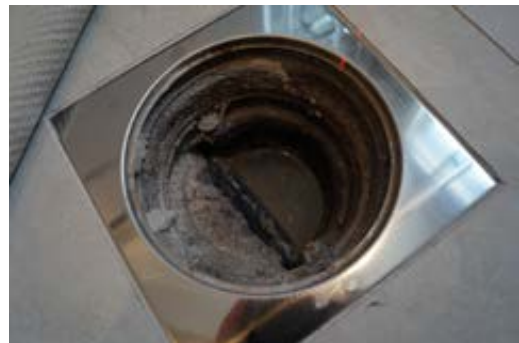
Sluk på baderommet

- Overvåk tilstanden jevnlig. For å få tilstandsgrad 0 eller 1 må tettesjiktet skiftes ut, men tidspunktet for når dette er nødvendig er vanskelig å si noe om.
- Det er viktig å merke seg at levetiden til en membran varierer basert på kvalitet, installasjon og bruk. Eldre membraner kan bli sprø og sprekke opp, noe som fører til at de mister sin vanntettende funksjon. Dette kan resultere i vannlekkasjer gjennom vegger og gulv og fuktskader.

Et nytt bad uten dokumentasjon, med potensielt skjult risiko. Når nye fliser legges oppå gamle:

Du får ikke kontrollert eksisterende membran. Dette er ikke nødvendigvis feil utført – men det krever god dokumentasjon. Her mangler den.

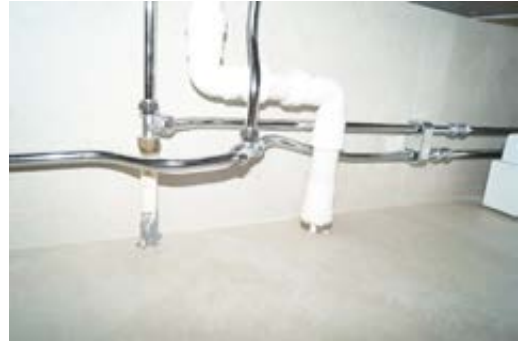
Badets alder tilsier lavere risiko  
Rør ligger synlig (lettere å oppdage lekkasjer)  
Ingen tegn til fukt

Vannrør ligger synlig utenpå vegg
