# Tussabergveien 4

RENNESØY/SØRBØ

Befaringsdato: 25.11.2025

Rapportdato: 31.12.2025

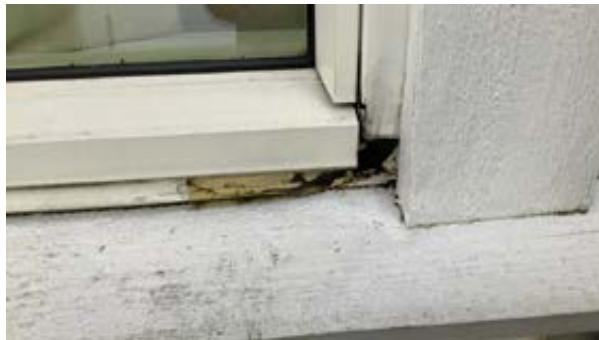
Vinduer bør kontrolleres og enkelte utskiftninger/oppgraderinger må påregnes.

Kostnadsestimat: 100 000 - 200 000

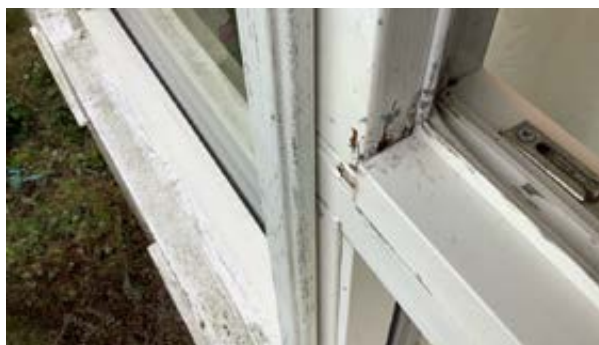
### Dører

Ytterdører i tre fra byggeåret.

Råteskade på terskelen til terrassedør ble observert.

Kostnad for utskifting av terskel under 20.000,-

Kostnadsestimat: Under 20 000

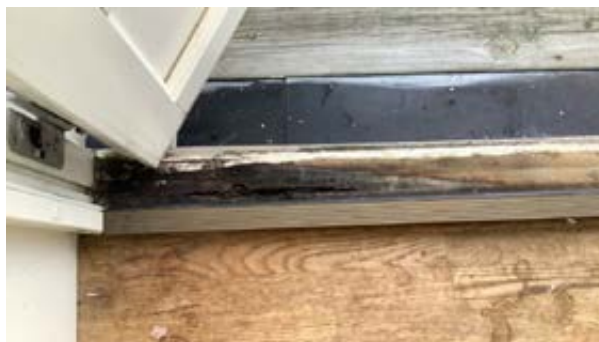
### Balkonger, terrasser og rom under balkonger

**Vurdering av avvik:**

- Det er avvik:

- Tiltak:

Vedlikehold anbefales.

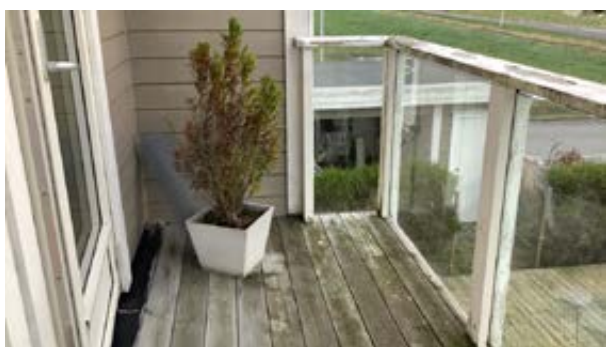
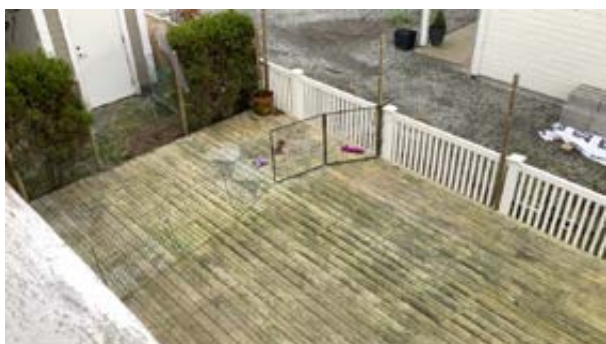
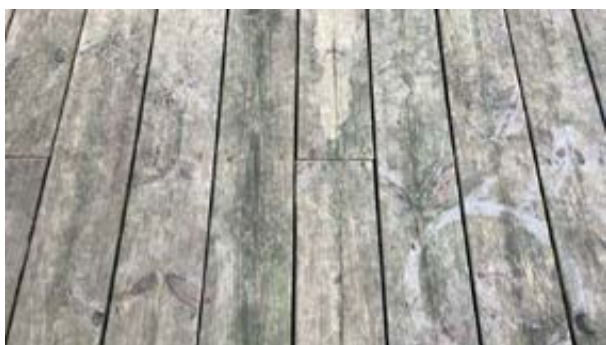
### TG 2 Overflater

**Vurdering av avvik:**

- Det er avvik:

- Tiltak:

Oppgradering/utskifting etter ønske/behov.

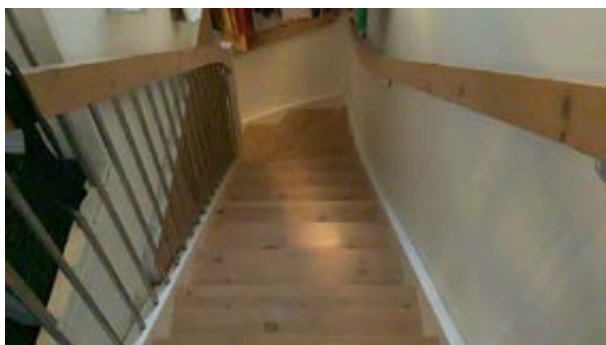
## TG 1 Innvendige dører

Innvendig dører i tre og finer.  
Slitasje av normal art.

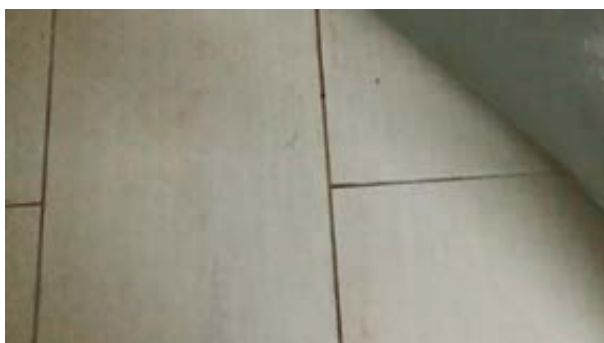
### TG 2 Sluk, membran og tettesjikt

## Vurdering av avvik:

### • Det er avvik:

### • Tiltak:

Badet fungerer med dette avviket.  
Jevnlig kontroll og utskifting etter vurdering/behov.

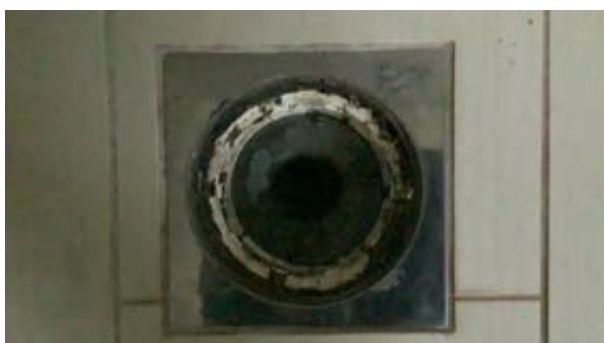
### TG 1 Sanitærutstyr og innredning

Innredning på bad med speil, benkeskap, servant og blandebatteri.  
Toalett montert på vegg.  
Dusj med glassdør.  
Det er ikke synlig drenering fra innebygget sisternen.  
Den kan være skjult.

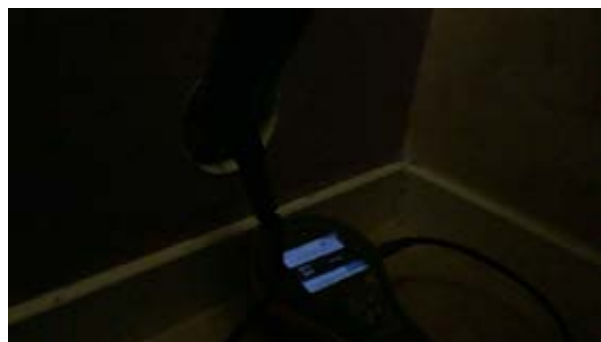
## 1 ETASJE > STUE/KJØKKEN

Kjøkken fra byggeåret, velutstyrt med god skapplass.  
Vannstopper og komfyrvakt ble ikke registrert.  
Normal slitasje iht. alder.

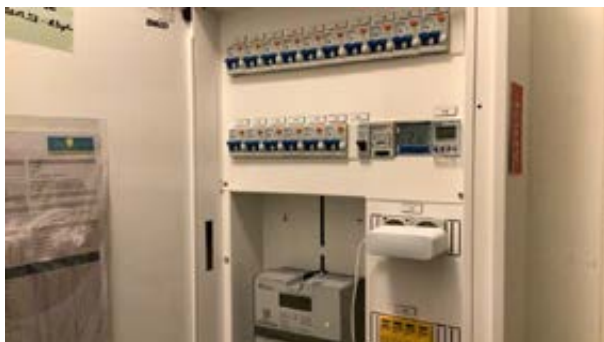
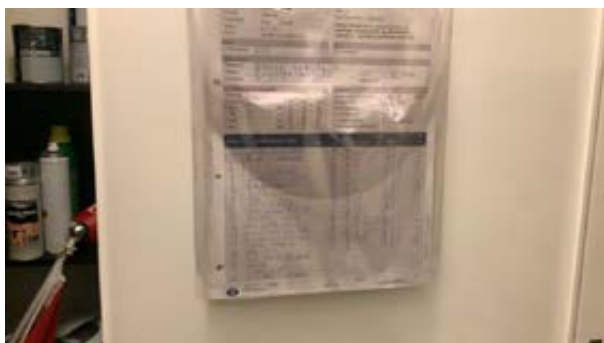
Det foreligger samsvarserklæring på det elektriske anlegget, og det er ikke påvist feil eller mangler ved denne inspeksjonen. Det gjøres oppmerksom på at vurderingen ikke er gjort av en el fagkyndig kontrollør, og må sees i den sammenheng.
