# Skaregata 16G

Meget pen 2-roms selveierleilighet fra 2013 med skjermet beliggenhet og egen inngang midt i Ålesund sentrum. P-plass\*

# Tilstandsrapport

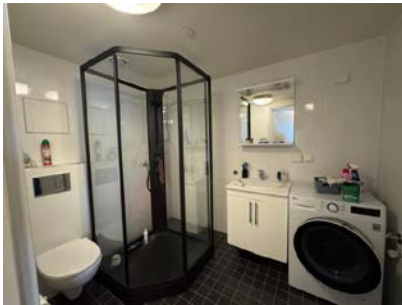
#### TG 2 Overflater vegger og himling

- Det er avvik:

Det vurderes som et estetisk avvik uten konsekvens for funksjon til selve flisene, lagt til grunn dagens bruk.

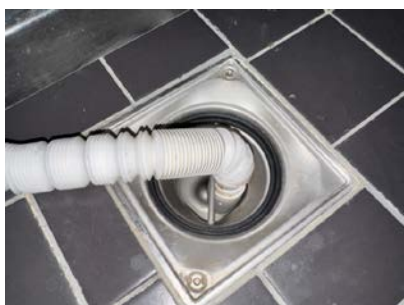
- Det er påvist at flisfuger har riss/sprekker.
- Det er påvist sprekker i fliser.

Ifølge fremlagt dokumentasjon har sprekkene i fliser og fuger vært til stede siden 2017. Nåværende eier opplyser at skadene utviklet seg noe negativt i perioden det ble dusjet direkte på vegger og gulv, men at tilstanden har vært stabil etter at dusjkabinett ble installert.

- Det er avvik:
- På grunn av observasjoner i dusjsonen er det usikkert om det underliggende tettesjiktet fortsatt er intakt (TG 3).
- Det foreligger ikke dokumentasjon på utførelse av tettesjikt/membran eller sluk (TG 2).

Fliser og fuger med sprekker bør utbedres eller skiftes for å hindre ytterligere skadeutvikling og redusere risiko for vanninntrenging til underliggende konstruksjoner. Dersom skadene forverres, kan det oppstå fuktskader som kan medføre kostbare reparasjoner. Videre observasjon anbefales for å vurdere eventuell utvikling av skadene.

Det bør gjennomføres nærmere undersøkelser for å avdekke tilstanden til det underliggende tettesjiktet, da usikkerhet rundt dette kan medføre økt risiko for fuktskader i konstruksjonen.

Det bør også fremskaffes dokumentasjon på utførelse av tettesjikt/membran og sluk. Manglende dokumentasjon gir usikkerhet om utførelsens kvalitet, noe som kan føre til økt risiko for lekkasjer og påfølgende skader på bygget.

Kostnadsestimatet gjelder for utbedring av tettesjiktet. Dagens løsning med dusjkabinett gjør at vegger og gulv ikke blir direkte utsatt for vann, og fungerer foreløpig tilfredsstillende. Hvor lenge denne løsningen vil være tilstrekkelig er imidlertid usikkert.

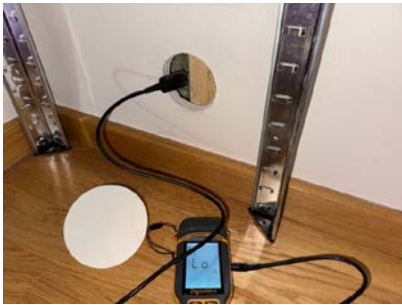
Eksisterende hull i bod

Fuktmålinger er foretatt i eksisterende hull og det er ikke påvist avvik i hulltakingen. Hulltaking er foretatt ved/i Bod. Fuktvotemåling (vekt%) i konstruksjonen ble målt til 6 som tilsvarer tørt treverk.

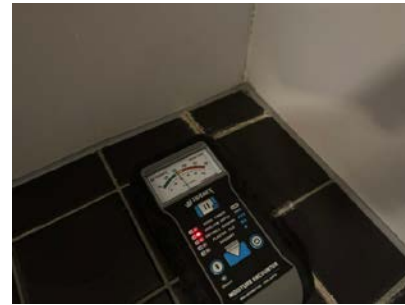
Gulv dusjsone

Avvik: Det er påvist at flisfuger har riss/sprekker.

Det er påvist sprekker i fliser.

Ifølge fremlagt dokumentasjon har sprekkene i fliser og fuger vært til stede siden 2017. Nåværende eier opplyser at skadene utviklet seg noe negativt i perioden det ble dusjet direkte på vegger og gulv, men at tilstanden har vært stabil etter at dusjkabinett ble installert.
