# Bøgata 19C

**Ny og meget flott bolig med garasje, 4 soverom og nydelig utsikt**

Befaringsdato: 16.12.2025

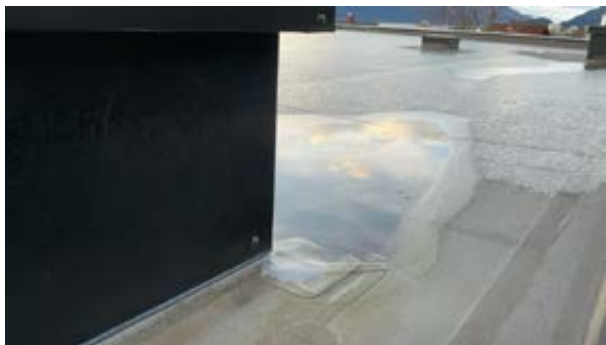
Taktekkingen er av pvc-duk fra ca 2021. Taket er besiktiget fra takfot i stige. Siden taket (takkonstruksjon, takteking og skorstein) kun er observert fra takfot i stige, er vurderingen begrenset av dette. Det er ikke sikkerhetsmessig forsvarlig å bevege seg ut på taket. Selv om det ikke er avdekket skader under befaringen, betyr ikke dette at det ikke foreligger skader som en besiktigelse på taket kan avdekke. Vær oppmerksom på denne risikoen. En undersøkelse på taket kan utføres av en fagperson under tilstrekkelige sikkerhetsforhold.

- Det er avvik:

For å lukke avviket må det foretas tiltak på fall på taket. Stående vann gir langvarig fuktbelastning på tekkingen, som akselererer nedbrytning av membran/papp, særlig i skjøter, detaljer og små skader, og øker risikoen for lekkasjer ned i konstruksjonen

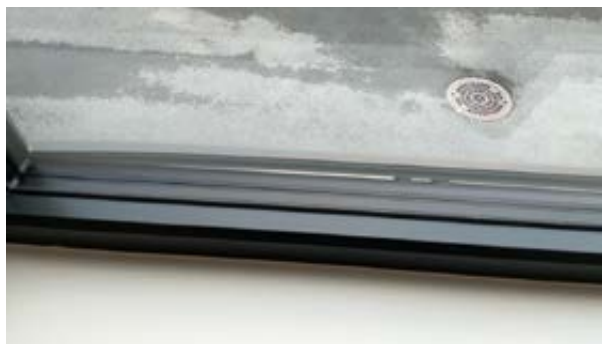
Det er avvik: Det er på flere vinduer påvist at glasslist i nedkant ikke er tilfredstillende festet.

Glasslist i nedkant på flere vinduer må festes bedre.

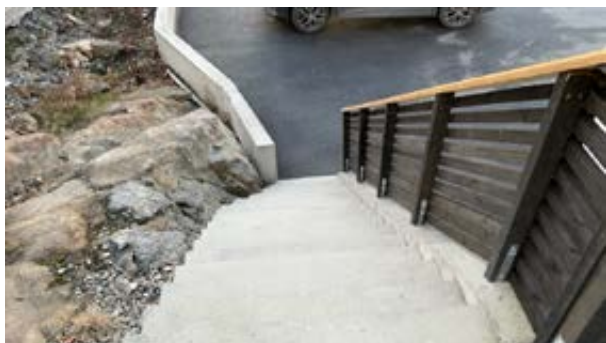
Det er avvik: Det er montert rekkverk på ene side av trappen, på andre side er det nokså grovt terreng med sprengtstein etc, det bør og være rekkverk/sikring på denne siden i forhold til krav om sikker avgrensning.

Det bør monteres rekkverk også på andre siden av betongtrapp i terreng i forhold til sikker avgrensning. Dette en privat hagetrapp i terreng uten universiell utformingskrav, det er da tilstrekkelig med rekkverk på én side dersom det gir "sikker avgrensning" og trappa ikke er spesielt bred, men det anbefales uansett rekkverk ved mer enn 3 trinn eller fallhøyde over ca. 0,5 m. Endelig utforming av terreng øst for trappa vil derfor og være avgjørende.

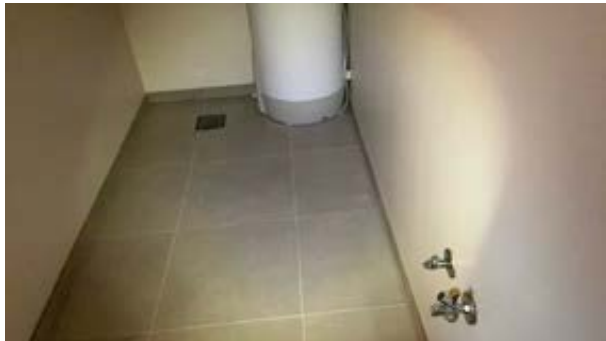
Vaskerom i 1. etasje

Det er påvist mangelfull/feil utførelse rundt rørgjennomføringer e.l. som gir fare for fukt i konstruksjonen i våtsone. Det er ikke tettet rundt framtidig avløpsrør fra skyllekar/vaskemaskin.

Det er avvik: Det var ved befaring ikke montert inn noe utstyr, men det er røropplegg for montering av skyllekar og opplegg for vaskemaskin.

Det er på rommet laget til rør opplegg for framtidig skyllekar og opplegg for vaskemaskin i samme rør opplegg. Varmtvannstank og rør i rør skap er montert i rommet

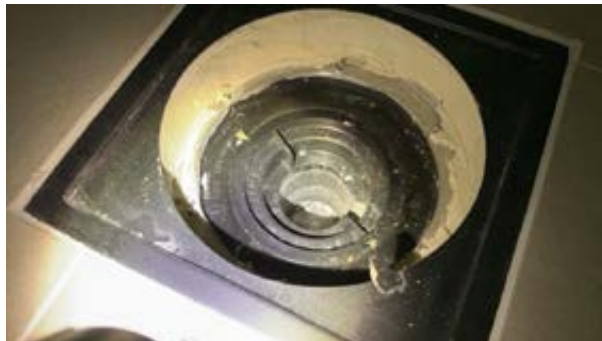
Sluk vaskerom

Det er målt ca 1-2 mm lokalt fall ved sluk, videre er det målt ca 16 mm høydeforskjell mellom topp slukrist og topp gulv ved terskel + fliskant ved terskel. Dette er et vaskerom hvor håndtering av eventuelt lekkasjevann er viktigst, den angitte løsningen tilfredsstiller et av de preaksepterte ytelsen for dette i TEK17.

- Det er påvist mangelfull/feil utførelse rundt rørgjennomføringer e.l. som gir fare for fukt i konstruksjonen i våtsone.

- Løsningen/utførelsen rundt rørgjennomføringer gir fare for fukt inn i konstruksjoner.

Det må foretas lokal fuging rundt avløpsrøret når skyllekar eventuelt monteres. Riskoen for fuktskader oppstår først når skyllekar monteres.

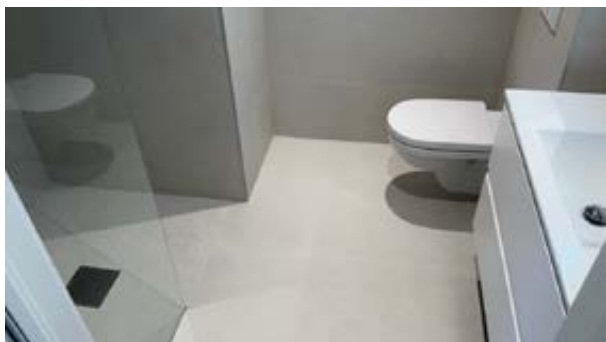
Oversikt bad nordøst

Badet i 1. etasje mot nord øst er utført gjennom utbygger, det foreligger dokumentasjon i form av bekreftelse av ansvar om at uavhengig kontroll på våtrommets tetthet er utført av Siv Ing Patrick Young AS v/ Henning Gartz. Badet har flislagt gulv med gulvvarme, flislagte vegger og malte innvendige tak med innfelt spottbelysning. Badet har dusjnise med glassvegg, vegghengt toalett og innredning med servant. Badet har ikke vært tatt i bruk.

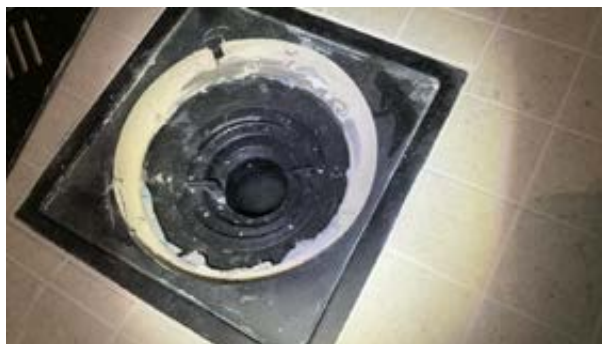
Sluk bad 1. etasje nordøst

Det er plastsluk og smøremembran med dokumentert utførelse. Vurdert utifra alder, dokumentasjon, materiale og observasjoner i sluk.

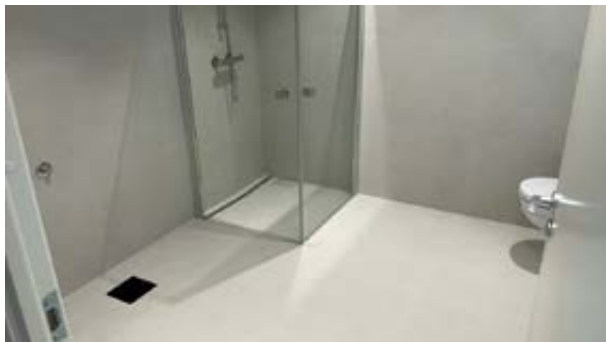
Oversikt bad vest

Badet i 1. etasje mot vest er utført gjennom utbygger, det foreligger dokumentasjon i form av bekreftelse av ansvar om at uavhengig kontroll på våtrommets tetthet er utført av Siv Ing Patrick Young AS v/ Henning Gartz. Badet har flislagt gulv med gulvvarme, flislagte vegger og malte innvendige tak med innfelt spottbelysning. Badet har dusjnise med glassdører, vegghengt toalett og innredning med servant. Det er opplegg for eventuelt badekar. Badet har ikke vært tatt i bruk.

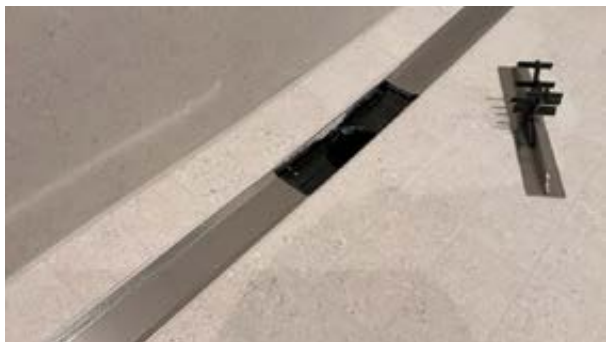
Sluktenne dusj bad 1.etg vest

Det er plastsluk for badekar og slukrenne i dusjsone, og smøremembran med dokumentert utførelse. Vurdert utifra alder, dokumentasjon, materiale og observasjoner i sluk.

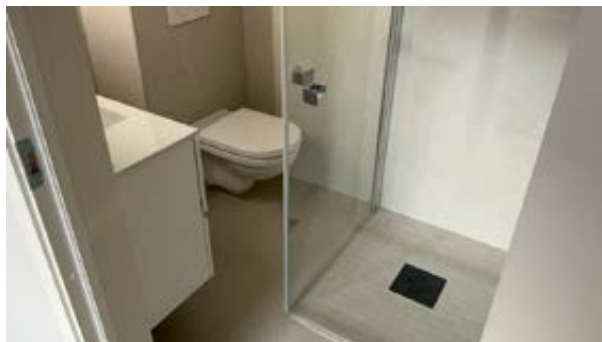
Oversikt bad i underetasje

Badet i underetasje er utført gjennom utbygger, det foreligger dokumentasjon i form av bekreftelse av ansvar om at uavhengig kontroll på våtrommets tetthet er utført av Siv Ing Patrick Young AS v/ Henning Gartz. Badet har flislagt gulv med gulvvarme, flislagte vegger og malte innvendige tak med innfelt spottbelysning. Badet har dusjnise med glassvegg, veggengt toalett og innredning med servant. Badet har ikke vært tatt i bruk.

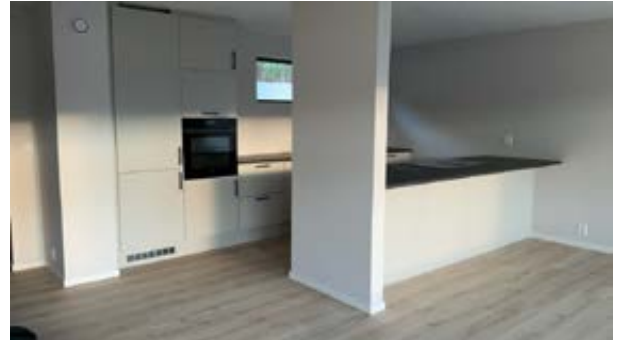
Oversikt kjøkken

Kjøkkenet har innredning med hvite glatte fronter. Benkeplaten er av laminat. Det er integrert kjøøl/fryseskap, oppvaskmaskin, induksjonstopp og stekeovn. Det er vannstoppsystem og komfyrvakt. Det er laminat på gulv.

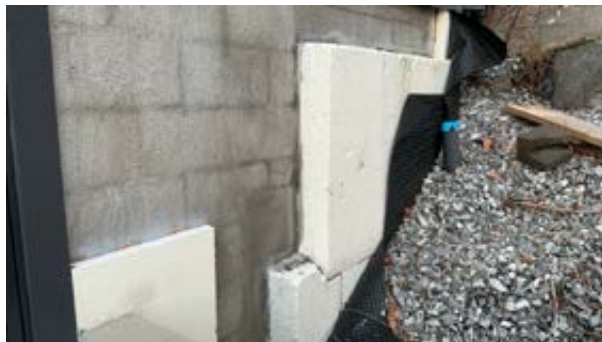
Det er avvik: Det er påvist en god del synlig isopor, den skal være tildekket i forhold til branntekniske forhold. Videre gjenstår innfesting av vorteplast.

Synlig isopor må tildekkes i forhold til branntekniske løsninger, videre må avslutning av vorteplast utføres tilfredsstillende.
