# Langelandsvegen 42

Stor leilighet med 3 soverom og syd/vestvendt balkong. 2 p-plasser. Meget attraktiv beliggenhet

# Tilstandsrapport

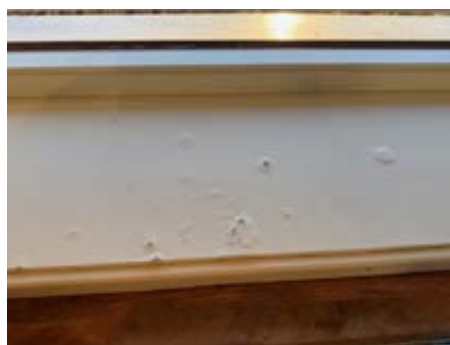
- Karmene i vinduer er slitte og det er sprekker i trevirket.
- Slitt foring på kjøkkenvindu.

Fuktskadet foring kjøkkenvindu

Det må foretas lokal utbedring.

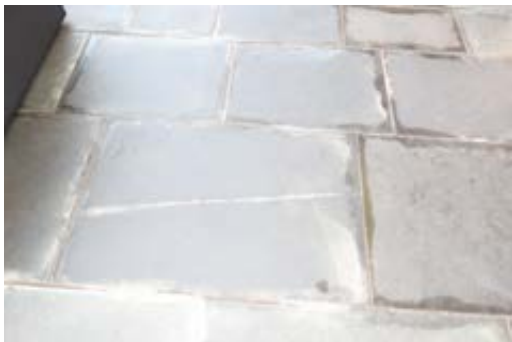
Observert noen sprukne fliser. Eventuelt tettesjikt/membran under fliser har overskredet halvparten av forventet levetid. Fukt og utidsmessig overflate i himling. Ukjent tettesjikt på overliggende altan.

Ikke observert løse fliser, men en god del bom under fliser. Det kan derfor ikke utelukkes at flere fliser vil sprekke de kommende år. Vedlikehold/utbedringer må forventes på flislagt altan og i malt himling.

Sprukket flis.

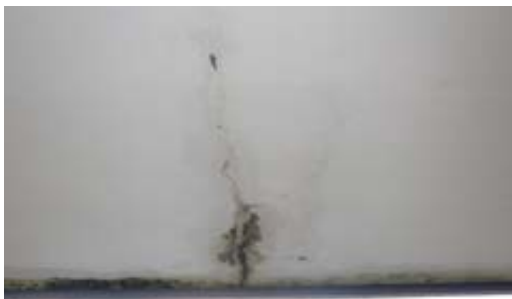
Fukt og utidsmessig overflate i himling.

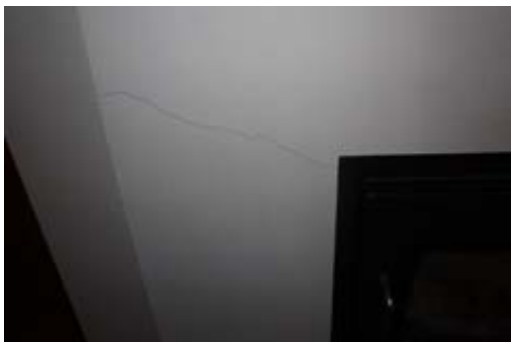
- Ildfast plate mangler på gulvet under sotluke/feieluke på pipe.
- Det er påvist riss i overflate.

Noe overflatesprekker i pusset malt pipe.

- Pipa må pusses/behandles.

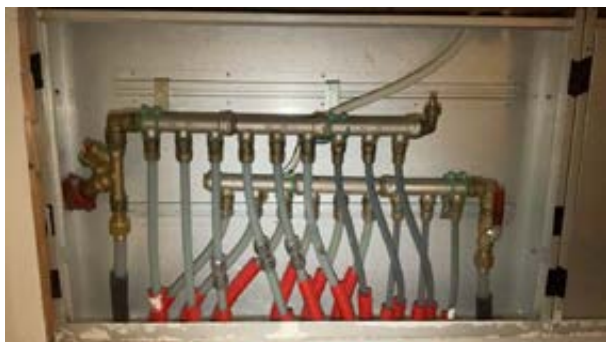
Fordelerskap i vegg skyvedørgarderobe.
