# Myrvågstoppen 14

GURSKØY

**MYRVÅG - Velholdt tomannsbolig med 4 sov |  
Ildsted |**

# Tilstandsrapport

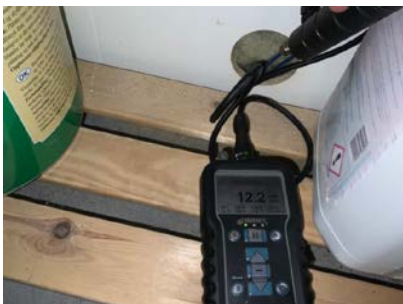
Rom under terreng er med overflater av ubehandlet betonggulv, malte plater på veggene og himlingsplater i innvendig tak. Ved hulltaking ble det registrert "kjellerlukt", men ikke synlige tegn til fuktpåvirket treverk i hullet der vi målte. Ved fuktmåling i bunnsvill ble det registrert 12%, som vil si tørt treverk.

Merk at dette er en stikkprøvekontroll og i og med det er registrert kjellerlukt kan vi ikke utelukke at det er fukt i treverk andre steder enn der vi har gjort stikkprøvekontroll.

Hulltaking i rom under terreng med 12% (tørt).

Vi tilrår og holde forholdet under oppsikt, da det kan være sesongvariasjoner.

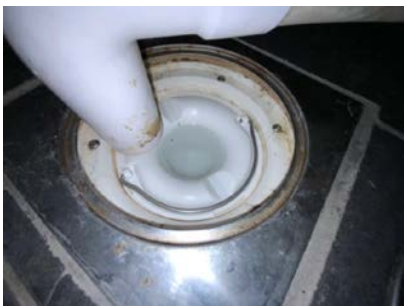
Sluk under dusjkabinettet.

- Manglende dokumentasjon og alder på membranen medfører usikkerhet knyttet til tettesjiktets tilstand og videre funksjon. Eldre membraner har generelt økt risiko for svikt sammenlignet med nyere løsninger. Det ble ikke registrert tegn til utettheter eller fuktskader ved befaringen.

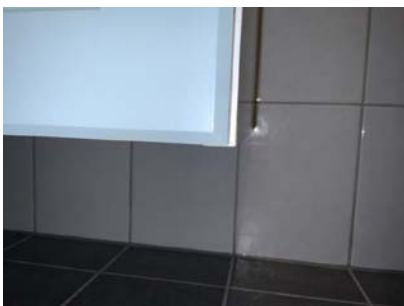
Begynnende svelling på nedre del av baderomsinnredningen.

- Mindre skader eller svelling på innredning har begrenset betydning, men kan indikere begynnende fuktpåvirkning og kan utvikle seg over tid.
- Det anbefales å følge med på utviklingen og utbedre mindre skader ved behov.

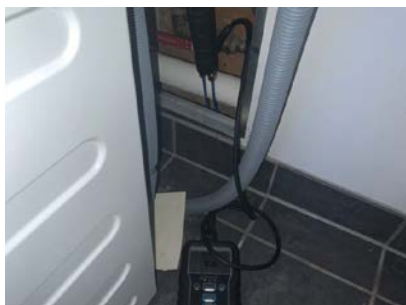
Fuktmåling er foretatt i bunnsvill i inspeksjonsluke bak vaskemaskinen inne på vaskerommet, uten å registrere unormale forhold. Måleresultat 8,5%, som vil si tørt treverk.

Det er også utført overflatefuktsøkt på gulv og vegger uten å registrere unormale forhold.

Målt i bunnsvill: 8,5%, som vil si tørt.
