# Nillemarka 8A

ØRSTA

Luftig og moderne leilighet med solrik terrasse |  
Carport | Fin utsikt |

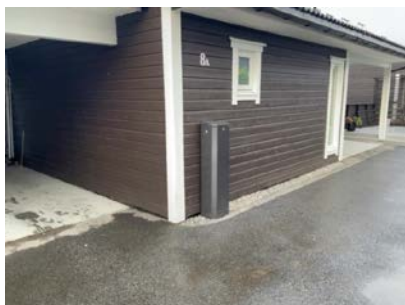
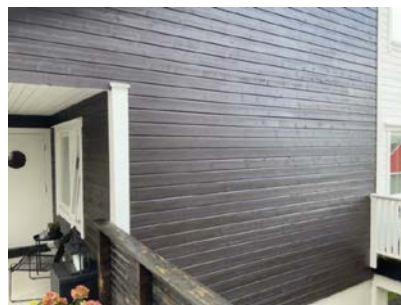
- Takteking: Det er begynnende mose på tak.  
- Vinduer og takvinduer/takluker/overlys: Det er påvist avvik rundt innsettsdetaljer. Det mangler vannbrettbeslag over vindu, uten overbygg. Noe som gir fare for fukt inntrenging i konstruksjoner, men ikke observert noe ved befaring.

## TG 2 Vinduer og takvinduer/takluker/overlys

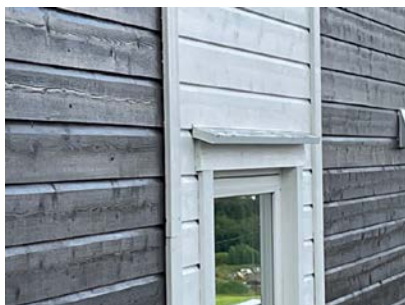
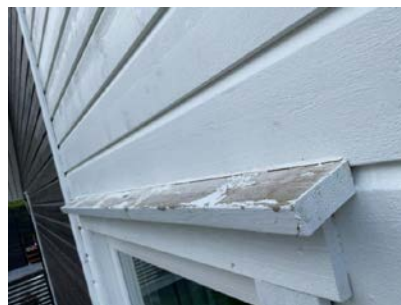
### Vurdering av avvik:

- Det er påvist avvik rundt innsettsdetaljer. Det mangler vannbrettbeslag over vindu, uten overbygg. Noe som gir fare for fukt inntrenging i konstruksjoner, men ikke observert noe ved befaringsgang.

- Avvik rundt innsettsdetaljer kan føre til utettheter og risiko for fuktinntrenging og varmetap. Det må påregnes noe vedlikehold og overflatebehandling, og mulig lokalt utskiftninger. Viser til Byggforsk 523.701 innsetting av vindu i bindingsverksvegg.

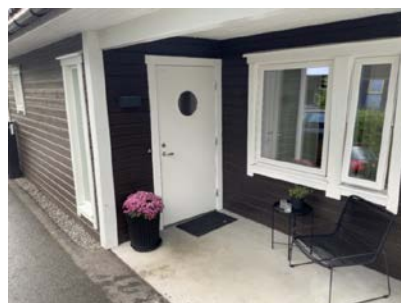
Avvik: Det er symptom på eller registrerte skader på overflater på altan/rekkverk.

## TG 2 Balkonger, verandaer, takterrasser og altaner

- Rengjøring og overflatebehandling må til.

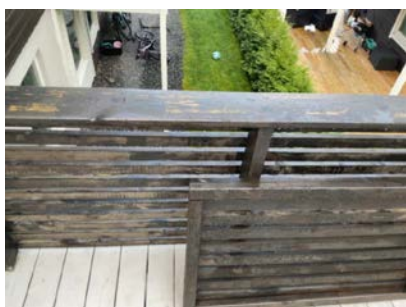
## TG 2 Terrasser og plattinger på terreng

Værslitt, rekkverkshøyde målt til 0,91 meter, og avstanden mellom liggende spiler er > 2 cm.

- Rengjøring og overflatebehandling må til.
- Konsekvensen er at rekkverket ikke oppfyller dagens sikkerhetskrav, noe som kan medføre økt risiko for fallulykker, særlig for barn, samt behov for utbedring for å tilfredsstille gjeldende forskrifter.
- Rekkverkshøyde på balkong eller terrasse må endres for å tilfredsstille krav på byggemeldingstidspunktet

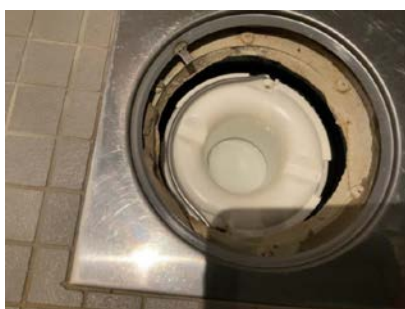
Avvik: Det er ingen informasjon om og ingen synlige tegn til vanntett sjikt, på vegger i vaskerommet.

Vaskerommet har våtromsvinyl med synlige sveiseskjøter på gulv. Det er plastsluk, og høydeforskjellen fra toppen av sluket til toppen av membran ved dørterskelen er 30 mm.

#### TG 2 Vanntett sjikt, membran og sluk: Vaskerom

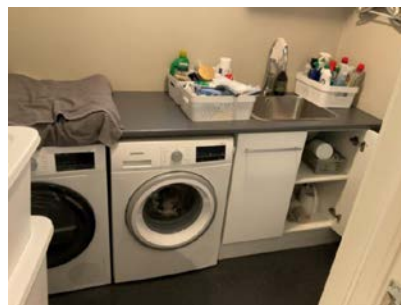
- Det er påvist avvik i fallforhold til sluk i forhold til krav i forskrift på befaringstidspunktet.

- Til tross for avviket i fall/høydeforskjell til sluk, vil gulvet fortsatt kunne lede vann mot sluket, men med redusert effektivitet. Dette kan potensielt øke risikoen for vannansamling i enkelte områder av badet.

- Det er begrenset vannsøl på vaskerom, evt sprut beskyttelse ved skyllekar, rommet fungerer med avviket. Kan med fordel monter sprutbeskyttelse ved skylle kar.

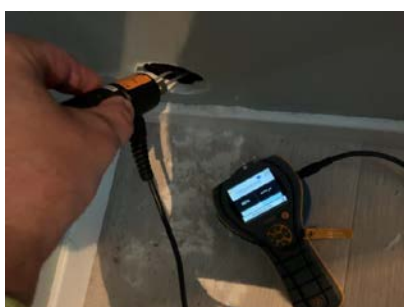
Fuktmåling ved hulltaking er foretatt i garderobe, med måleresultat  $< 7$ , dvs tørt ved vår befaring. Hulltaking er ikke foretatt i vegg bak våtsone da det ikke er fysisk mulig pga mye rør i veggkonstruksjoner, påvist med veggskanner, fukt målinger er med stikk prøver og overflatesøk, ingen avvik.

- Hulltaking er foretatt, men ikke bak bruksvannsonen (ikke i mest fuktutsatt område) fordi bygningsmessige forhold og konstruksjoner gjør hulltaking direkte i bruksvannsonen fysisk vanskelig eller ikke gjennomførbart, pga av vegg antatt med 198 mm stenderer og med tekniske installasjoner/ brannvegg fra underliggende seksjon.

- Hulltaking utenfor bruksvannsonen gir begrenset informasjon om tilstanden i de mest fuktutsatte områdene. Dette medfører usikkerhet knyttet til eventuell skjult fukt eller skade der belastningen er størst.
