# Jøriberget 7

**Velholdt enebolig på familievennlige Jøriberget |  
4 soverom | Garasje | Solrike uteplasser!**

# Tilstandsrapport

## ENEBOLIG

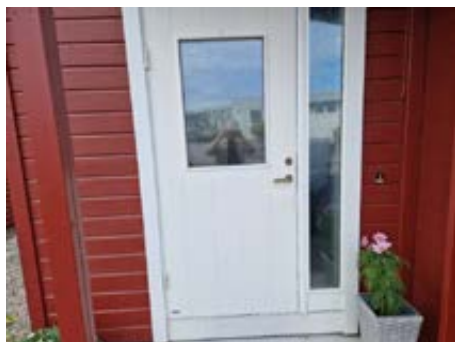
## TG 2 Balkonger, verandaer, takterrasser og altaner

- Det er registrert at verandaen er overbygd rom. En slik konstruksjon er å anse som en risiko-konstruksjon for fukt-inntrengning. Vanntett sjikt er eldre enn 18 år og har derfor usikker fremtidig funksjon.

- Det er registrert påbegynt råteskade på søylene til balkongen på baksiden av boligen.
- Rekkverket på balkong eller terrasse er for lavt i forhold til dagens krav.

Råteskader kan utvikle seg over tid og føre til redusert bæreevne og levetid på balkongkonstruksjonen dersom forholdet ikke utbedres.

- Eldre tettesjikt har økt risiko for svikt, med fare for lekkasjer og fuktskader i konstruksjonen.
- Det anbefales å planlegge for kontroll og eventuell fornyelse av tettesjiktet for å sikre videre funksjon.
- Det anbefales å utbedre råteskadene og kontrollere omfanget av skaden. Skadede søyler eller partier bør repareres eller skiftes ut, og treverket bør overflatebehandles for å hindre videre nedbrytning.

- Konsekvensen er at rekkverket ikke gir tilstrekkelig fallsikring i henhold til dagens krav, noe som medfører økt risiko for fallulykker og behov for utbedring for å oppnå tilfredsstillende sikkerhet.
- Det anbefales å utbedre rekkverket slik at høyden tilfredsstiller gjeldende krav, for å sikre trygg bruk.

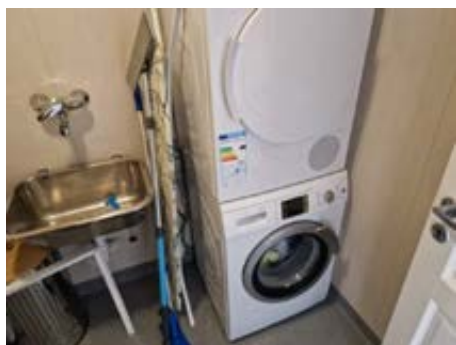
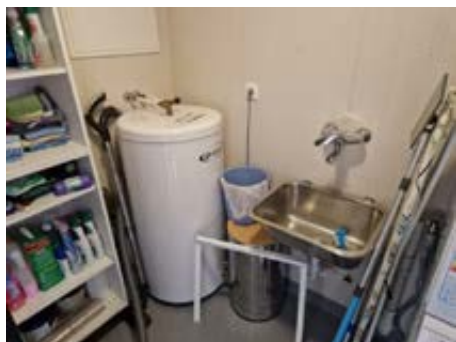
Vaskerommet er utstyrt med:

- Opplegg for vaskemaskin
- Utslagsvask av stål
- Varmtvannsbereder

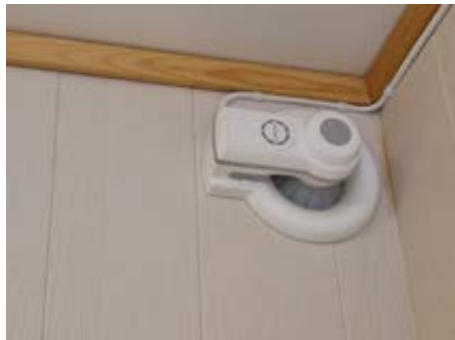
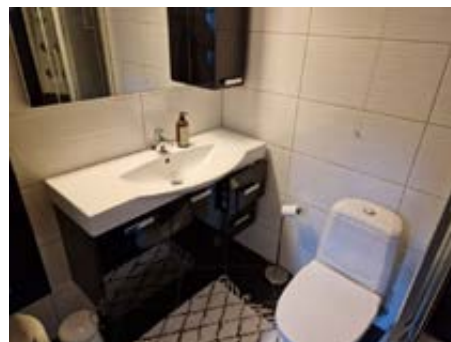
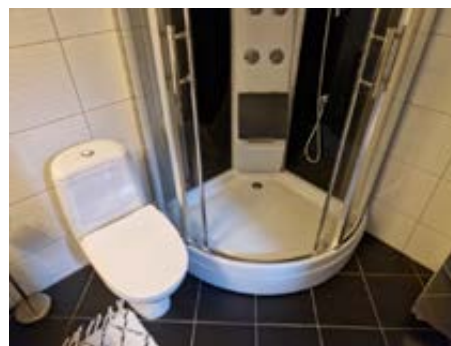
Våtrommet har avtrekksventilasjon.

### TG 0 Tilliggende konstruksjoner våtrom

Ved 17-18% kan fuktighet, råte og muggsopp dannes. Her er det målt 8%. Det vurderes som tørt opp til 15%.
