ROMSLIG 2 ROMS LEILIGHET I 2 ETASJE I ERIKSBAKKVEIEN 3

Adresse	Eriksbakkveien 3 8206 FAUSKE
Prisantydning	Kr 1 500 000,-
Omkostninger	Kr 1 090,-
Totalpris	Kr 1 501 090,-
Fellesutgifter	Kr 4 050,-
BRA-i/BRA Total	42/56 m ²
Eierform	Andel
Boligtype	Andelsleilighet
Byggeår	1968
Soverom	1
Etasje	2

Befaringsdato: 12.05.2026

Rapportdato: 13.05.2026

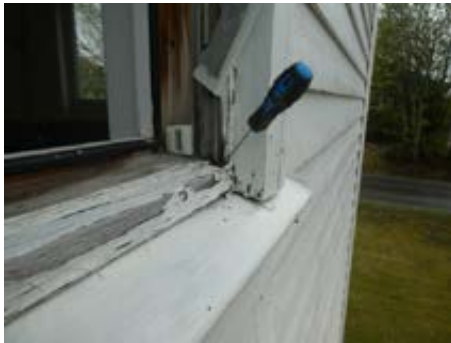
- Det er påvist tegn på innvendig kondensering av enkelte vindusglass.
- Karmene i vinduer er slitte og det er sprekker i treverket.

Slitt karm og omramming på de eldste vinduene

Karmene i vinduene bør utbedres og eventuelle sprekker i treverket tettes for å hindre videre forringelse og redusere risiko for råte og varmetap.

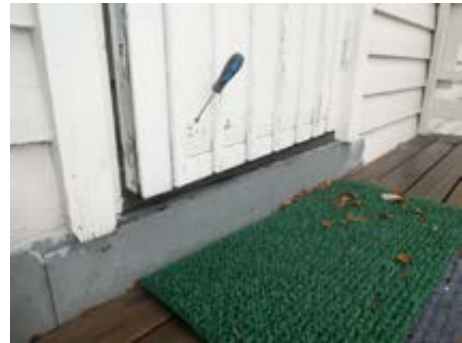
Dørblad og karm er slitt

- Karmene i dører er værslitte utvendig og det er sprekker i trevirket.

Det bør utføres nødvendig vedlikehold og overflatebehandling av terrassedøren og dørkarmene for å hindre videre forvitring og fuktskader.
