# Sjøvegen 25

SKODJE

Befaringsdato: 16.06.2026

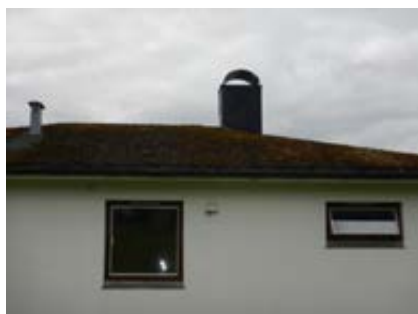
Yttertak er tekket med shingelpapp. Siden taket (takkonstruksjon, taktekking og skorstein) kun er observert fra takfot i stige, er vurderingen begrenset av dette. Det er ikke sikkerhetsmessig forsvarlig å bevege seg ut på taket. Selv om det ikke er avdekket skader under befaringen, betyr ikke dette at det ikke foreligger skader som en besiktigelse på taket kan avdekke. Vær oppmerksom på denne risikoen. En undersøkelse på taket kan utføres av en fagperson under tilstrekkelige sikkerhetsforhold.

- Tidspunkt for utskiftning av taktekking nærmer seg.
- Lokal utbedring må utføres.
- Når taktekking og undertak begynner å bli gamle, øker risikoen for lekkasjer, noe som kan føre til omfattende og kostbare reparasjoner av underliggende konstruksjoner dersom en ikke foretar tiltak på konstruksjonene før dette oppstår.

Vedlikehold med mosefjerning må utføres. Det er viktig at tekket er fritt for mose. Røtter fra mose kan lede vann inn i ellet til undertaket og påføre fuktskader. Det enkleste er å fjerne shingelpappen og legge ny taktekking.

**Kostnadsestimat: 200 000 - 500 000**

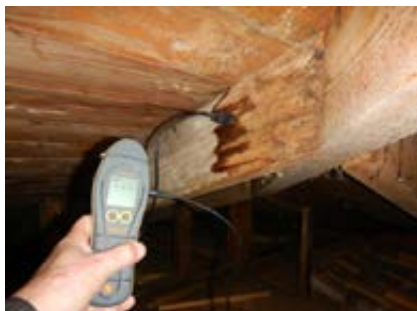
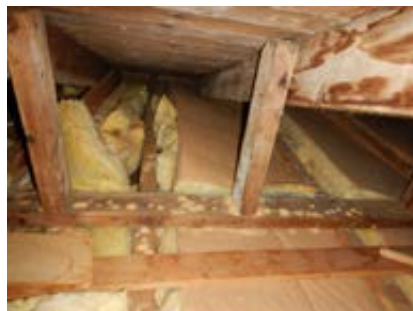
- Det er påvist fuktskjolder/skader i takkonstruksjonen.
- Det er registrert symptom på aktivitet fra skadedyr.

Det er stedvis fuktmerker i takkonstruksjon. Det er utført fuktmålinger med Protimeter uten å avdekke unormale forhold. Det er observert spor etter mott på kryploft.

- Det må foretas tiltak for å lukke avviket.

Angående fuktmerker, så vurderes det å ikke være behov for umiddelbare tiltak, men forholdet må overvåkes. Det vil være påregnelig med lokale utbedringer i forhold til bekjemping av mott.

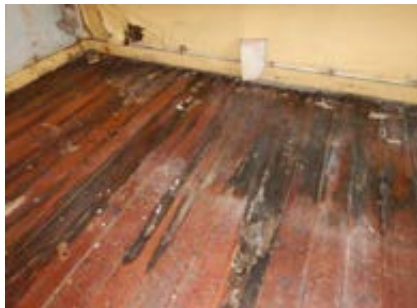
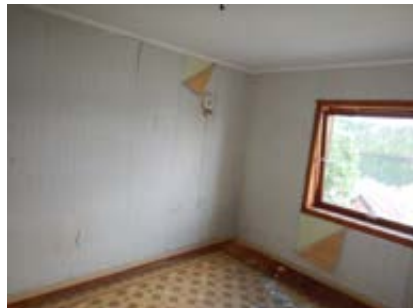
## TG 3 Etasjeskille/gulv mot grunn

- Det er påvist fuktskader i etasjeskiller
- Det er påvist store sprekker mellom gulv og gulvlist

Det er betydelige fukt- og råteskader i tilfarergulv og furubord i 1. etasje. Slitasjer og skader på gulv i 2. etasje.

- Råteskadet treverk må skiftes.
- Ytterligere undersøkelser må foretas for å få kartlagt tilstanden og omfanget på eventuelle skader.

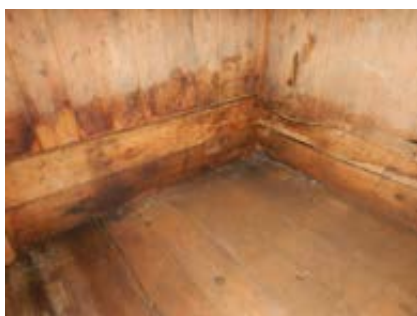
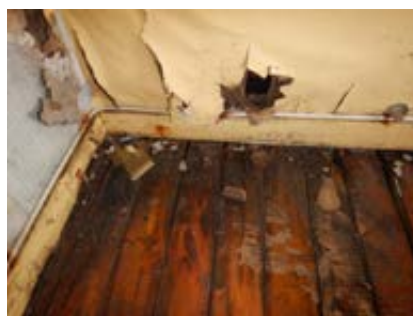
- Det er gjennom målinger påvist høyt fuktnivå i trevegger i underetg./kjeller, det er derfor ikke foretatt hulltaking
- Det er påvist fuktighet i oppfjort tregulv i underetg./kjeller, og det er derfor ikke foretatt hulltaking.
- Det er påvist indikasjoner på noe fuktgjennomtrenging i kjellergulv.
- Det er påvist indikasjoner på noe fuktgjennomtrenging inn i kjellermur.
- Det er påvist synlige fukt/råteskader i treverk i underetg./kjeller, hulltaking er derfor ikke nødvendig

- Det må foretas tiltak for å utbedre årsak til fukt-/råteskadene samt utbedre råteskadene
- Det anbefales at alt treverk i kjeller fjernes og at kjelleren har mest mulig åpne murkonstruksjoner med god utlufting.
- Ytterligere undersøkelser må foretas for å få kartlagt tilstanden og omfanget på eventuelle skader.

Utføringsvegger med plater/panel i 1. etasje må rives og murvegger luftes. Årsak til fuktinntrenging må klarlegges og utbedres før eventuell montering av nye innervegger.

**Kostnadsestimat: 20 000 - 100 000**
