# Prestrøsten 4

VESTNES

# Tilstandsrapport

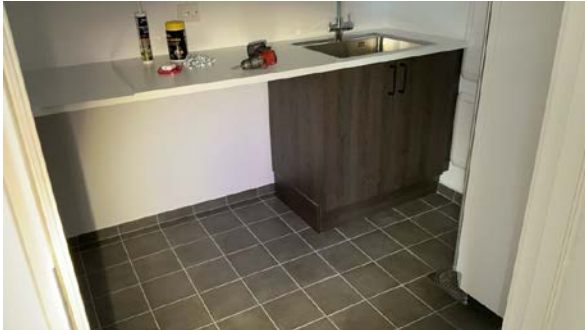
Oversikt vaskerom

Rommet har innredning med laminat benkeplate med nedfelt skyllekar. Det er tilrettelagt for opplegg til vaskemaskin under skyllekar. På rommet er også montert varmepumpe og ventilasjonsanlegg.

- Innhent dokumentasjon, om mulig.

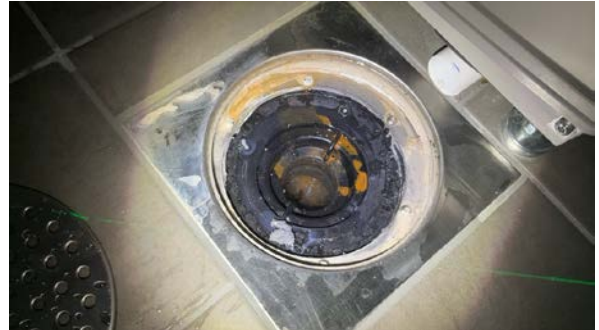
Sluk vaskerom

Vaskerommet har ikke vært tatt i bruk, derfor heller ikke mulig for fuktvandring under fliser til andre steder på rommet kan ha oppstått. Det foreligger også god dokumentasjon på rommets tettesjikt. Det gjør at vurderingen ligger innenfor unntakene for hulltaking i forskrift. Det henvises til vurderinger av våtrommet under de andre delkonstruksjonene på våtrommet.

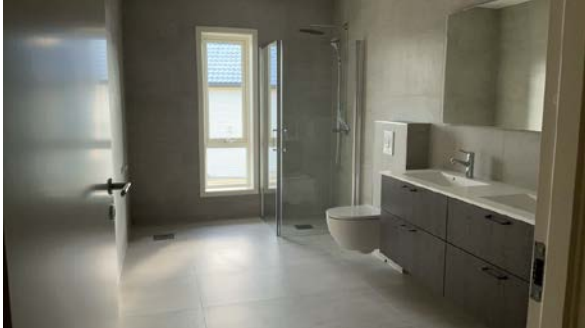
Oversikt største badet

Badet, ferdigstilt i 2026, har ennå ikke vært i bruk. Det er ikke fremlagt dokumentasjon på uavhengig kontroll, men det foreligger god dokumentasjon fra utførende Malermester Ramsvik AS datert 13.10.2025. Denne dokumentasjon gir god dokumentasjon av utførelse rundt kritiske konstruksjoner i form av bilder og beskrivelse av utførelse. Denne dokumentasjon legges derfor til grunn i vurderingen. Det har flislagte gulv og vegger, gulvvarme og malte innvendige tak. Videre har badet dusjdører, vegghengt WC og innredning med 2 servanter. Det er opplegg for badekar.

- Innhent dokumentasjon, om mulig.

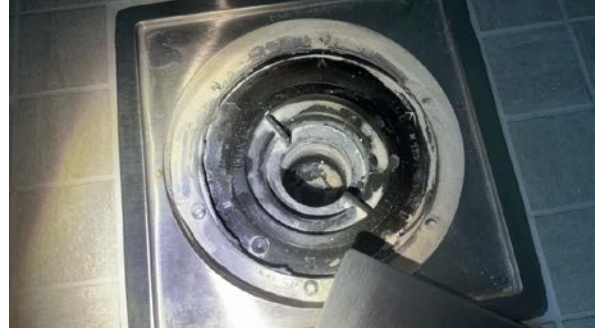
Sluk i dusjsone

Hulltaking er ikke foretatt da det ikke er fysisk mulig pga tilliggende konstruksjoner, våtsonen grenser mot kjøkkeninnredning og yttervegg. Dusjsone/badet har ikke vært tatt i bruk, derfor heller ikke mulig for fuktvandring under fliser til andre steder på badet kan ha oppstått. Det foreligger også god dokumentasjon på rommets tettesjikt. Det gjør at vurderingen ligger innenfor unntakene for hulltaking i forskrift. Det henvises til vurderinger av våtrommet under de andre delkonstruksjonene på våtrommet.

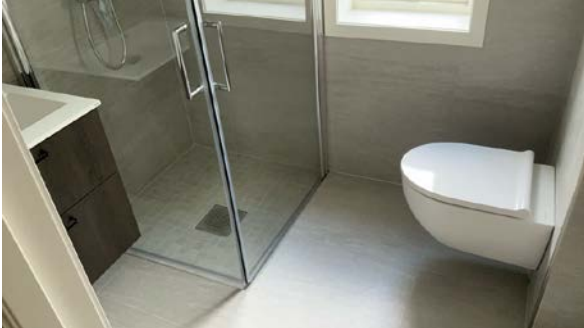
Oversikt minste badet

Badet, ferdigstilt i 2026, har ennå ikke vært i bruk. Det er ikke fremlagt dokumentasjon på uavhengig kontroll, men det foreligger god dokumentasjon fra utførende Malermester Ramsvik AS datert 13.10.2025. Denne dokumentasjon gir god dokumentasjon av utførelse rundt kritiske konstruksjoner i form av bilder og beskrivelse av utførelse. Denne dokumentasjon legges derfor til grunn i vurderingen. Det har flislagte gulv og vegger, gulvvarme og malte innvendige tak. Videre har badet dusjdører, vegghengt WC og innredning med servant.

- Innhent dokumentasjon, om mulig.

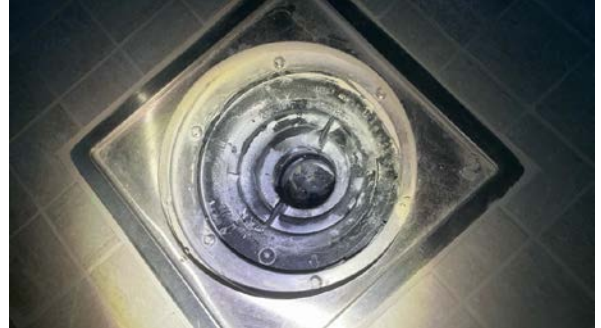
Sluk minste badet

Hulltaking er ikke foretatt, våtsonen grenser mot soverom. og yttervegg. Dusjsone/badet har ikke vært tatt i bruk, derfor heller ikke mulig for fuktvandring under fliser til andre steder på badet kan ha oppstått. Det foreligger også god dokumentasjon på rommets tettesjikt. Det gjør at vurderingen ligger innenfor unntakene for hulltaking i forskrift. Det henvises til vurderinger av våtrommet under de andre delkonstruksjonene på våtrommet.

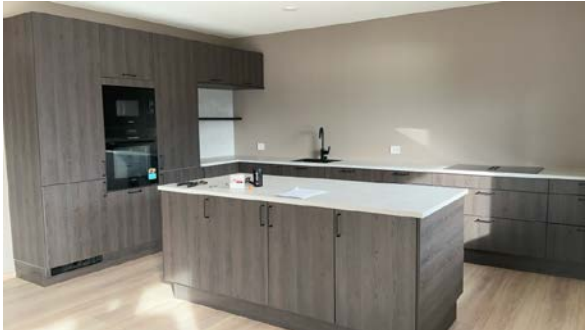
Oversikt kjøkken

Det er laminat på gulv.
