# Stokkalandsbakken 34

VIGRESTAD

Enebolig fra 2014, med alt på et plan og flott utsikt \*3 sov og 2 bad

Befaringsdato: 29.04.2026

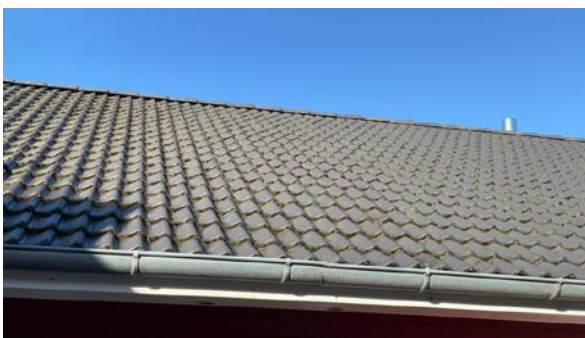
Taktekkingen er av betongtakstein. Taket er besiktiget fra bakkenivå. Siden taket (takkonstruksjon, taktekkning og skorstein) kun er observert fra bakkenivå, er vurderingen begrenset av dette. Det er ikke sikkerhetsmessig forsvarlig å bevege seg ut på taket eller observere fra stige. Selv om det ikke er avdekket skader under befaringen, betyr ikke dette at det ikke foreligger skader som en besiktigelse på taket kan avdekke. Vær oppmerksom på denne risikoen. En undersøkelse av taket kan utføres av en fagperson under tilstrekkelige sikkerhetsforhold.

- Lokal utbedring må utføres.

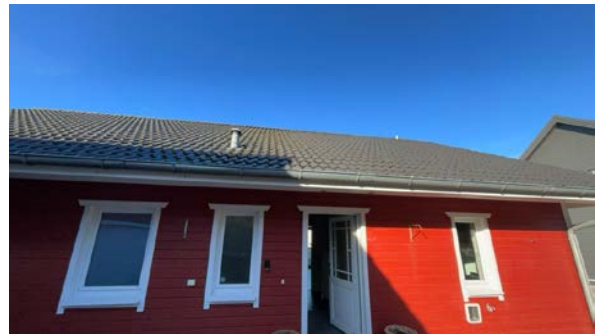
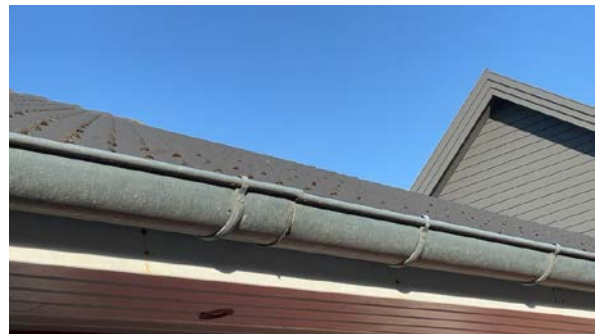
### TG 2 Nedløp og beslag

- Det er avvik:

Det anbefales å montere snøfangere over gangareal for å redusere risikoen for personskader og materielle skader som følge av snøras fra taket.

Høy montering av takrenner kan føre til økt risiko for skader på renner ved snøras, og det bør vurderes å justere plasseringen for å unngå unødvendig slitasje og skader.

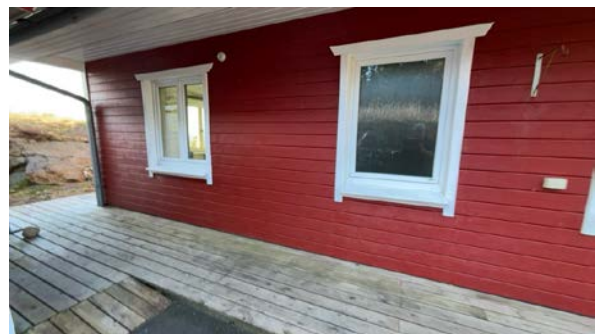
Veggene har tømmer konstruksjon. Fasade/kledning har tømmer utvendig som er innforet med 20 + 5 cm isolasjon .

Konstruksjonen er tyskprodusert og må ikke sammenliknes med tradisjonell norsk byggeskikk.

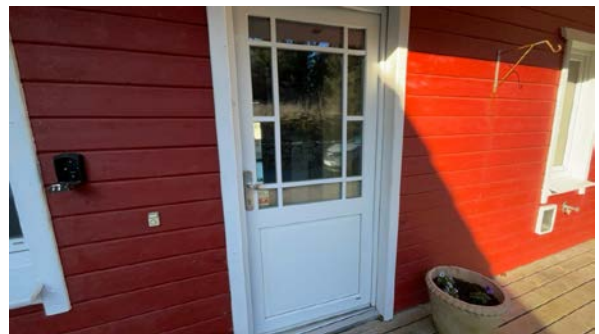
## TG 1 Balkonger, terrasser og rom under balkonger

Terrasse ut fra stue

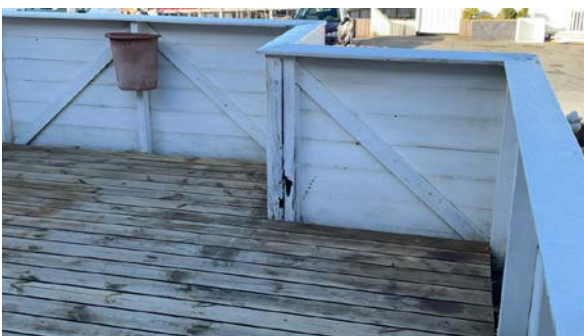
- Det er påvist fukt-/råteskader i konstruksjonen.

- Råteskadede konstruksjoner må skiftes ut.

Kostnadsestimat: Under 20 000

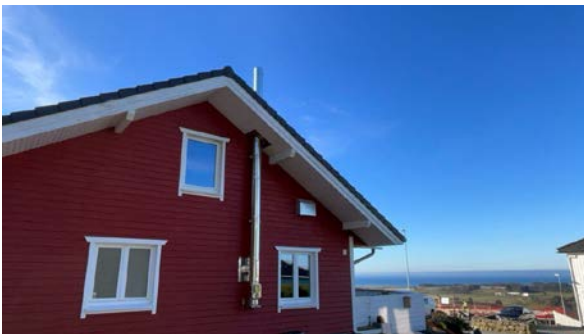
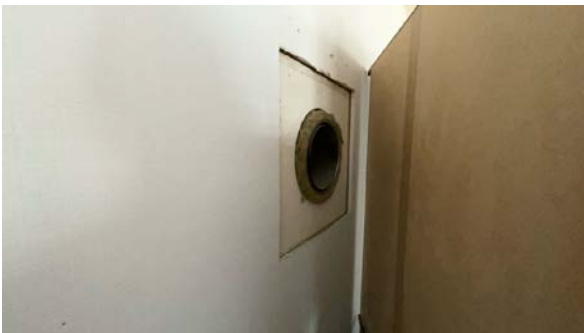
Boligen har isolert stålpipes, ikke montert ildsted.

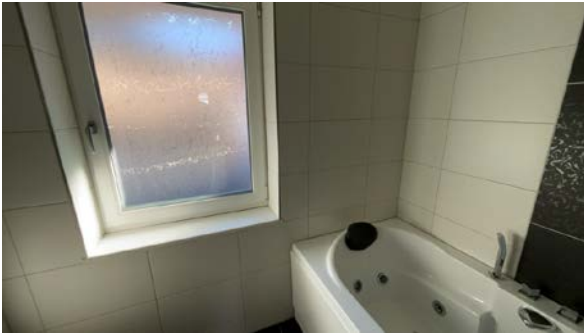
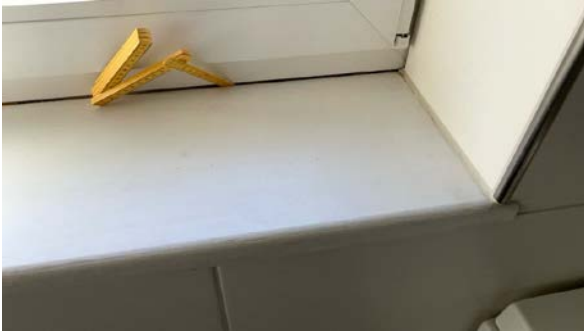
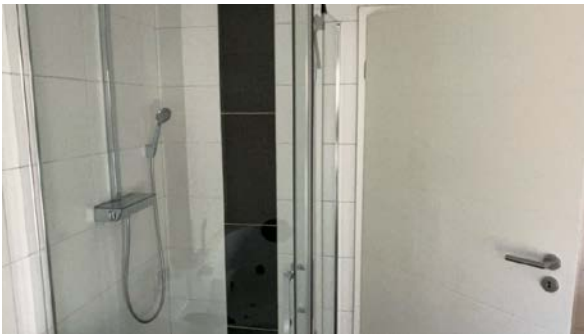
1. ETASJE > HOVED BAD

- Det er vindu/dør med ikke fuktbestandige materialer i våtsonen (ved vask, dusj, badekar, osv.), løsningen eller byggematerialet er uegnet.

- Det må gjøres tiltak for å lukke avviket.
- Dersom det ikke gjøres tiltak, kan dette medføre oppfukning, oppsvelling og forringelse av materialer over tid og fuktskader på tilstøtende konstruksjoner.

Det bør iverksettes tiltak for å beskytte eller skifte ut uegnede materialer i våtsonen, for å redusere risikoen for fuktskader, råte og soppdannelse. Manglende tiltak kan føre til redusert levetid på konstruksjonen og økte vedlikeholdskostnader.

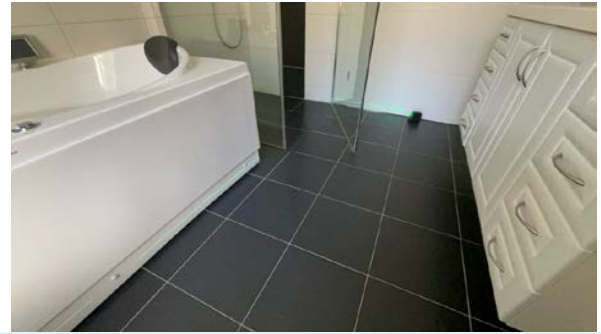
1. ETASJE > HOVED BAD

- Det er påvist at høydeforskjell fra topp slukrist til gulv/synlig topp membran ved dørterskel er mindre enn 25 mm.
- Det er påvist avvik i fallforhold til sluk i forhold til krav i forskrift på byggetidspunktet.

- Et bad med manglende/ redusert fall til sluk blir mindre funksjonelt og sikkert for brukeren. Dette kan medføre stående vann på gulvet, vann som ikke ledes effektivt til sluket, økt risiko for at vann renner ut av rommet og redusert sklisikkerhet på gulvet.

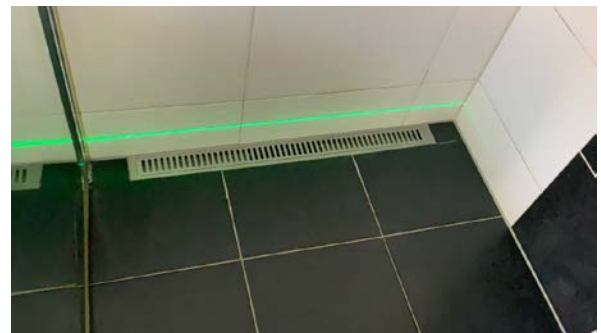
1. ETASJE > HOVED BAD

### Vurdering av avvik:

- Det er ikke påvist tilfredsstillende løsning for å synliggjøre lekkasje fra innebygget sisterner.

- Uten dreneringsløsning/lekkasjesikring kan lekkasjer pågå over lang tid uten å bli oppdaget. Dette kan føre til omfattende fuktskader i omkringliggende byggematerialer.

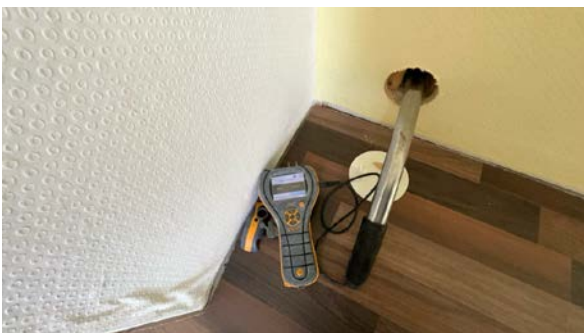
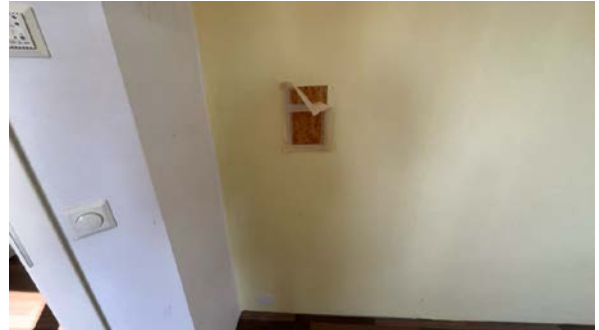
Det er tidligere foretatt åpning av veggen like bak tilkopling av blandeblender i dusj, det er ikke kjent hvorfor dette er gjort.

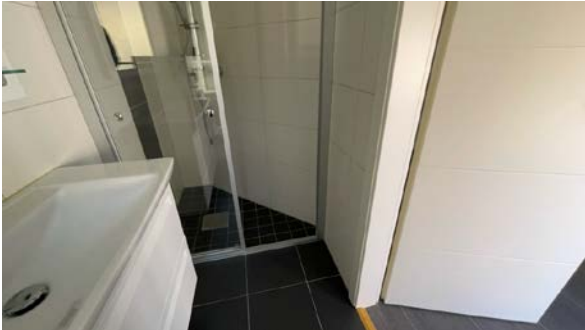
1. ETASJE > GJESTE BAD

- Det er vindu/dør med ikke fuktbestandige materialer i våtsonen (ved vask, dusj, badekar, osv.), løsningen eller byggematerialet er uegnet.

- Dersom det ikke gjøres tiltak, kan dette medføre oppfukning, oppsvelling og forringelse av materialer over tid og fuktskader på tilstøtende konstruksjoner.

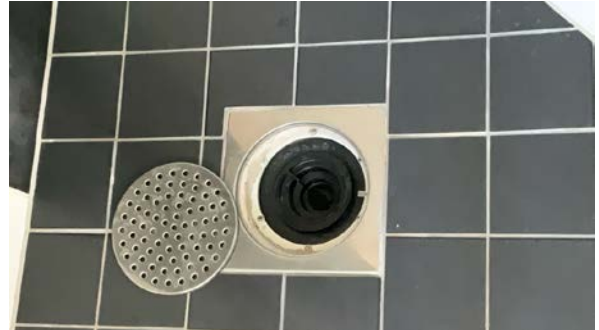
1. ETASJE > GJESTE BAD

### Vurdering av avvik:

- Det er ikke påvist tilfredsstillende løsning for å synliggjøre lekkasje fra innebygget sisterner.

- Uten dreneringsløsning/lekkasjesikring kan lekkasjer pågå over lang tid uten å bli oppdaget. Dette kan føre til omfattende fuktskader i omkringliggende byggematerialer.

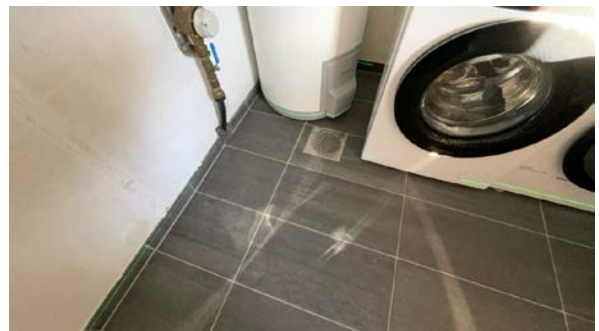
1. ETASJE > VASKEROM

- Det er påvist at høydeforskjell fra topp slukrist til gulv/synlig topp membran ved dørterskel er mindre enn 25 mm.
- Det er påvist avvik i fallforhold til sluk i forhold til krav i forskrift på byggetidspunktet.

Til tross for avviket i fall/høydeforskjell til sluk, vil gulvet fortsatt kunne lede vann mot sluket, men med redusert effektivitet. Dette kan potensielt øke risikoen for vannansamling i enkelte områder av våtrommet.

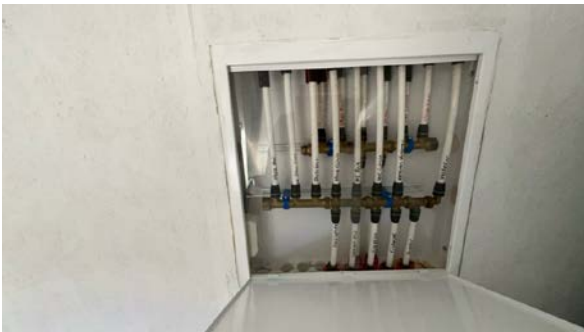
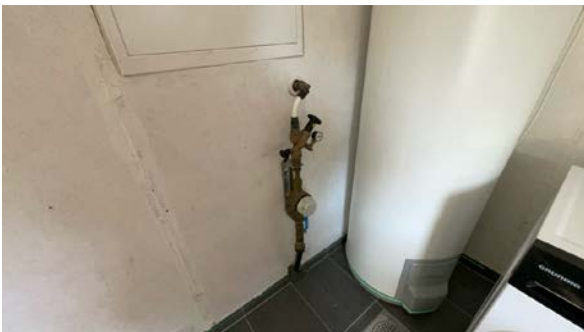
Innvendige vannledninger er av plast (rør i rør). Det er besiktiget i rørskap.

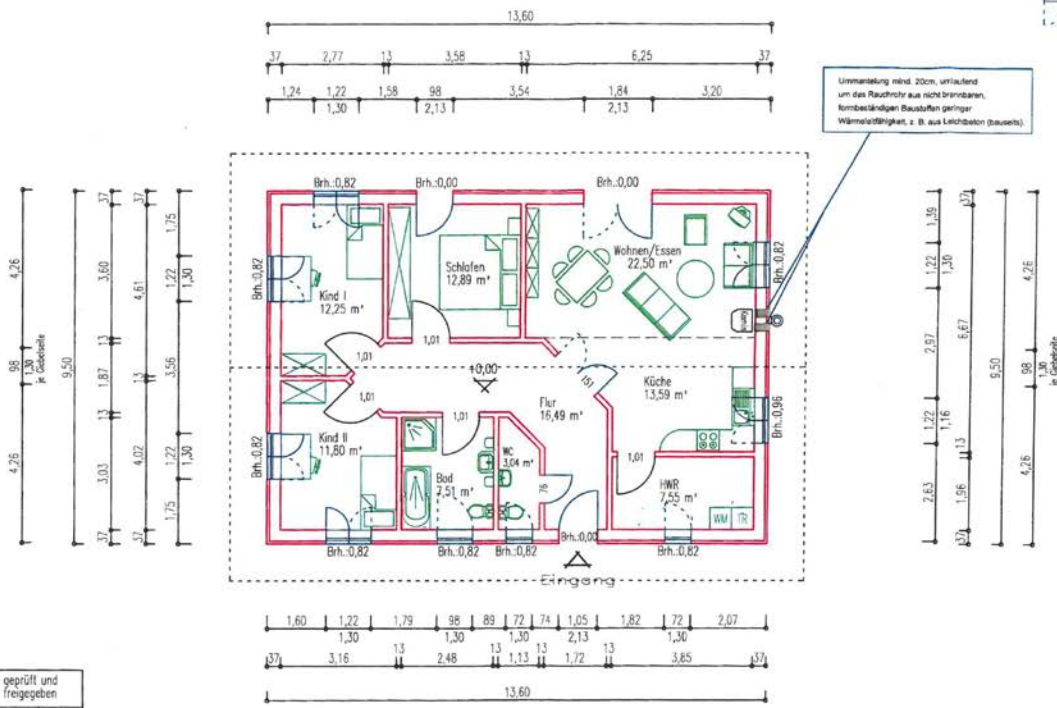
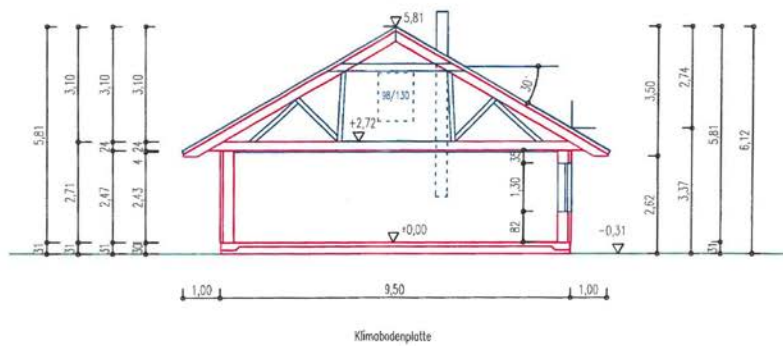
Schnitt

**ACHTUNG!**  
Die Bindergeometrie ist rein schematisch!  
Ausführung gem. Binderstatik!
