# Tilstandsrapport

Firemannsbolig

Tofthagen 13 B, 6014 ÅLESUND

Befaringsdato: 09.06.2026

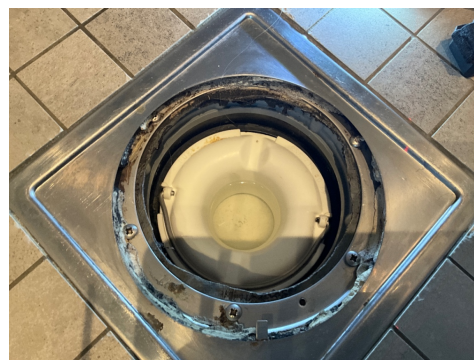
Våtrommet har plastsluk.

Synlig membran

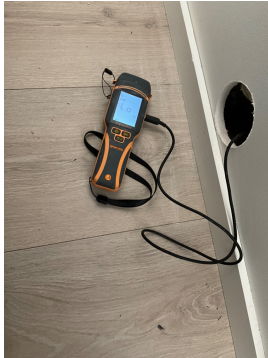
Det er foretatt én fuktmåling i tilstøtende rom, nærmest mulig dusjsonen/ våtsonen. Hullboringen er utført fra soverom, bak dusjsonen/ våtsonen. Det ble målt 7 vektprosent fuktighet i trevirke. Vektprosent blir gradert slik:

Tørt

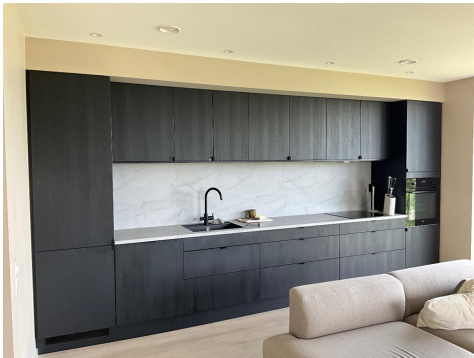
Kjøkkenet har kjøkkeninnredning med glatte fronter og benkeplate i laminat. Det er kjølfrysenskap, oppvaskmaskin, platetopp, stekeovn, mikrobølgeovn, vannstoppsystem og komfyrvakt.

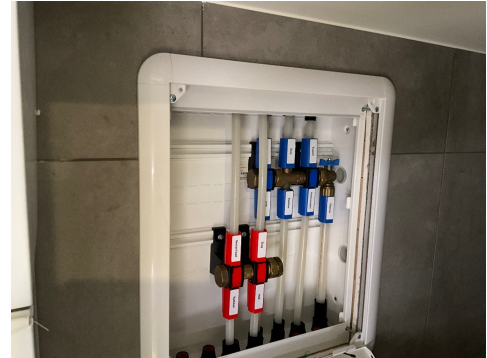
Det er rørteknisk opplegg av «rør i rør»-system. Vannfordelerskap er besikket og er plassert på bad/ vaskerom.

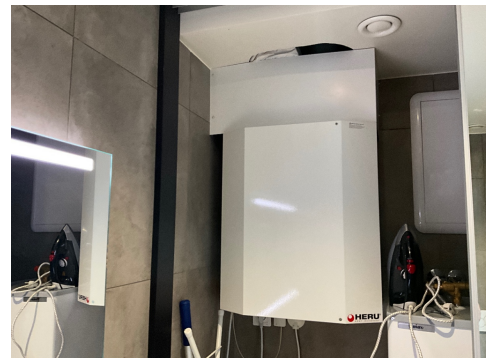
Leiligheten har balansert ventilasjon, og aggregatet er plassert på bad/vaskerom.

Mangelfull avslutning rundt anlegg

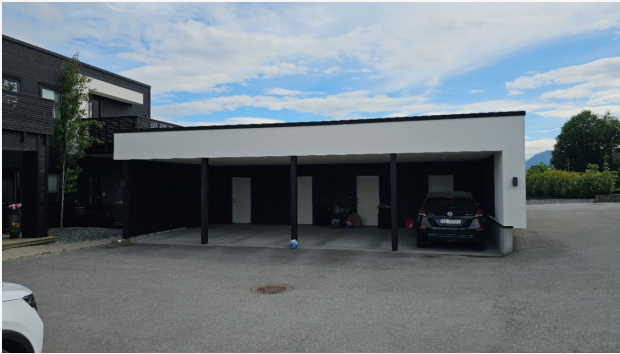
Det er bygget et felles carportanlegg med boder i bakkant. Bygget er oppført i trevirke med flattakskonstruksjon. Bodene har innlagt strøm.
