Hovsetsvingane 62

ULSTEINVIK

ULSTEINVIK - Nyere enebolig med 2 soverom og høy standard | Fantastisk utsikt | Gode solforhold | Carport | Barnevennlig

Tilstandsrapport

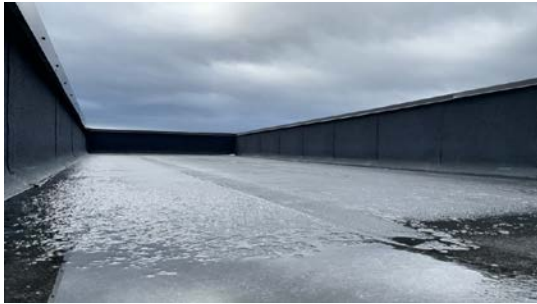
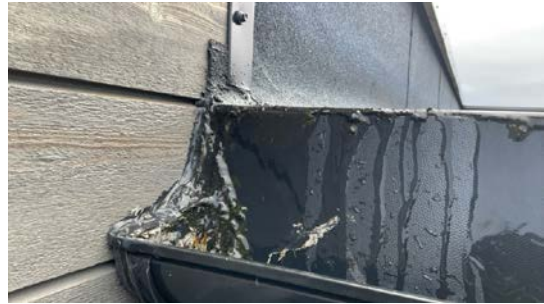
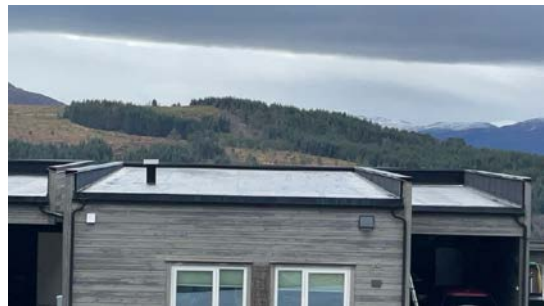
Det er utettheter i enten beslag eller taktekkingen. Det drypper vann fra taket i carporten, og bordkledningen viser tegn på fukt påvirkning. Eier opplyser at det har vært slik siden boligen var ny.

Følgeskader etter fuktinntrekk over tid må kartlegges, da lekkasjen har pågått over flere år. Skjulte fukt og råteskader kan ikke utelukkes.

Dersom tiltak ikke gjennomføres, vil det kunne oppstå ytterligere fuktskader på underliggende konstruksjoner, samt redusert levetid på bygningsdelene.

Kostnadsestimat: 20 000 - 100 000

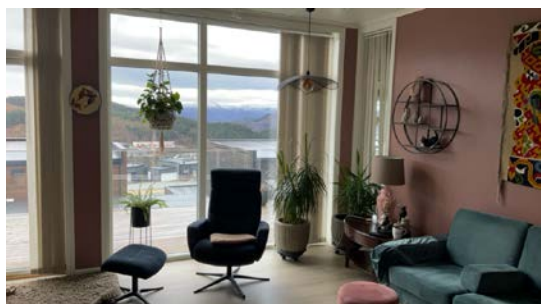
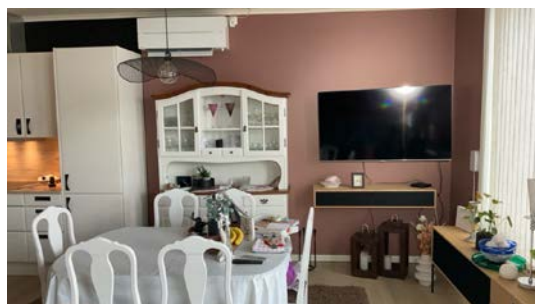
1 TG 2 Etasjeskille/gulv mot grunn

- Det er målt høydeforskjell på mellom 15-30 mm gjennom hele rommet. Tilstandsgrad 2 gis med bakgrunn i standardens krav til godkjente måleavvik.
- Målt høydeforskjell på mellom 10 - 20 mm innenfor en lengde på 2 meter. Tilstandsgrad 2 gis med bakgrunn i standardens krav til godkjente måleavvik.

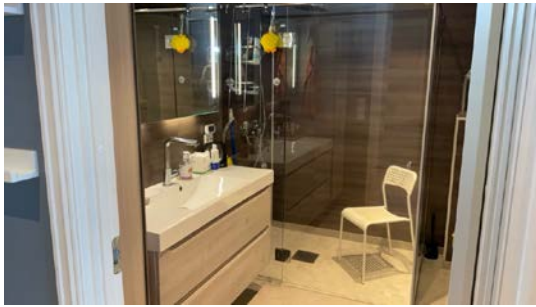
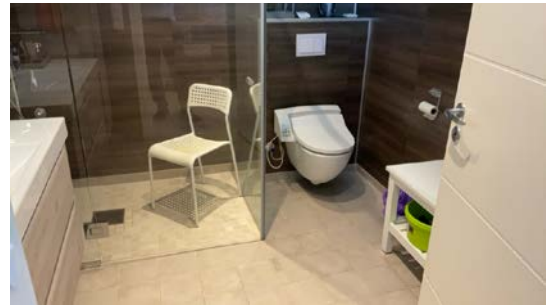
TG 2 Ventilasjon

- Det er påvist fuktskjolder etc. rundt ventiler.

- Andre tiltak:
- Påviste skader må utbedres.

Avtrekkventil og ventilasjonskanal bør rengjøres for å sikre god luftgjennomstrømning og redusere risikoen for dårlig innelima.
