Margrethes vei 16

Innholdsrik del av tomannsbolig - med nydelig utsikt i Maudslandslia

MARGRETHES VEI 16

Befaringsdato: 06.05.2026

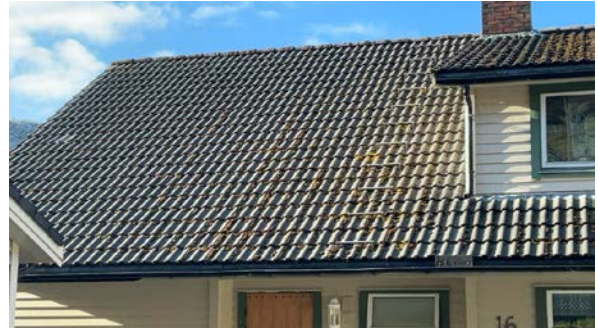
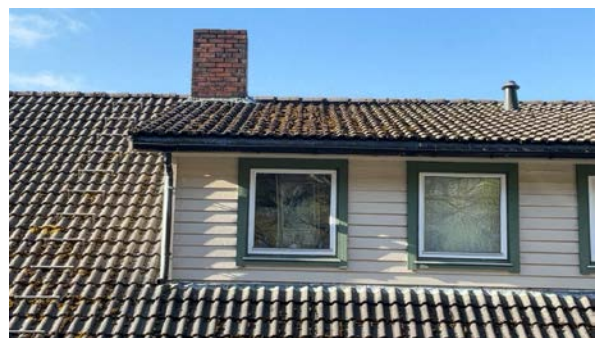
Taktekingen er av betongtakstein. Taket er besiktiget fra bakkenivå. Siden taket (takkonstruksjon, takteking og skorstein) kun er observert fra bakkenivå, er vurderingen begrenset av dette. Det er ikke sikkerhetsmessig forsvarlig å bevege seg ut på taket eller observere fra stige. Selv om det ikke er avdekket skader under befaringen, betyr ikke dette at det ikke foreligger skader som en besiktigelse på taket kan avdekke. Vær oppmerksom på denne risikoen. En undersøkelse av taket kan utføres av en fagperson under tilstrekkelige sikkerhetsforhold.

Det anbefales å få utført en grundigere inspeksjon av taket av fagperson under sikre forhold, samt å fjerne mose og vurdere behov for vedlikehold eller utskiftning av takteking og undertak.

Dersom tiltak ikke iverksettes, øker risikoen for lekkasjer og følgeskader på underliggende konstruksjoner, spesielt siden takets levetid nærmer seg slutten og tilstanden kun er vurdert fra bakkenivå.

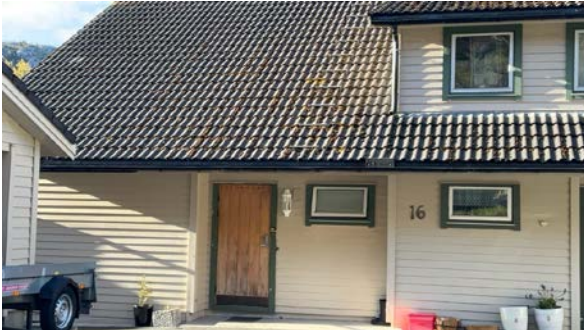
TG 2 Nedløp og beslag

- Mer enn halvparten av forventet brukstid er passert på renner/nedløp/beslag.
- Det er avvik:

Det anbefales å montere snøfangere over gangareal for å redusere risikoen for personskader eller materielle skader som følge av snøras fra taket. Manglende snøfangere kan medføre økt fare for ulykker, spesielt i områder med ferdsel.

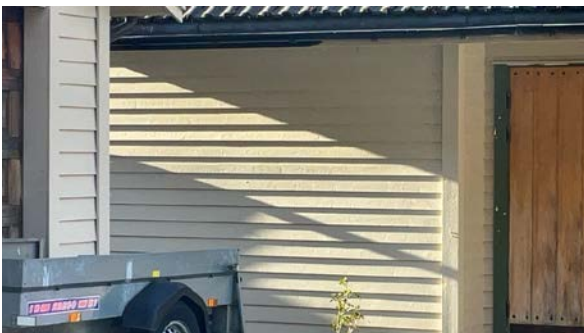
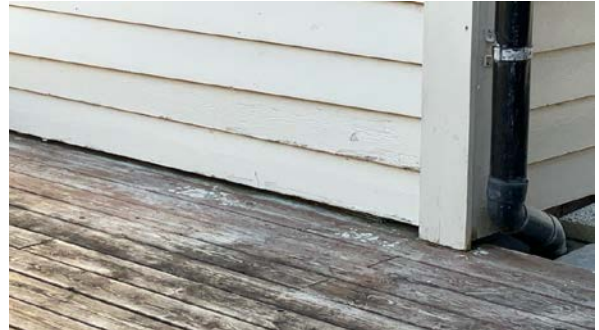
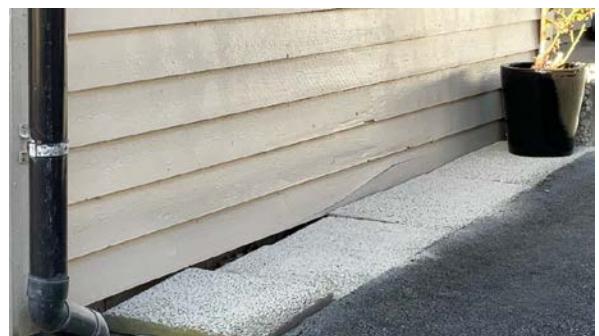
TG 2 Veggkonstruksjon

- Det er ingen eller liten lufting i nedre kant av kledning mot grunnmur.
- Det er påvist spredte råteskader i bordkledningen.

- Det bør foretas tiltak for å bedre lufting av kledningen.
- Råteskadet trekledning må skiftes ut.
- Råteskader i bordkledningen kan fortsette å utvikle seg både i tilliggende bordkledning og til bakenforliggende veggkonstruksjon, dersom en ikke foretar tiltak.

Det bør etableres tilstrekkelig lufting i nedre kant av kledningen mot grunnmur for å sikre god uttørring og redusere risiko for fuktskader.

Råteskadet bordkledning bør skiftes ut for å opprettholde fasadens klimabeskyttelse og forhindre videre skade på underliggende konstruksjoner.

Manglende lufting og råteskader kan føre til redusert levetid på kledningen, økt risiko for fuktinntrengning og ytterligere skader på veggkonstruksjonen.

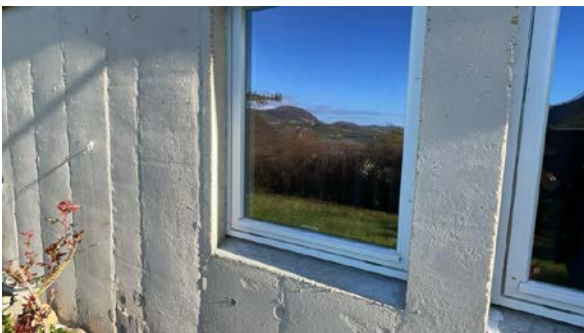
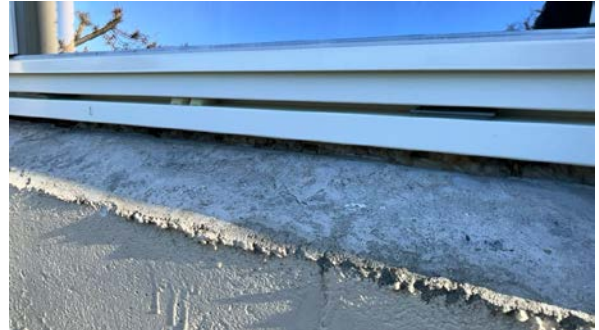
- Det er påvist noen glassruter som er punktert eller sprukne.
- Det er påvist vinduer med fukt/råteskader.

- Vinduer med råteskader må erstattes med nye.
- Vinduer med punkterte/sprukne glass må påregnes skiftes ut, enten hele vinduet eller kun selve glassene.

Vinduer med råteskader bør skiftes ut for å hindre videre forringelse og redusere risikoen for fuktskader i omkringliggende konstruksjoner.

Punkterte glassruter bør byttes for å opprettholde isolasjonsevnen og forhindre ytterligere skade på vinduene.

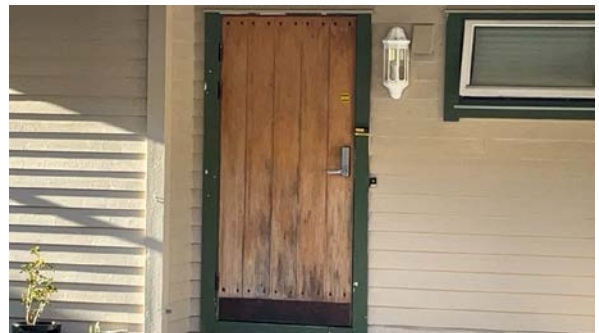
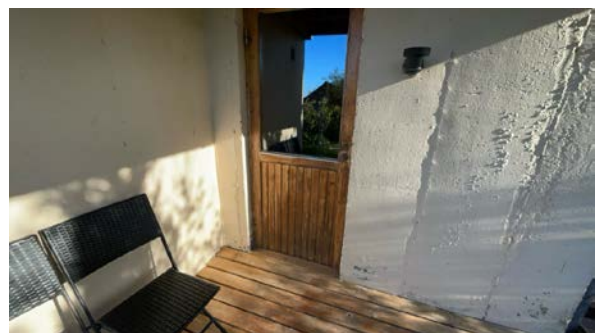
TG 2 Dører

- Det er påvist avvik rundt innsettsdetaljer.
- Karmene i dører er værslitte utvendig og det er sprekker i trevirket.
- Det er avvik:

Karmene bør utbedres og sprekker i trevirket tettes for å hindre videre forringelse og inntrenging av fukt, noe som kan føre til råteskader og redusert levetid på dørene.

Avvik rundt innsettsdetaljer bør utbedres for å sikre god tetting og funksjon.

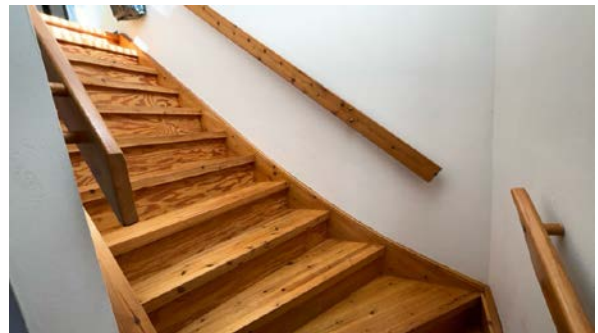
! TG 1 Innvendige trapper

Boligen har lakkert tretrapp.

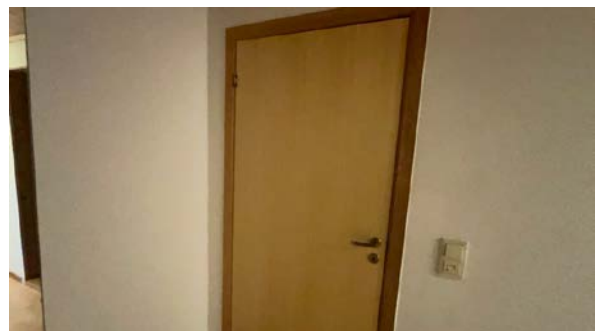
! TG 1 Innvendige dører

Innvendig har boligen finèrdører.

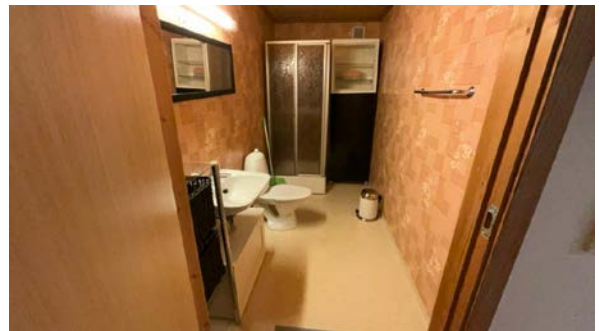
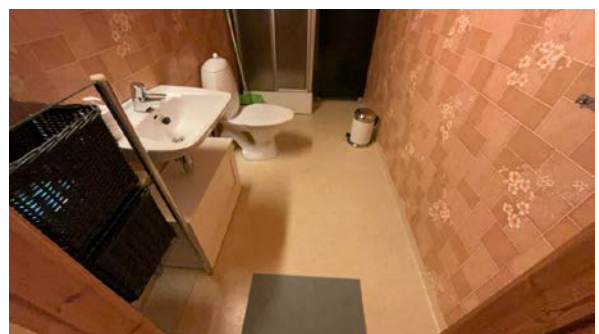
UNDERETASJE > BAD

- Manglende oppgradering av våtrommet medfører høy risiko for at konstruksjonene ikke vil tåle vanlig bruk av vann eller lekkasjer. Selv om det er dusjkabinett, er det fortsatt en betydelig risiko for at våtrommets konstruksjoner ikke tåler lekkasjer. Dette kan føre til fuktskader på tilstøtende konstruksjoner.

Kostnadsestimat: 200 000 - 500 000

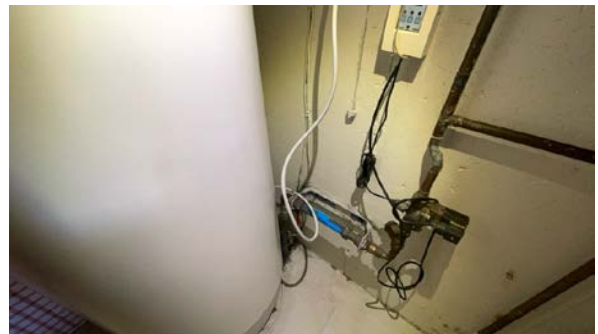
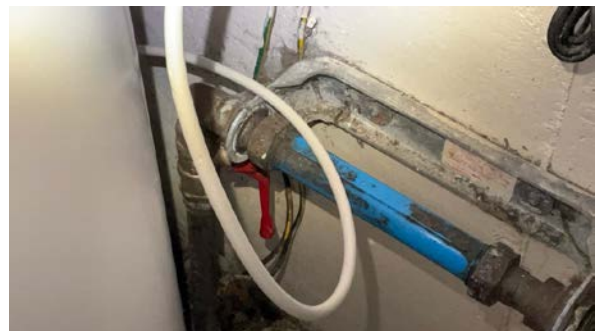
- Det er ikke behov for utbedringstiltak siden anlegget fungerer i dag, men ut ifra alder kan skader plutselig oppstå på eldre anlegg.
- Tidspunkt for utskiftning av vannledninger nærmer seg.

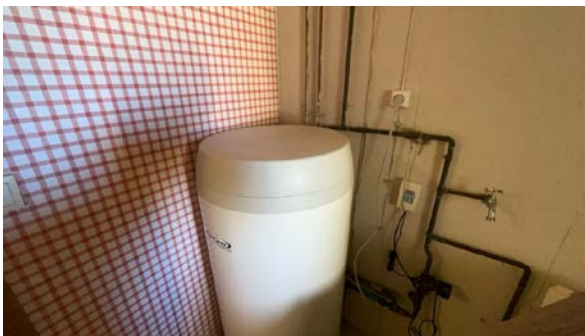
TG 2 Avløpsrør

- I forbindelse med oppgradering av våtrom vil det være naturlig med utskiftning av rør.
- Eldre avløpsrør har blant annet større sannsynlighet for lekkasjer, noe som kan føre til omfattende og kostbare vannskader i boliger.
