# Langveien 72

KRISTIANSUND N

**Stilren 3-roms med sentral beliggenhet |  
Modernisert bad og kjøkken | Nye vinduer og  
varmepumpe | Parkering**

# Tilstandsrapport

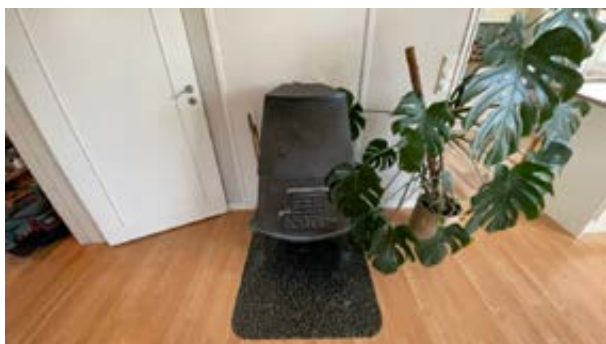
Trolla vedovn i stue.

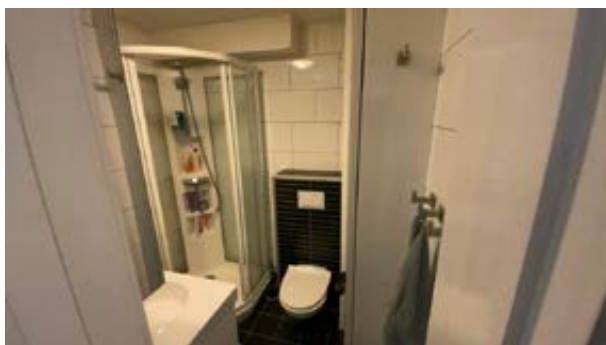
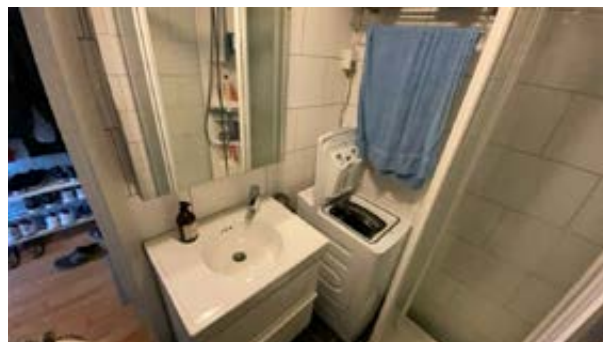
Bad/vaskerom.

- Det er påvist avvik i fallforhold til sluk i forhold til krav i forskrift på byggetidspunktet.

- Til tross for avviket i fall/høydeforskjell til sluk, vil gulvet fortsatt kunne lede vann mot sluket, men med redusert effektivitet. Dette kan potensielt øke risikoen for vannansamling i enkelte områder av badet.
- Et bad med manglende/reduert fall til sluk blir mindre funksjonelt og sikkert for brukeren. Dette kan medføre stående vann på gulvet, vann som ikke ledes effektivt til sluket, økt risiko for at vann renner ut av rommet og redusert sklisikkerhet på gulvet.

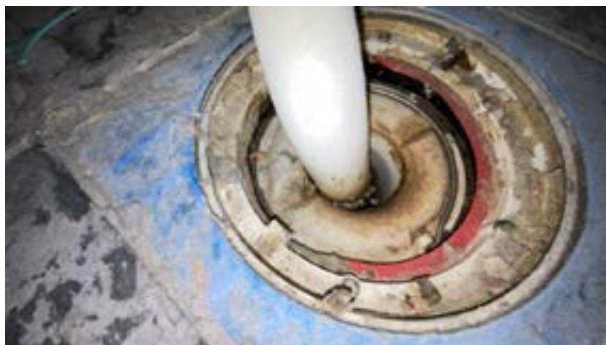
- Sluk har begrenset mulighet for inspeksjon og rengjøring.
- Det er påvist andre avvik:

- Når sluket har begrenset tilgang, er det vanskelig å rengjøre sluket og å inspisere den for å oppdage skader i membranen/fuger rundt sluket, som er avgjørende for å forhindre lekkasjer.

Plastsluk med synlig tettesjikt under klemring.

Tilgjengelig dokumentasjon bør innhentes om mulig.

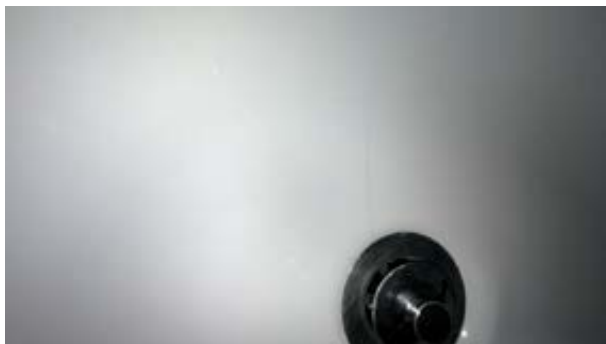
- Det er ikke påvist tilfredsstillende løsning for å synliggjøre lekkasje fra innebygget systerne.
- Det er påvist riss/sprekker i utstyr på våtrommet.

Mindre riss i glasur ved sluk i vask.

- Riss er vanligvis overfladiske skader i servantens overflate eller glasur. Konsekvensene av riss er hovedsakelig kosmetiske.
- Uten dreneringsløsning/lekkasjesikring kan lekkasjer pågå over lang tid uten å bli oppdaget. Dette kan føre til omfattende fuktskader i omkringliggende byggematerialer.

Mindre riss i glasur.

Ikke opplyst om lekkasjepose på innbygningsenhet av eier.

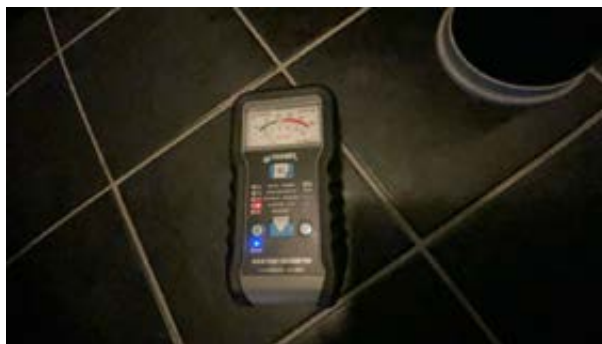
Alle vegger/gulv er utført i mur/betong, det ble derfor tatt stikkprøver med fuktindikator uten unormale utslag.

Ingen unormale utslag ved fuktsøk med Tramex ved dagens befaring.

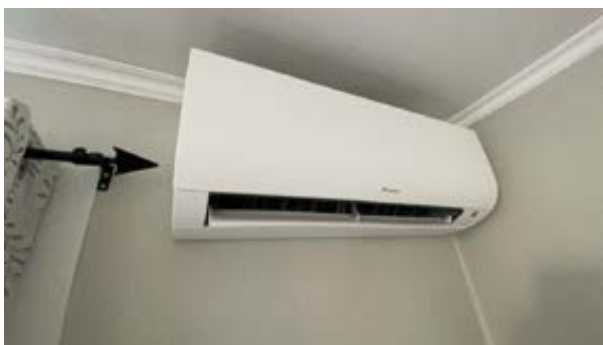
Luft til luft varmepumpe. ontert høsten 2024.

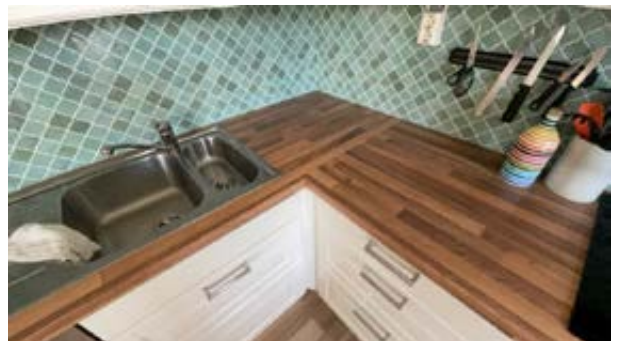
VVs bereder er integrert i underskap i hjørne på kjøkkeninnredningen.

- Det bør etableres tilfredsstillende el-tilkobling etter gjeldende forskrift.

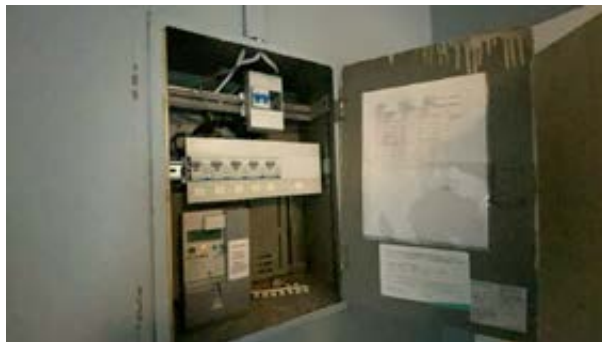
Sikringsskap i felles gang/trappeareal.

Utførende takstingeniør er ikke fagutdannet innen elektro, og anbefaler generelt en gjennomgang av autorisert El. takstmann/autorisert el. installatør for det elektriske anlegget i boligen.
