# Nedre Røyra 7

BØLANDET

Halvpart av tomannsbolig med en god standard |  
Naturskjønn beliggenhet med utsikt over sjøen |  
To baderom og tre soverom

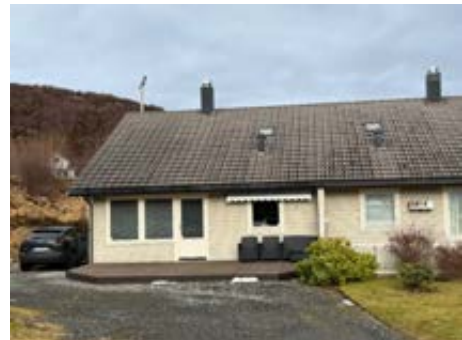
Det er registrert rust i beslag rundt pipe.

Snøfangere må monteres på taket for å redusere risikoen for snøras, som kan medføre personskafe eller skade på eiendom.

Manglende snøfanger på tak.

Rust i beslag rundt pipe bør utbedres for å forhindre videre korrosjon og potensiell lekkasje.

Kostnadsestimat omfatter utbedring av TG 3.

**Kostnadsestimat: 20 000 - 100 000**

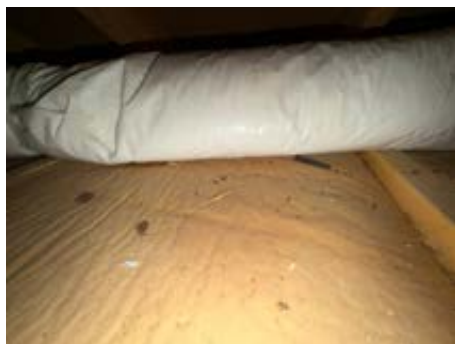
Museekskremerer på loft

Loftet bør jevnlig kontrolleres for skadedyr. Om det blir registrert tegn til aktivitet må det utføres tiltak.

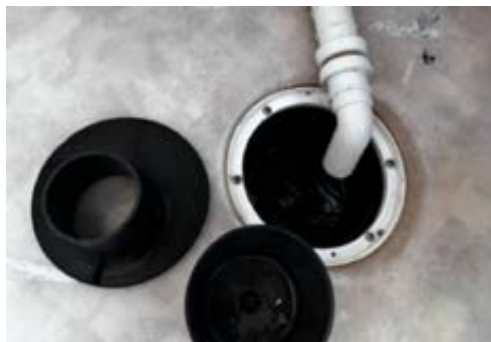
- Våtrommet må totalrenoveres. Alle forhold med tettesjikt, våtsone, sluk m.m. må dokumenteres.

Kostnadsestimat: 100 000 - 200 000

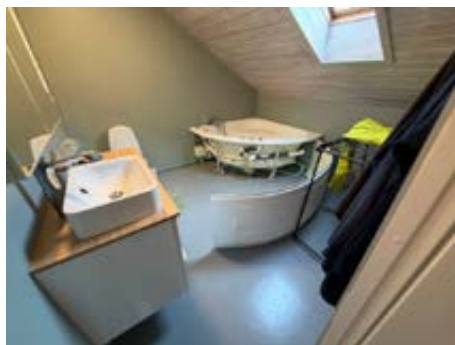
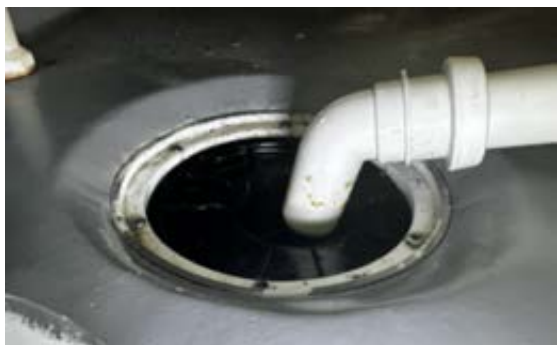
- Det er vindu/dør med ikke fuktbestandige materialer i våtsonen (ved vask, dusj, badekar, osv.), løsningen eller byggematerialet er uegnet.

- Det er påvist at høydeforskjell fra topp slukrist til gulv/synlig topp membran ved dørterskel er mindre enn 25 mm.
- Det er påvist avvik i fallforhold til sluk i forhold til krav i forskrift på byggetidspunktet.

- Våtrommet må totalrenoveres. Alle forhold med tettesjikt, våtsone, sluk m.m. må dokumenteres.

- Dersom det ikke gjøres tiltak, kan dette medføre oppfukning, oppsvelling og forringelse av materialer over tid og fuktskader på tilstøtende konstruksjoner.

Kostnadsestimat: 200 000 - 500 000
