# Tussabergveien 24

RENNESØY/SØRBØ

Befaringsdato: 07.11.2025

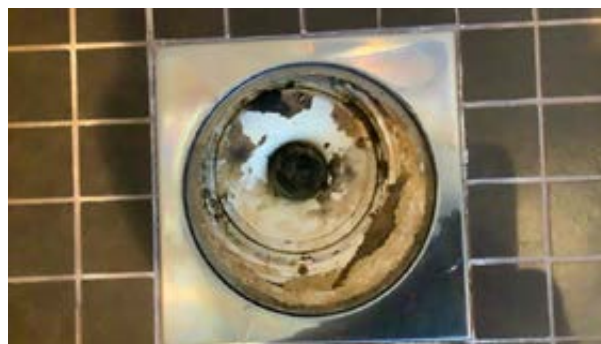
### 2 ETASJE > BAD

## TG 1 Sanitærutstyr og innredning

Dusj med glassdør.

Badekar.
