Nedre Strandgate 9D

Befaringsdato: 01.04.2026

Tilstandsrapport

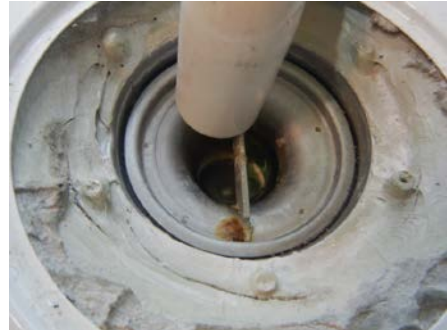
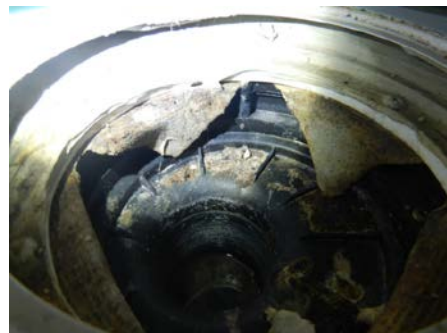
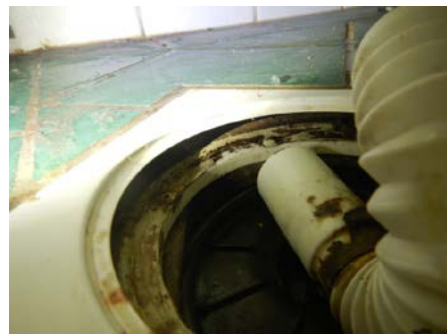
4.ETASJE > BAD

TG 2 Sanitærutstyr og innredning

- Det er ikke påvist tilfredsstillende løsning for å synliggjøre lekkasje fra innebygget sistene.

- Ved implementering av innebygget sistene var det ikke krav om lekkasjesikring, konstruksjonen bør jevnlig observeres.
- Uten dreneringsløsning/lekkasjesikring kan lekkasjer pågå over lang tid uten å bli oppdaget. Dette kan føre til omfattende fuktskader i omkringliggende byggematerialer.

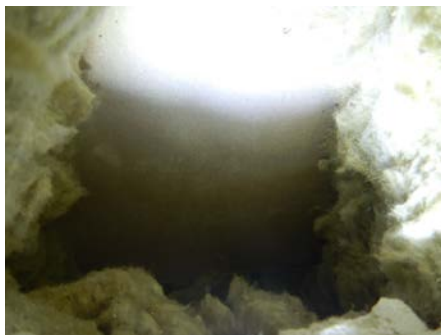
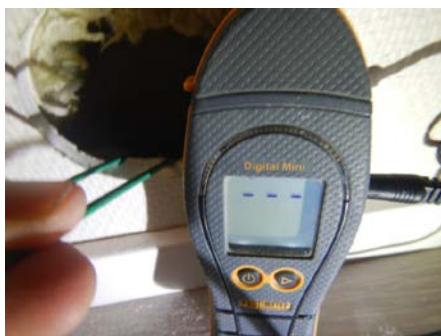
4.ETASJE > BAD 2

- Det er avvik:

Vindu i våtsonen til dusj. Litt skade på foring.

Konsekvens er fukt i karm/vegg ved vindu.

Det må tas hensyn til vindu i våtsonen ved bruk av dusj. Vindu må fuktbeskyttes.

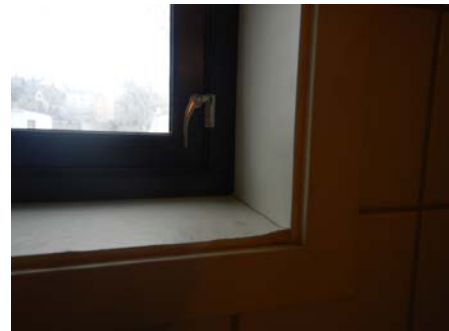
4.ETASJE > BAD 2

TG 3 Overflater Gulv

Konsekvens er at vann kan renne til dør og gjøre skade i tilliggende konstruksjoner ved en evt. lekkasje.

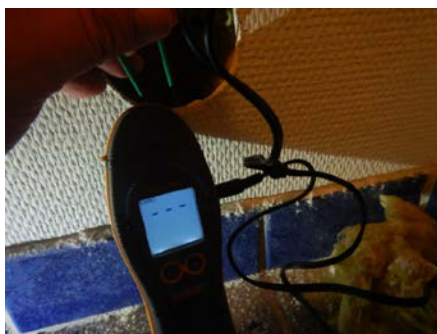
4.ETASJE > VASKEROM

Ikke sluk i gulv, så avvik og rommet er også byggemeldt som bod.

Manglende sluk og ukjent tettesjikt medfører høy risiko for vannskader i både rommet og tilstøtende konstruksjoner.

Det bør etableres sluk og dokumenteres tilfredsstillende tettesjikt/membran for å sikre mot vannlekkasjer.
