# Harevadet 48

HORNINDAL

**Nyere og moderne fritidsbolig rett ved skitrekket

Tilstandsrapport datert 28.05.2026, utført av Takstmann Øyvind Tjervå AS.

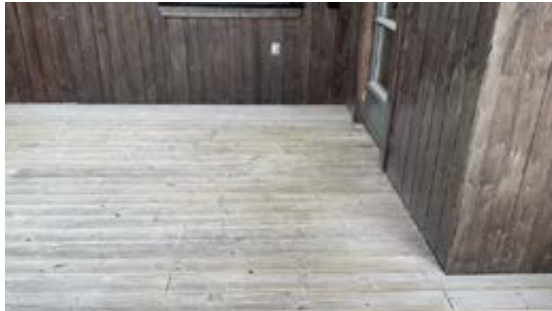
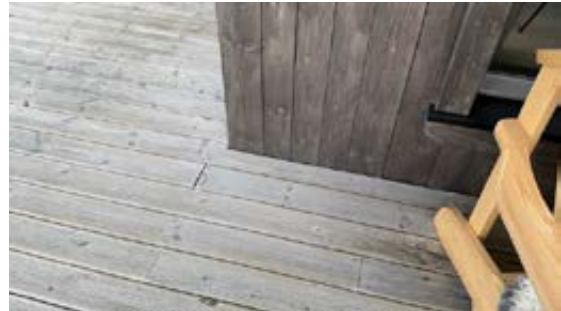
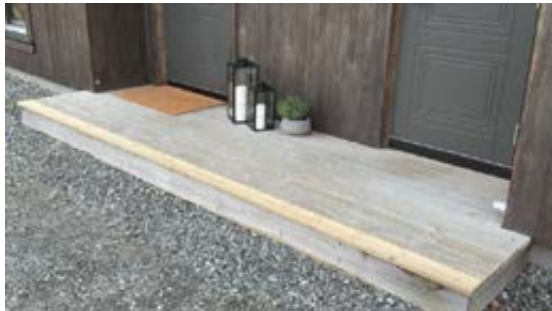
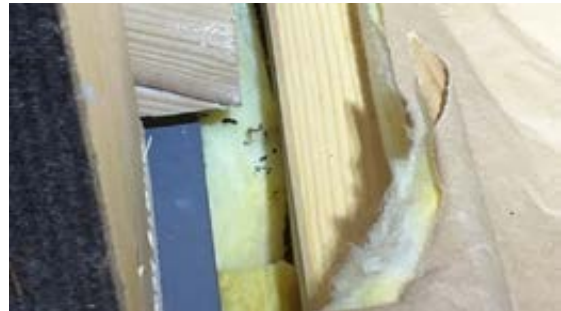
- Veggkonstruksjon: Terrassene er avsluttet mot bordkledningen. Dette er til hinder for vedlikehold av bordkledning skjult av terrassedekket, og ventilering av yttervegger.

På kryp loftet ble det registrert noen ekskrementer fra mus ved takkonstruksjonen til stue.

Det bør etableres tilstrekkelig avstand mellom terrasse og bordkledning for å sikre nødvendig vedlikehold og ventilering av ytterveggene. Manglende lufting og tilgang kan føre til fuktskader og redusert levetid på kledningen.

Det bør også iverksettes tiltak for å tette mot mus som antas å komme inn på kryploftet bak bordkledningen, da tilstedeværelse av mus kan medføre lukt, skade på isolasjon og el-installasjoner.

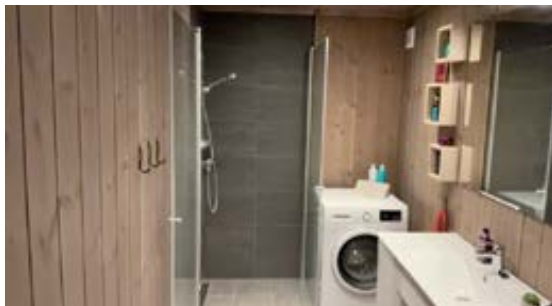
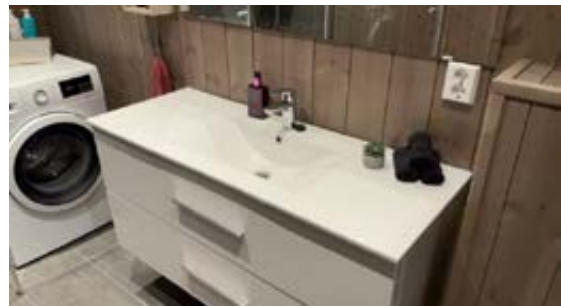
- Det er vindu/dør med ikke fuktbestandige materialer i våtsonen (ved vask, dusj, badekar, osv.), løsningen eller byggematerialet er uegnet.

- Dersom det ikke gjøres tiltak, kan dette medføre oppfukning, oppsvelling og forringelse av materialer over tid og fuktskader på tilstøtende konstruksjoner.

Det bør vurderes å skifte ut panel i våtsoner med fuktbestandige materialer for å redusere risikoen for fuktskader ved vannsøl.

Dagens løsning med panel i våtsoner kan føre til oppfukning og forringelse av materialene over tid, samt økt risiko for fuktskader på underliggende konstruksjoner.
