# Gamle Rovenvei 156

**Attraktiv familievennlig enebolig fra 2012 med dobbelgarasje og flott skjermet hage|Terrasse på 92 kvm |Rolig og landlig**

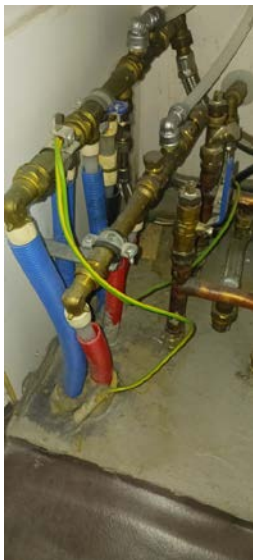
**ID 1378074 - [b] Tilkobling av jordelektrode til sikringsskap.****Kommentar**

Jordleder til sikringsskap fra jordelektrode er koblet i "serie" med utjevning til vannrør.

**Bilde 1** Ledninger er festet og påmontert enedehylser etter at bilde er tatt.

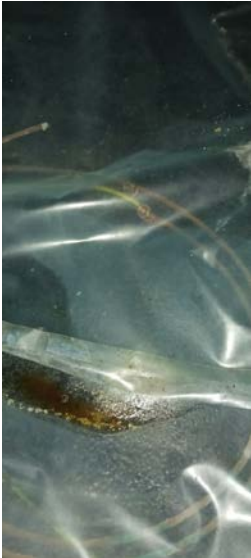
Tilførsel og hovedjord-leder er ikke festet, men ligger løst under plast.

**Bilde 1** Jordleder fra jordelektrode til sikringsskap ligger løst.

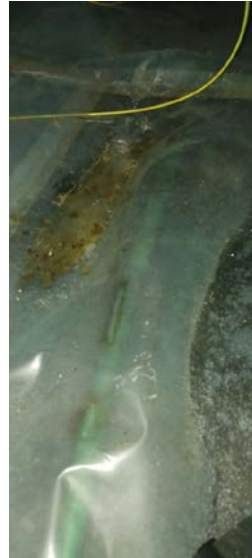
**Bilde 2** Tilførselskabel er ikke festet.

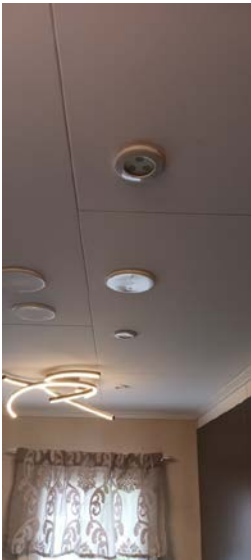
Belysning (innfelt spotter) i tak kjøkken virker ikke/frakoblet.

**Bilde 1** Belysning (innfelt spotter) i tak kjøkken virker ikke/frakoblet.

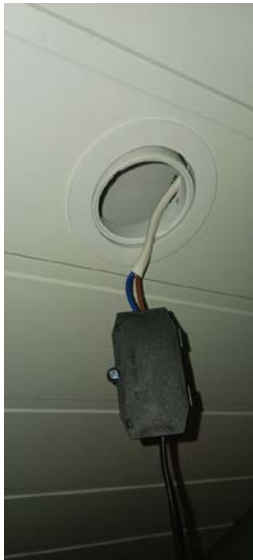
**ID 1378351 - [e] Kabel mot brennbart.****Kommentar**

Kabler ligger mot brennbart. Kabel for spotter er avmantlet utenfor kapsling.

**Bilde 1** Kabel for spotter er avmantlet utenfor kapsling.

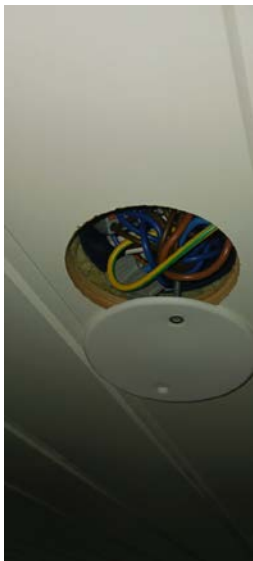
**Bilde 3** Takbokser mangler utforingsring, isolasjon ligger så mot ledning.
