# Jørihaugen 14A

**Vertikaldelt tomannsbolig i attraktivt og  
familievennlig boområde på Rensvik | 3 soverom |  
Solrik terrasse! | Garasje**

# Tilstandsrapport

## TOMANNSBOLIG

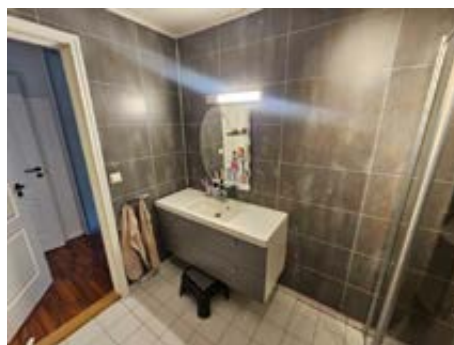
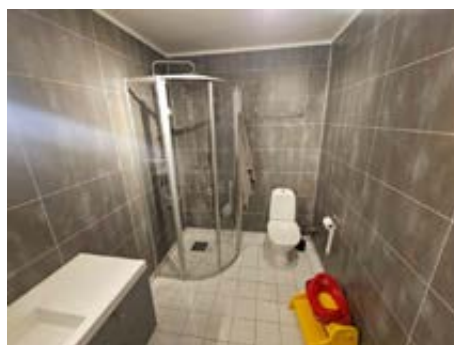
## ETASJE 1. > BAD

- Uten dokumentasjon vet man ikke om membran er korrekt utført eller om sluk, overganger og gjennomføringer er tette. Manglende dokumentasjon gir derfor økt risiko for skjulte fuktskader, selv om det ikke er synlige tegn i dag. Skader kan utvikle seg og bli omfattende før de oppdages.

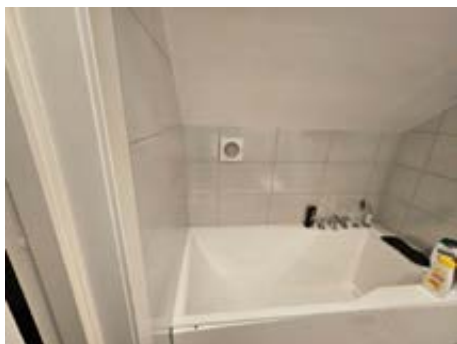
## ETASJE 2. > BAD

### **TG 2** Dokumentasjon for våtrom

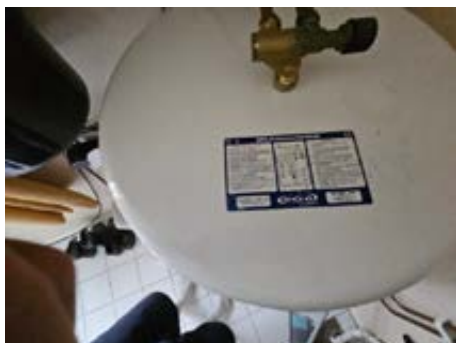
## Elektrisk anlegg

Anlegget er fra byggeår og utført som skjult anlegg. Automatsikringer i sikringskapp.  
Tilstanden er vurdert ut fra den forenklede og begrensede kontrollen som forskriften inneholder. El-anlegget kan ha feil og mangler som en slik forenklet undersøkelse ikke vil avdekke. Vær derfor oppmerksom på denne risikoen, og søk videre veiledning eller få en fullstendig kontroll utført av registrert elektrovirksomhet.

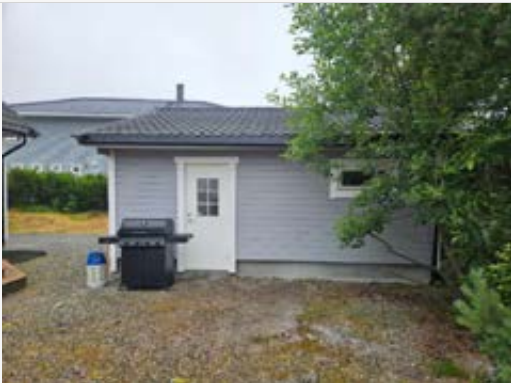
## Garasje

Takkonstruksjonen er av saltaks utforming og er tekket med steinbelagte stålplater (DECRA eller lignende). Vegg konstruksjonen er av bindingsverk med utvendig liggende kledning. Innvendig er gulvet av støpt betong plate. Veggene er av åpne konstruksjoner. Det innvendige taket er av åpne konstruksjoner. I fronten er det satt inn en port med port åpner, på langvegg er det satt inn en malt ytterdør med 2-lags isolert glass.
