# Lambertseterveien 35

**Superfin leilighet med god planløsning i 11.etasje.  
Lekkert bad 2022. Felles balkong. "ALT" ink i felleskostnadene.**

Befaringsdato: 01.06.2026

Rapportdato: 12.06.2026

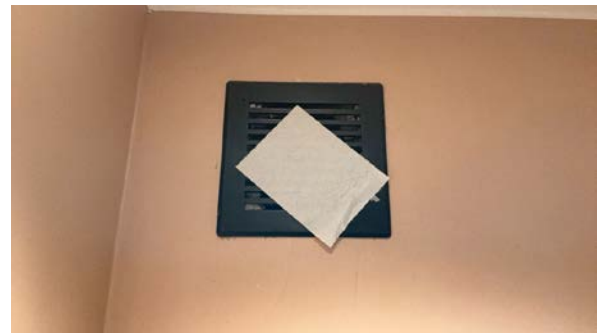
Avtreksventil med mekanisk avtrekk på badet. Luftehull i dørbledet for overstrømming av luft.

Test av avtrekk. Papiret henger.

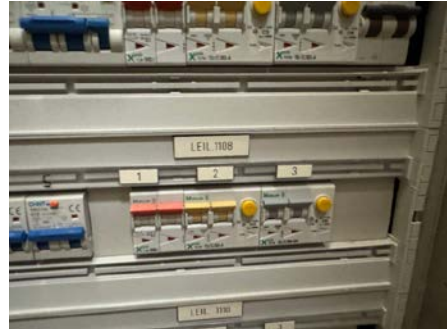
Det er fremlagt dokumentasjon på el-tilsyn utført av Elvia fra 2026. Elvia presiserer at det utføres en stikkprøvekontroll og at feil kan forekomme selv om tilsyn er utført. Det er avdekket ett avvik og én anmerkning på tilsynet. Dette er utbedret av El-Alliansen. Faktura er fremlagt, men ikke samsvarserklæring.

Sikringsskap.
