# Vervgata 8 (1. etasje)

**Sentrum - Meget pen og tiltalende 3-roms selveierleilighet med balkong, carport og nydelig utsikt.**

# Tilstandsrapport

## LEILIGHET

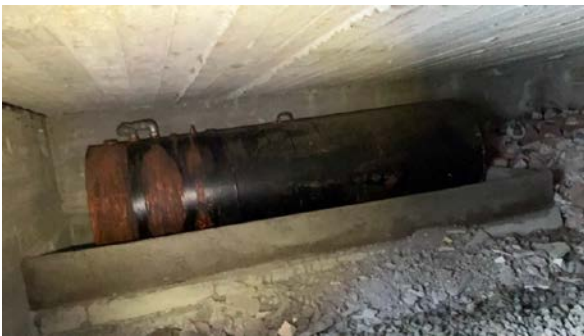
Det er noe fuktgjennomtrenging i kryp kjeller, men begrenset med treverk i kryp kjeller utover treluken mot sør. Begrenset med ventilering.

- Bedre ventilering må etableres.

Jfr avvik. Dette er anliggende for hele sameiet.

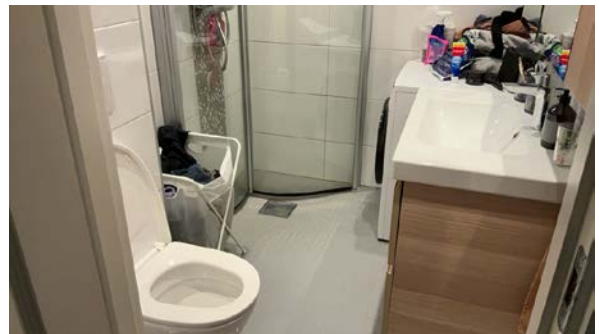
Oversikt bad

Det er vindu i våtsonen, men kompensert med dusjdører og materialer som tåler noe fukt.

Det er i hulltakingen påvist bruk av membranplater.

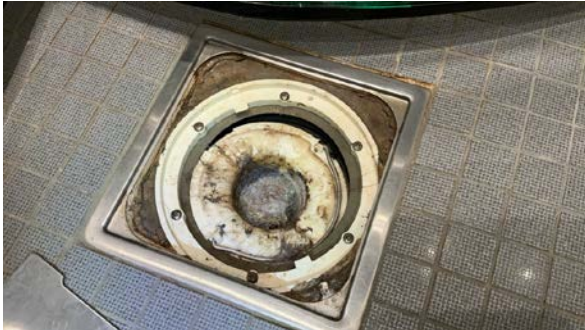
Sluk på bad

- Det er ikke påvist tilfredsstillende løsning for å synliggjøre lekkasje fra innebygget sistene.

- Uten dreneringsløsning/lekkasjesikring kan lekkasjer pågå over lang tid uten å bli oppdaget. Dette kan føre til omfattende fuktskader i omkringliggende byggematerialer.

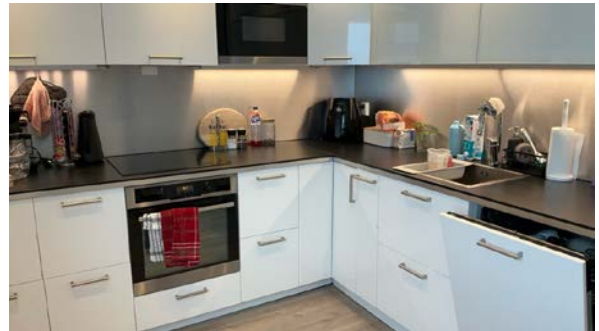
Oversikt kjøkken.

- Det er påvist at eventuelt lekkasjevann fra rør i rør system ikke ledes til sluk eller annen kompenserende løsning.
- Rørkursene på rør-i-rør systemet på vannledninger er ikke merket.

- Det bør foretas tiltak på anlegget som sikrer bedre løsning på eventuelt lekkasjevann fra rør i rør system.
- Rørkurser på rør-i-rør system bør merkes.
