# Vatnedalsvegen 572

Koselig fjellhytte med sjøutsikt og gode solforhold

Befaringsdato: 24.07.2025

Rapportdato: 21.08.2025

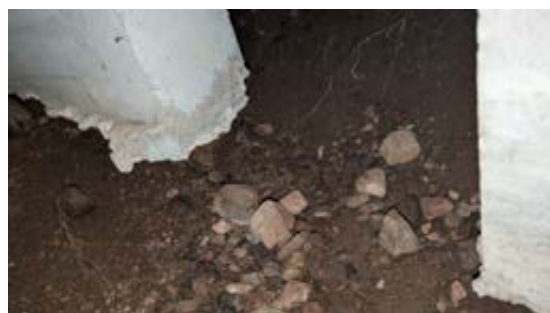
Fundamenter/grunnmur står i løse luften.

Utbedring av fundamenter bør utføres for å sikre tilstrekkelig understøtting og hindre videre setningsskader.

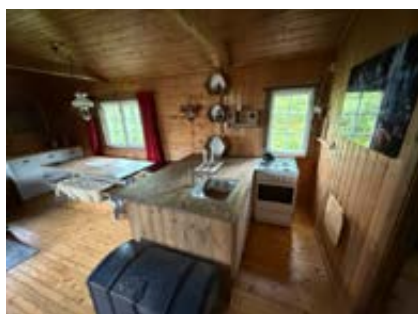
Kjøkkeninnredningen fremstår funksjonell, men med tegn til alder og bruksslitasje. Tilstanden tilsier at modernisering bør vurderes på sikt.

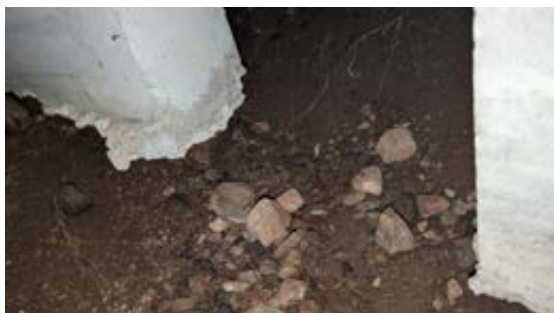
Tomten ligger i en fjellside og terrenget faller inn mot hytta fra nord.

Overflatevann fra nedbør ikke trenger inn i gulvkonstruksjonen fordi den ligger høyere i terrenget, men kan ledes under hytta via krypkjelleren. Dette kan medføre fuktpåvirkning i krypkjeller og konstruksjoner mot terreng, og forholdet bør følges opp.

- Påviste skader må utbedres.

Kostnadsestimat: 50 000 - 100 000
