# Ytterskogvegen 10

REINSVOLL

**Attraktiv og familievennlig enebolig med 3 soverom - gjennomført renover i 2021.**

Ytterskogvegen 10 er en innholdsrik og velholdt enebolig som ble gjennomgående renover i perioden 2020-2022, og fremstår med moderne standard og tidsriktige løsninger.

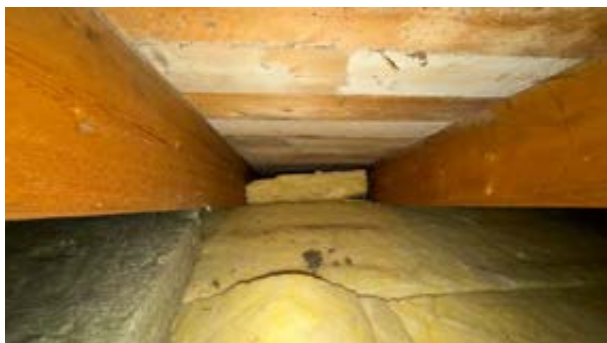
### Vurdering av avvik:

- Det anbefales å forbedre ventilasjonen i takkonstruksjonen for å sikre tilstrekkelig luftgjennomstrømning og redusere fuktbelastning.

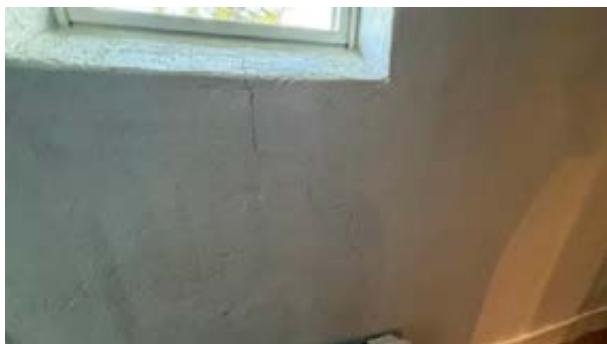
- Det er påvist skader på overflate som riss og sprekker.

- Det anbefales å undersøke omfang og årsak til sprekke, samt vurdere behov for tetting og utbedring av overflater. Eventuelle tiltak for å hindre fuktinntrengning, som forbedret drenering eller fuktsikring, bør vurderes.

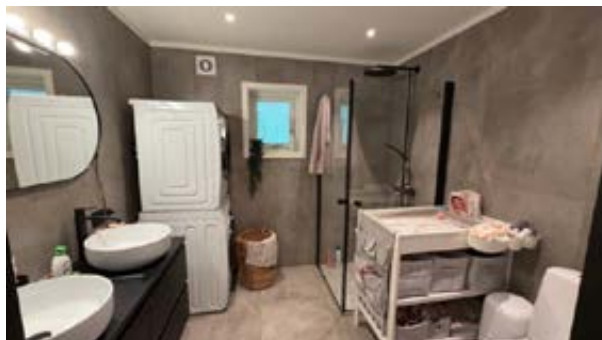
Bad i første etasje fra 2021.

Våtrommet er opplyst utført etter teknisk forskrift 2017. Det foreligger faktura og bilder.

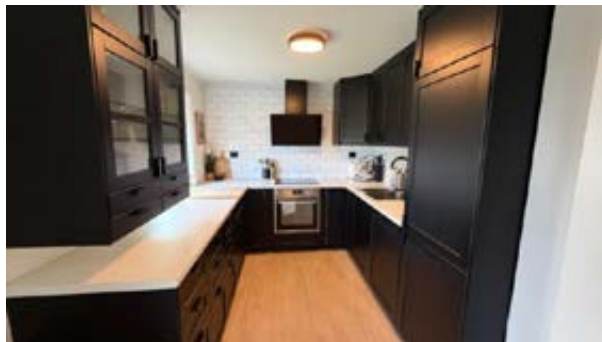
Kjøkkeninnredningen har profilerte fronter og benkeplate i laminat. Det er kjøl/fryseskap, oppvaskmaskin, platetopp og stekeovn.

Årstall: 2021 Kilde: Tidligere salgsoppgaver
