# Hamnevegen 7

# Tilstandsrapport næring

📍 Hamnevegen 7, 6295 MYKLEBOST  
📖 ÅLESUND kommune  
# gnr. 814,814,814, bnr. 108,111,156, snr. 0,0,0

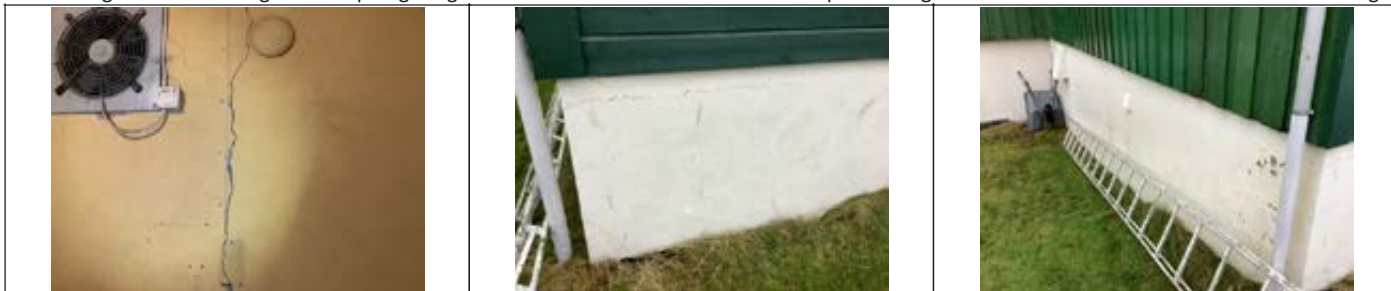
### Drenering og Rom under terreng - TG 2

- Det er stedvis noe saltutslag på grunnmur som følge av fuktighet, og det er i rom med treverk inn mot mur som hyller etc påvist høyt fuktnivå - ca 25 %
- I lagerdelen er det påvist synlig vann på gulv i lagerrom, men dette synes å komme fra taklekkasje samt noe inn ved port.
- Mer enn halvparten av forventet brukstid er overskredet på drenering og tettesjikt. Overvåk konstruksjonen jevnlig det kan ikke utelukkes behov for tiltak.

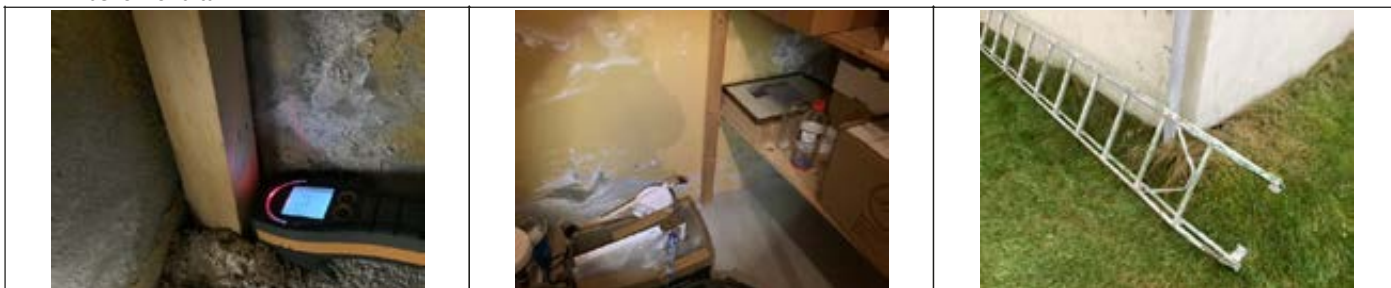
### Yttervegger/fasader - TG 2

- Bordkledningen er generelt slitt og oppsprukket, videre påvist stedvise råteskader i nedkant av stående kledning.
- Bordkledning går stedvis helt ned i trapp etc, begrenser luftingen.
- Metallplater på lagertilbygg har endel slitasjegrad/malingsavskalling.
- Påregnelig med endel vedlikehold og utskiftningsbehov.

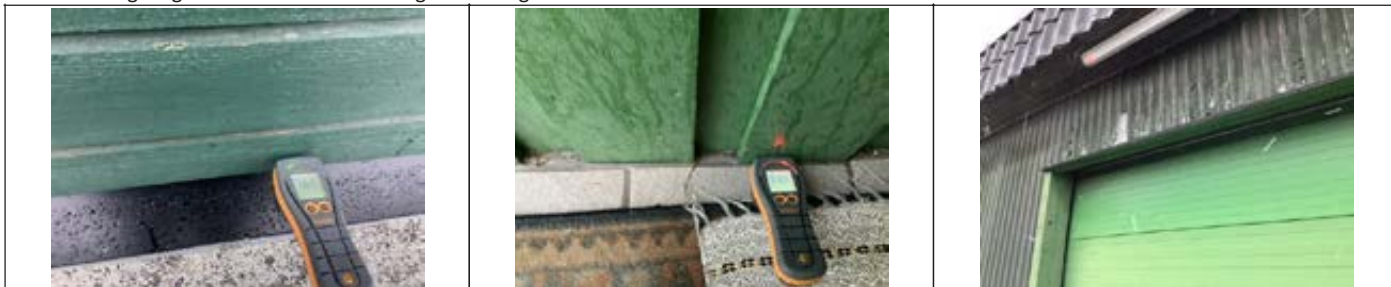
## Vinduer/dører/porter - TG 2

- De eldre vinduene og dørene har endel slitasjegrad, fuksakder på tredør til lager, påregnelig med stedvise utskiftningsbehov/vedlikehold av disse vinduene/dørene.
- Det er i omramming rundt leddport påvist noe fukt/råteskader i treverk.

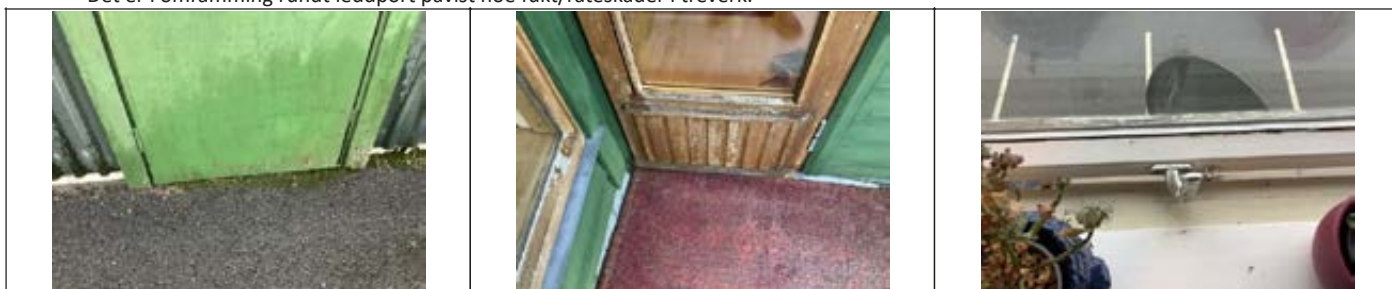
## Takkonstruksjon, takteking og tilhørende beslag - TG 3

- Det er påvist fuktmerker i taktro ved pipe, det har nylig vært lekkasje rundt pipe, denne er midlertidig tettet, etter befarings har Myklebust trevare AS foretatt fjerning av øvre del av pipe og tettet igjen taktekingen i området.
- I lagerdel er det påvist drypping fra tak enkelte steder som følge av lekkasje. TG 3
- Det må påregnes utbedring av takteking over lager.

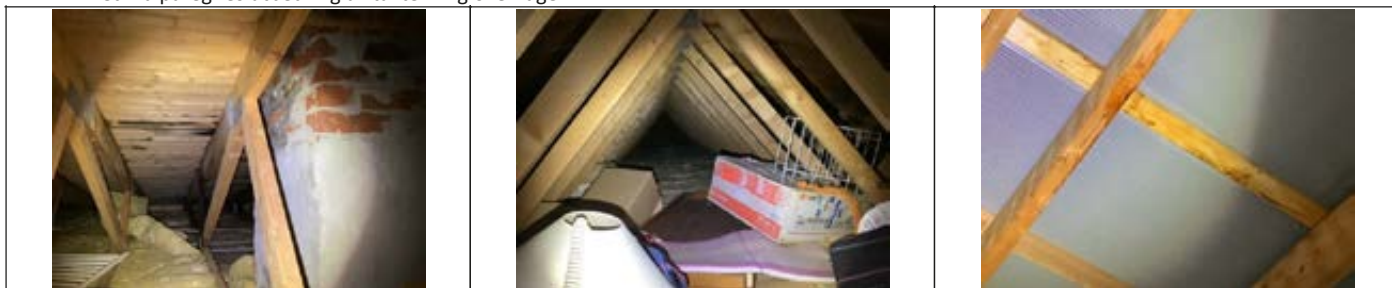
## Utvendige trapper/balkonger/terrasser- TG 2

- Rekkverk er stedvis noe slitt. Mangler rekkverk på trapp fra terrasse
- Det er påvist noe stående vann på terrassen som indikerer at fallforhold ikke er optimale.
- Stedvis noe sprekker i overganger på terrasse fra undersiden.

- Gjør oppmerksom på at terrassen ligger over rom i underetg, det er ukjent hvordan tettesjikt og lufting er utført i konstruksjonebn, dette er en utsatt risikokonstruksjon.
- Flislagt trapp ved inngangsparti har ender skader/sprekker i fliser.

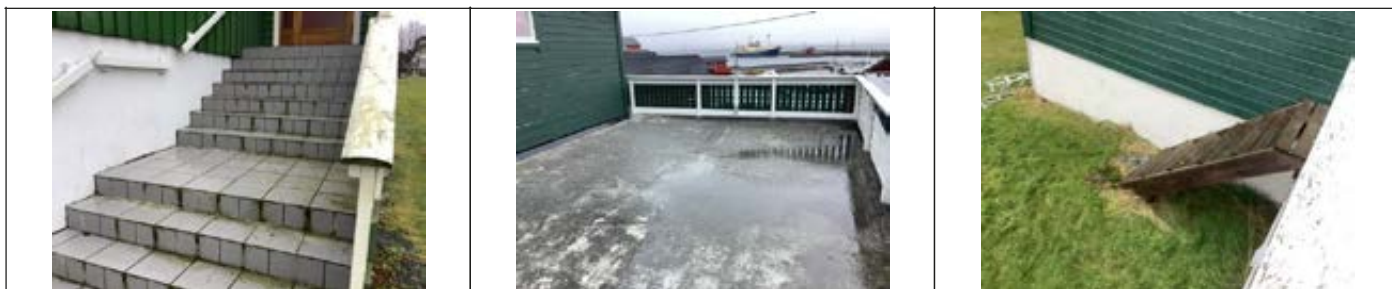
## Terrengforhold - TG 2

- Det er områder som har begrenset fall utifra grunnmur, for å forbedre dette må det utføres endring i terrengforhold. JFr drenering/rom under terreng.
- Deler av eiendommen ligger i aktsomhetsområde for kvikkleireskred, dette kan ha betydning ved eventuelle søknad om nye tiltak på eiendommen.
