# Remmafaret 56

ELNESVÅGEN

Stor, velholdt 3-roms selveierleilighet i Dalelia.

Befaringsdato: 25.08.2025

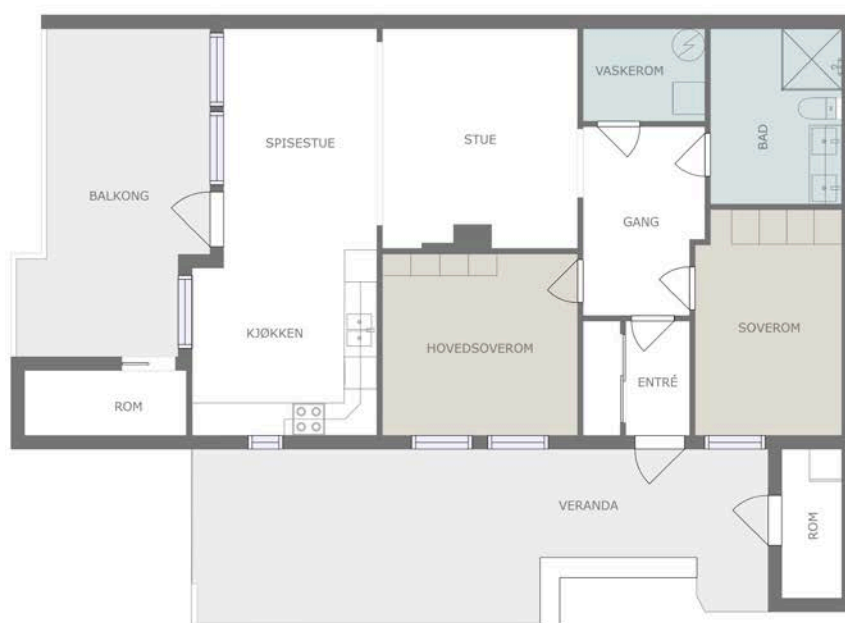
# Plantegning dagens innredning/bruk

Plantegningen er en ikke målbart illustrasjon og avvik kan forekomme.

Meglerforetaket gjør oppmerksom på at godkjente tegninger fra Hustadvika kommune avviker noe fra dagens innredning/bruk, da tidligere bod er omgjort til vaskerom. Omgjøring av tilleggsdel til hoveddel er søknadspliktig.

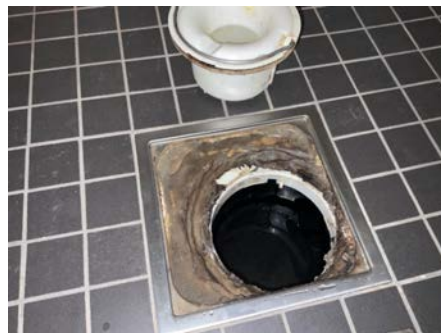
Ifølge Malemestrene BMV AS som svarte følgende på e-post: Det ligger en slukmansjett som er montert under og skrudd fast med klemringen. Hvorfor det er griset sånn med membran skjønner jeg ikke, men det skal være helt i orden sånn som det er bortsett fra at det ikke ser så bra ut.

TG1 er er gitt etter bekreftelse fra BMV på at utførelse er utført fagmessig.

Sluk.

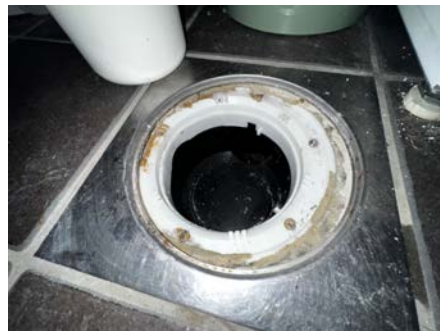
Membran er en skjult konstruksjon og kan ikke inspiseres. Forventet levetid for smøremembran er satt til ca 20 - 30 år men kan vare noe lengre og enkelte tilfeller forkortet levetid. Når membran har nådd forventet levetid er faren for at membran sprekker opp og blir porøs og dermed øker faren for fukt i konstruksjoner.

Sluk.

- Overvåk tilstanden jevnlig. For å få tilstandsgrad 0 eller 1 må tettesjiktet skiftes ut, men tidspunktet for når dette er nødvendig er vanskelig å si noe om.
- Det er viktig å merke seg at levetiden til en membran varierer basert på kvalitet, installasjon og bruk. Eldre membraner kan bli sprø og sprekke opp, noe som fører til at de mister sin vanntettende funksjon. Dette kan resultere i vannlekkasjer gjennom vegger og gulv og fuktskader.
