# Roald Amundsens veg 8

Tiltalende 4-romsleilighet med stor sydvendt veranda | Vedovn | Utsikt | Ingen dok.avgift.

Adresse	Roald Amundsens veg 8 6007 ÅLESUND
Prisantydning	Kr 2 990 000,-
Fellesgjeld	Kr 129 748,-
Omkostninger	Kr 18 396,-
Totalpris	Kr 3 138 144,-
Fellesutgifter	Kr 5 717,-
BRA-i/BRA Total	96/96 m <sup>2</sup>
Eierform	Andel
Boligtype	Andelsleilighet
Byggeår	1952
Soverom	3
Etasje	2

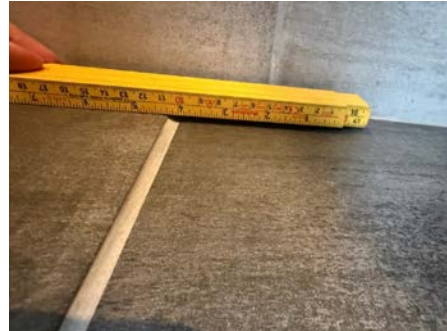
### 2. ETASJE > BAD

Konsekvensen av utilstrekkelig høydeforskjell og registrerte høydeforskjeller mellom fliser er økt risiko for at vann ikke ledes effektivt til sluket.

Det anbefales å følge med på eventuelle tegn til vannansamling eller fuktskader, samt sørge for jevnlig rengjøring av sluk for å redusere risikoen for vannskader.
