# Strandavegen 54

**Bud havn- Lekker, nyere rorbu i ende med flott beliggenhet!**

Befaringsdato: 23.01.2026

Rapportdato: 30.01.2026

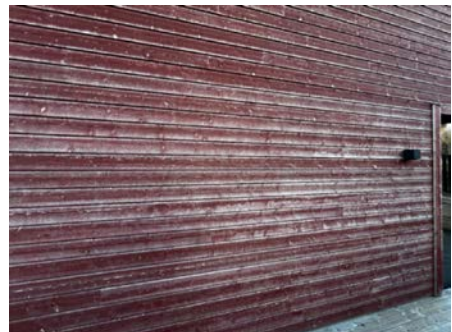
Værutsatt yttervegg fremstår som værslitt med synlig bleking og slitasje i overflatebehandlingen. Området er værhardt, og fasaden er utsatt for vind, nedbør og saltsprut, noe som gir økt belastning på overflatebehandlingen. Det er ikke registrert råteskader eller konstruktive svakheter på befaringstidspunktet, men overflatebeskyttelsen er redusert.

Værslitt værvegg.

Redusert malingsoverflate kan over tid føre til økt fuktopptak i trekledningen, noe som kan medføre raskere nedbrytning og økt behov for vedlikehold dersom tiltak ikke gjennomføres. Det anbefales å gjennomføre overflatebehandling med maling eller beis tilpasset værharde kystforhold for å gjenopprette beskyttelsen av trekledningen og begrense videre slitasje.

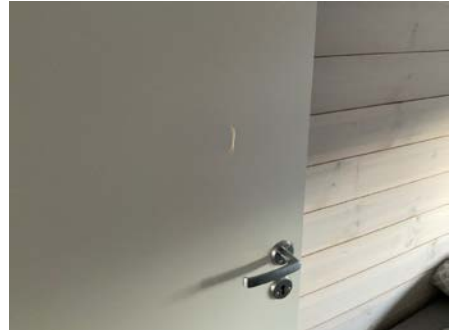
Skade i dørblad til det ene soverommet.

Lokal utbedring eller utskifting av dørblad.

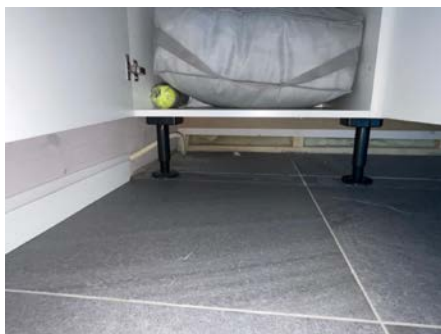
Hulltaking ble ikke ansett som nødvendig. Sokkel til benkeskappinnredningen ble demontert, og det var åpent i nedre del av vegg mellom bad og stue. Det ble ikke registrert fukt eller andre avvik i det tilgjengelige området. Våtrommet er i tillegg fuktkontrollert med egnet fuktmåleverkøy, og det er ikke påvist unormale forhold ved fuktsøk i relevante våtsoner i gulv og vegger.

Bilde indikere åpning i vegg mellom stue og bad under innredning.

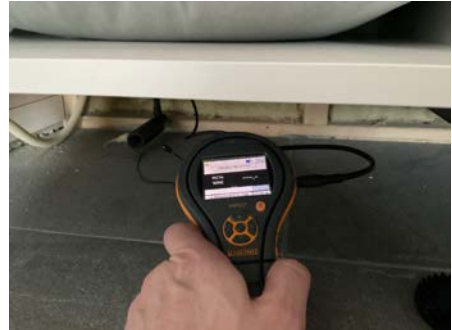
Fuktmåling, ikke utslag på fukt.

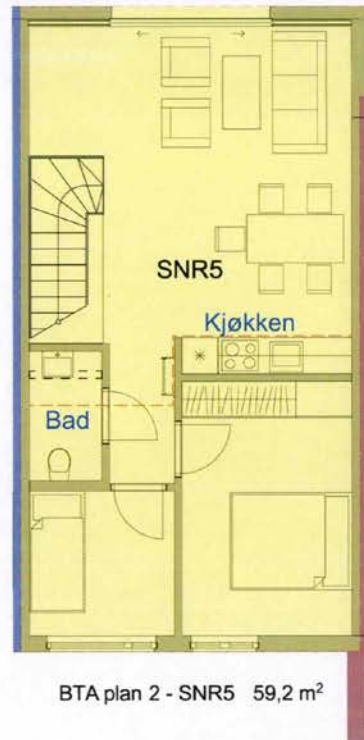
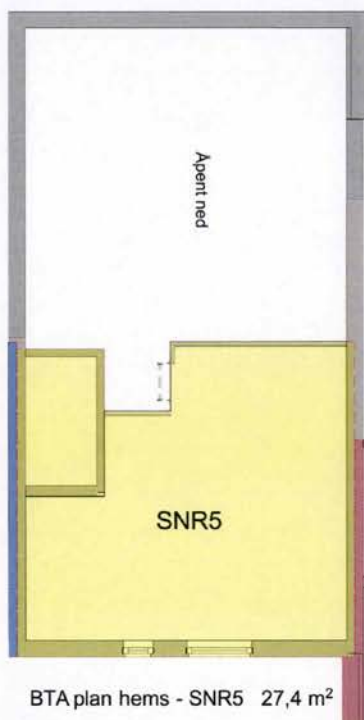
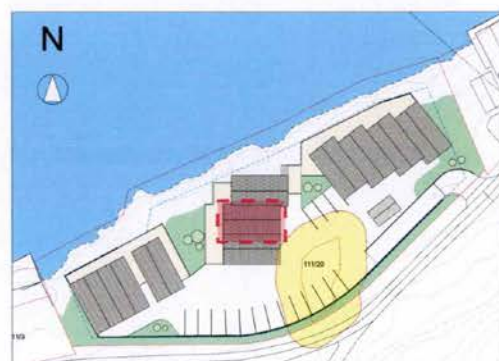
| SKJEMA / DETALJ<br>Rorbuer i Bud havn<br>GNR111/BNR20 i Hustavika kommune<br><br>Seksjonering | TEGNET DATO<br>27.10.20 | TEGNET AV<br>SH | KONTROLL<br>BJ | MALESTOKK<br>1:100 | KONF.TEGN.NR. | SKJ. / DET. NR.<br><br>SNR5/<br>TSNR5 |

BTA plan 1 - SNR5 24,0 m<sup>2</sup>

BTA plan 1 - TSNR5 33,2 m<sup>2</sup>

BTA plan 2 - SNR5 59,2 m<sup>2</sup>

BTA plan hems - SNR5 27,4 m<sup>2</sup>

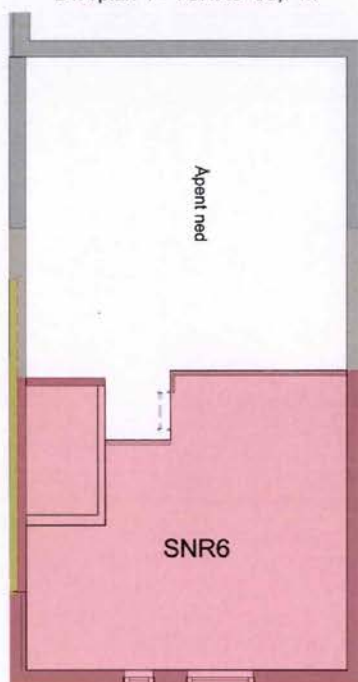
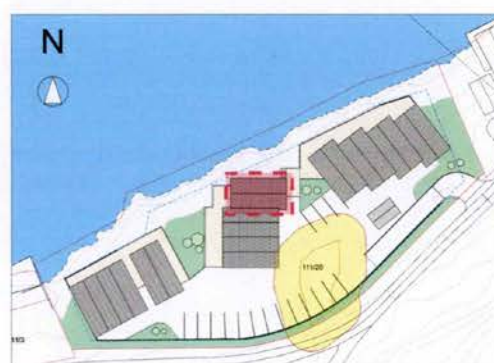
| SKJEMA / DETALJ<br>Rorbuer i Bud havn<br>GNR111/BNR20 i Hustavika kommune<br>Seksjonering | TEGNET DATO<br>27.10.20 | TEGNET AV<br>SH | KONTROLL<br>BJ | MÅLESTOKK<br>1:100 | KONF.TEGN.NR. | SKJ. / DET. NR.<br>SNR6/<br>TSNR6 |

BT plan 2 - SNR6 60,6 m<sup>2</sup>

BT plan hems - SNR6 28,4 m<sup>2</sup>

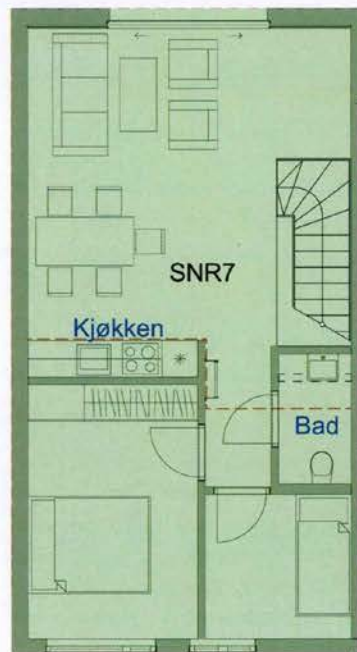
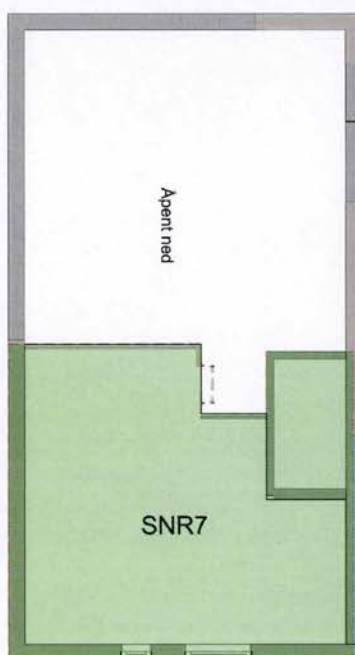
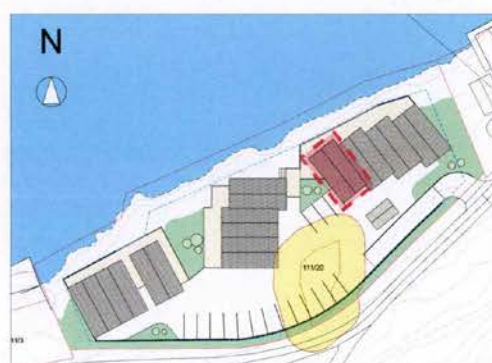
SKJ. / DET. NR.  
SNR7/  
TSNR7

BTA plan 1 - SNR7 24,4 m<sup>2</sup>

BTA plan 1 - TSNR7 33,9 m<sup>2</sup>

BTA plan 2 - SNR7 60,5 m<sup>2</sup>

BTA plan hems - SNR7 28,1 m<sup>2</sup>

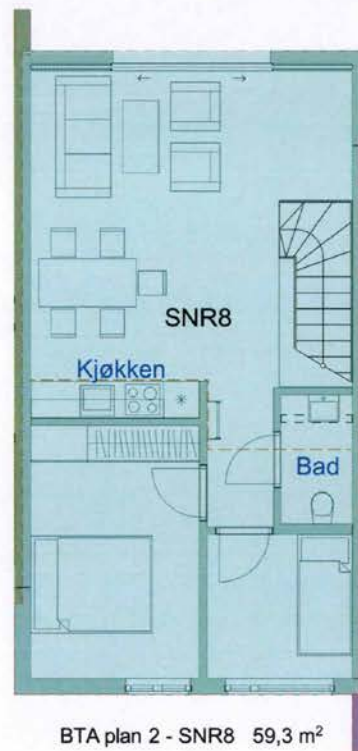
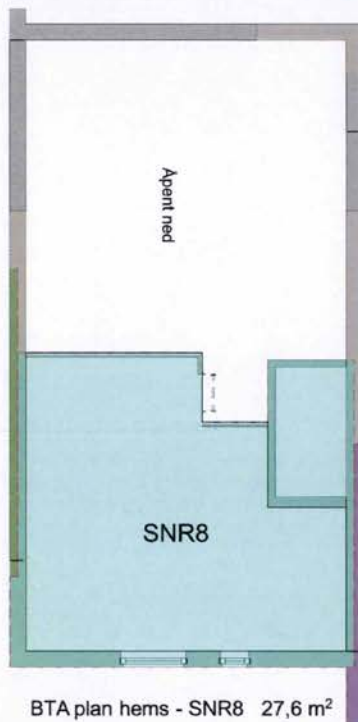
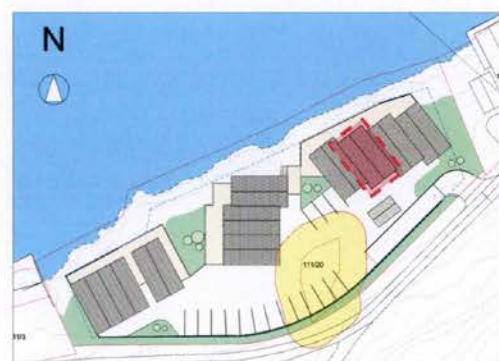
| | KORRIGERT DATO | PROSJEKTNR.<br>201805 | | MÅL<br>mm | | SNR8/<br>TSNR8 |

BTA plan 1 - SNR8 24,1 m<sup>2</sup>  
BTA plan 1 - TSNR8 33,1 m<sup>2</sup>

BTA plan 2 - SNR8 59,3 m<sup>2</sup>

BTA plan hems - SNR8 27,6 m<sup>2</sup>

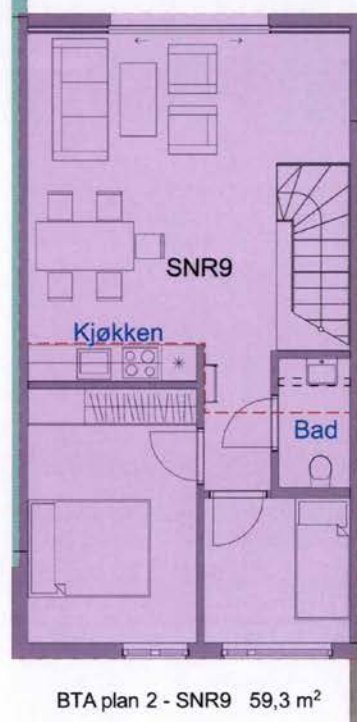
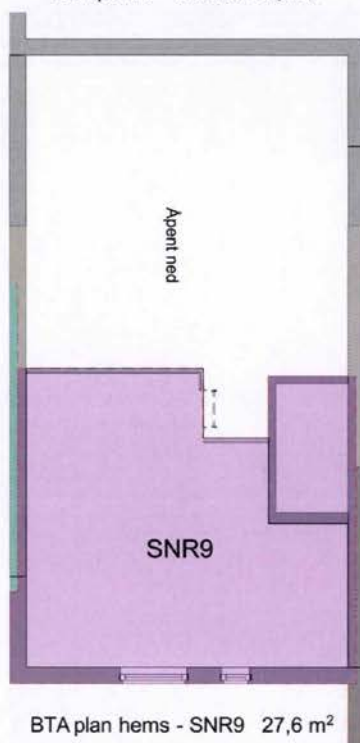
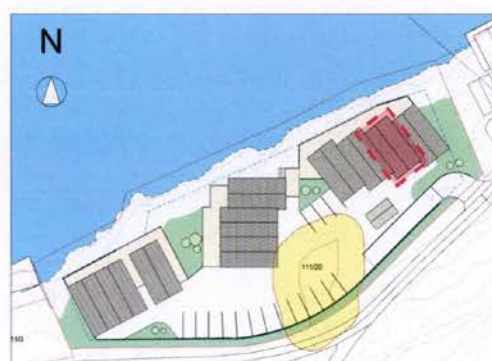
| SKJEMA / DETALJ<br>Rorbuer i Bud havn<br>GNR111/BNR20 i Hustavika kommune<br>Seksjonering | TEGNET DATO<br>27.10.20 | TEGNET AV<br>SH | KONTROLL<br>BJ | MÅLESTOKK<br>1:100 | KONF.TEGN.NR. | SKJ. / DET. NR.<br>SNR9/<br>TSNR9 |

BTA plan 1 - SNR9 24,3 m<sup>2</sup>

BTA plan 1 - TSNR9 33,1 m<sup>2</sup>

BTA plan 2 - SNR9 59,3 m<sup>2</sup>

BTA plan hems - SNR9 27,6 m<sup>2</sup>

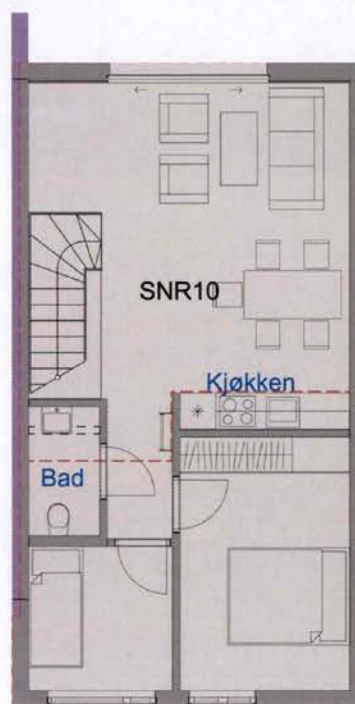
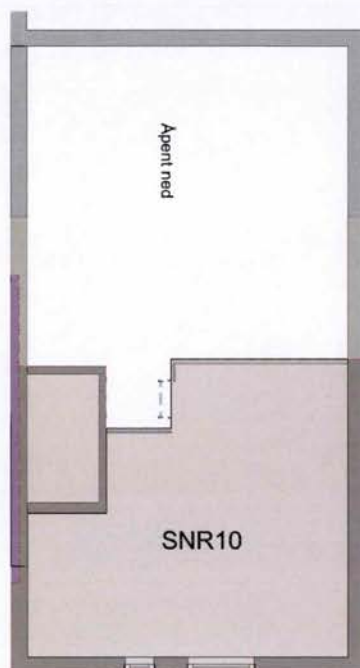
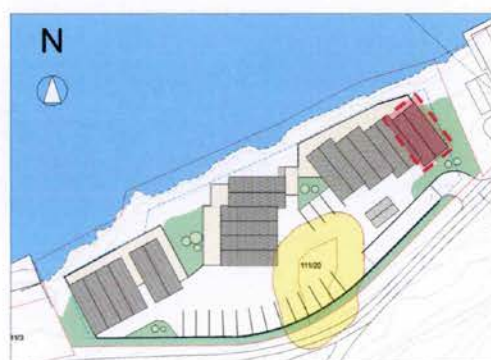
| | KORRIGERT DATO | PROSJEKTNR.<br>201805 | | MÅL<br>mm | | SNR10/<br>TSNR10 |

BTA plan 1 - SNR10 24,7 m<sup>2</sup>

BTA plan 1 - TSNR10 33,7 m<sup>2</sup>

BTA plan 2 - SNR10 60,5 m<sup>2</sup>

BTA plan hems - SNR10 28,2 m<sup>2</sup>

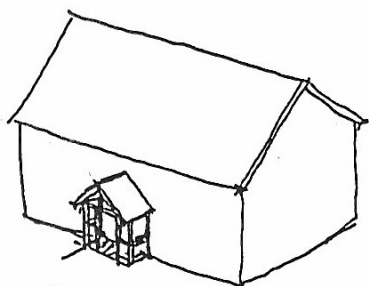
FIG. 1.

- Verandatilbygg med saltak, fig. 1
- Bislag- eller vindfangtilbygg med saltak, fig. 2
- Tilbygg i lengderetninga med samme høgde, breidde og takvinkel som resten av huset, fig. 3
- Tilbygg sidevegs med forlenging av taket (skeivtekking), fig. 4.
- Tilbygg for enden med pulttak (mest på løer), fig. 5.
- Arkoppbygg med saltak på taket, fig. 7.
- Ark til- og påbygg med saltak, fig. 8.
