# Marstrands gate 4

Sentral og romslig 3-romsleilighet i tomannsbolig |  
Privat garasje | Renovert i 2011

# Tilstandsrapport

## TOMANNSBOLIG

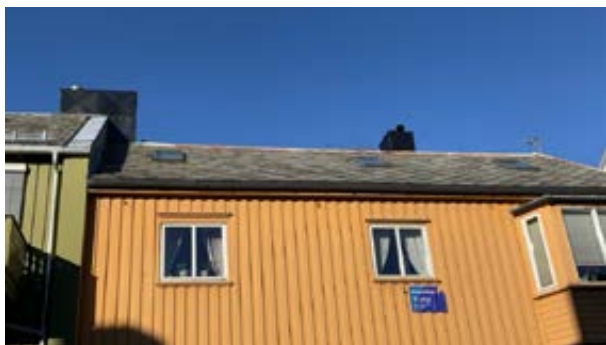
- Det må monteres snøfangere for å oppfylle byggeårets krav.

Manglende snøfanger mot offentlig fortau

Kostnadsestimat: 20 000 - 100 000

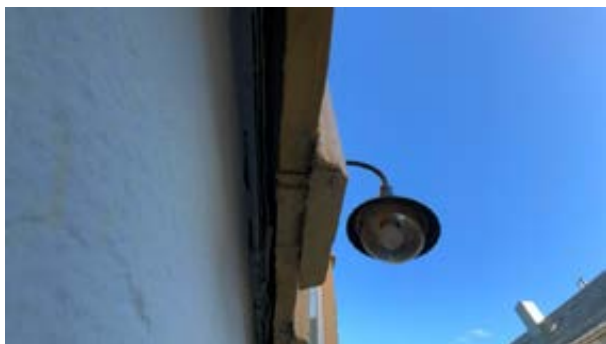
- Det er ingen eller liten lufting i nedre kant av kledning mot grunnmur.
- Det er påvist spredte råteskader i bordkledningen.

Svak lufting.

- Det bør foretas tiltak for å bedre lufting av kledningen.
- Uten tilstrekkelig lufting bak bordkledningen kan fuktighet som trenger inn bak bordene eller gjennom veggen innenfra ikke tørke opp. Dette skaper ideelle forhold for råtesopp og muggvekst.
- Råteskadet trekledning må skiftes ut.
- Råteskader i bordkledningen kan fortsette å utvikle seg både i tilliggende bordkledning og til bakenforliggende veggkonstruksjon, dersom en ikke foretar tiltak.

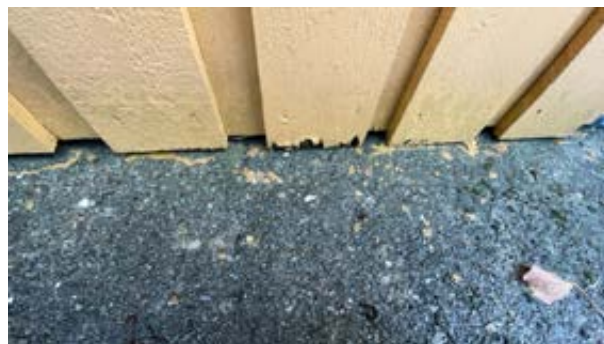
Stedvis råteskadet kledning.

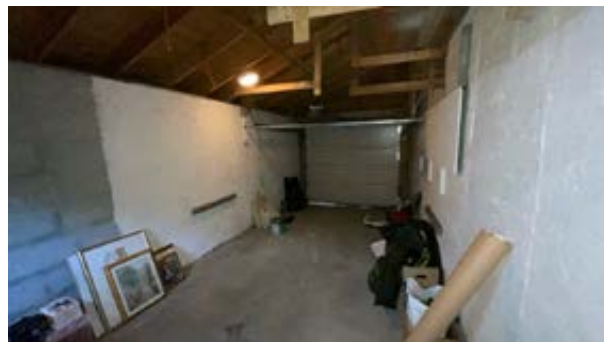
Sperretak med taktro i garasje.

- Lufting/ventilering bør forbedres.

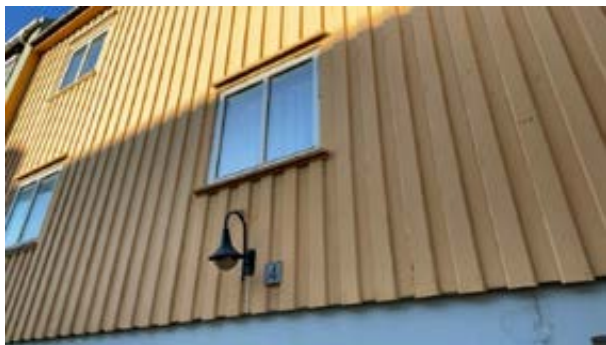
- Det er påvist avvik rundt innsettingsdetaljer.

Vindu uten beslag/lufting.

- Det bør gjøres tiltak for å lukke avviket.

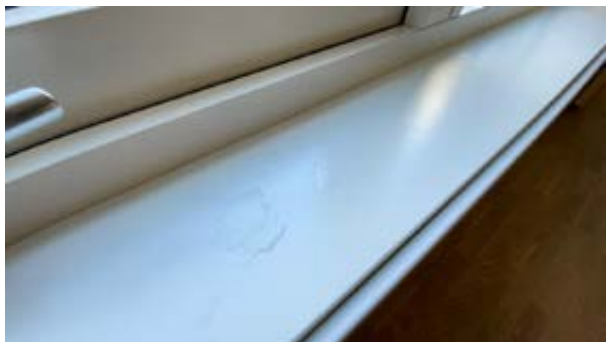
Svell/fuktskader på utforing.

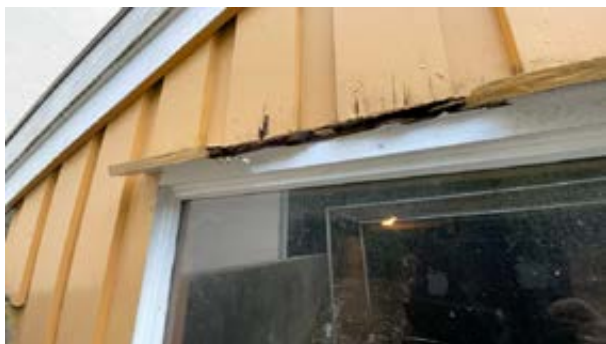
Råteskader på vannbrett vindu (garasje) TG3, kostnad under 20 000,-

Råteskader på vannbrett over vindu.

**Kostnadsestimat: Under 20 000**

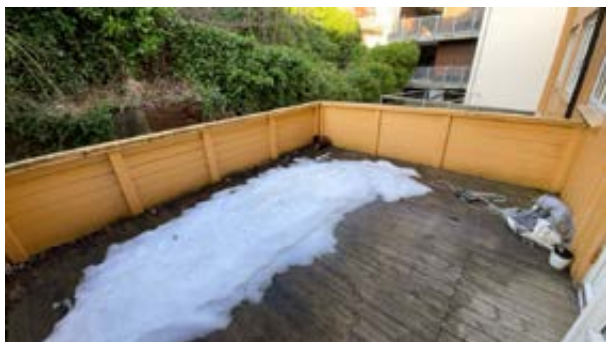
Terrasse mot nord.

Bør kontrolleres nærmere.

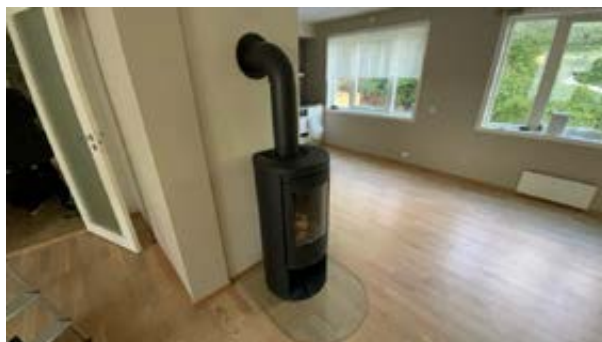
Boligen har mursteinspipe med nytt røykrør (ca. 2023) med heldekkende beslag over tak, Contura vedovn med glassdør (2021) og sotluke/feieluke i fellesareal.

Contura vedovn plassert på glassplate.

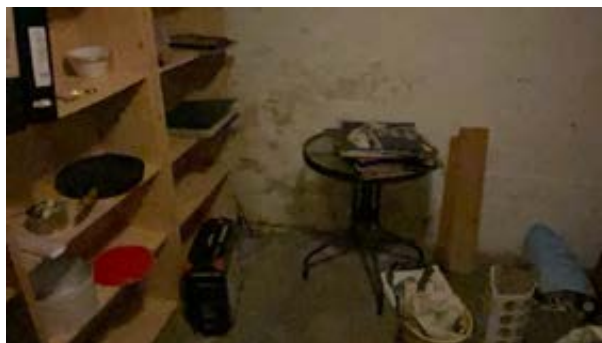
- Det er påvist indikasjoner på noe fuktgjennomtrenging i kjellergulv.
- Det er påvist indikasjoner på noe fuktgjennomtrenging inn i kjellermur.

Visuelle tegn på fuktvandring gjennom betongplate på grunn og grunnmur under terreng.

- Det påviste fuktnivå gir grunn til å overvåke konstruksjonen jevnlig for å se utvikling over tid, og eventuelt foreta tiltak for å unngå fuktskader.

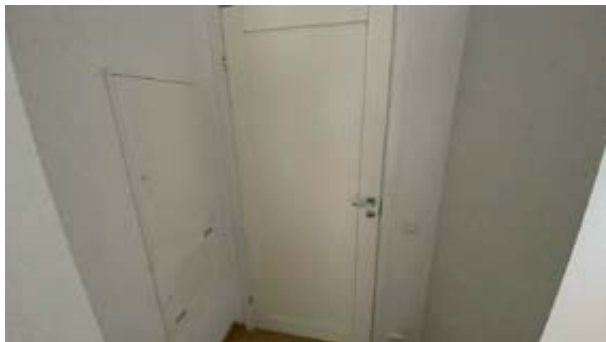
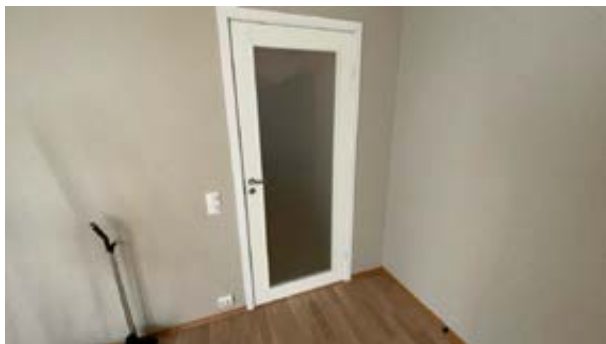
- Det er påvist avvik som tilsier at det bør foretas tiltak på enkelte dører.

Innendige dører.

- Enkelte dører må justeres.

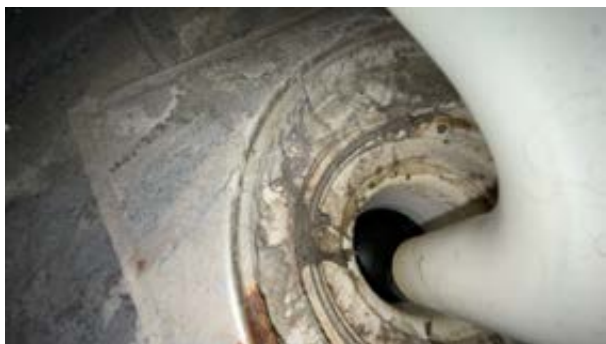
- Når sluket har begrenset tilgang, er det vanskelig å rengjøre sluket og å inspisere den for å oppdage skader i membranen/fuger rundt sluket, som er avgjørende for å forhindre lekkasjer.

Plastsluk med synlig tettesjikt under klemring.

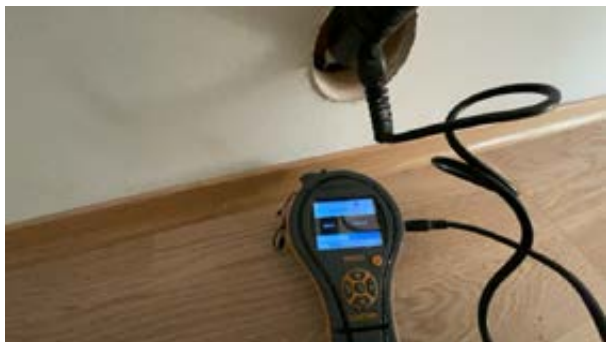
Hulltaking er foretatt uten å påvise unormale forhold.  
Fuktkvotemåling (vekt%) i konstruksjonen ble målt til under 7.  
Hulltaking er foretatt ved/i tilstøtende rom bak dusjkabinett.

Piggmåling viste under 7 vekt%.

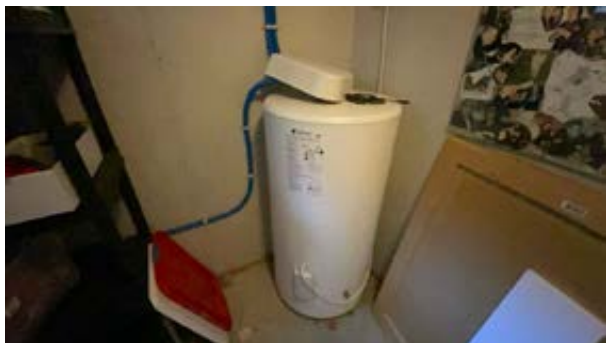
Varmtvannsbereder i bod sokkeletasje.

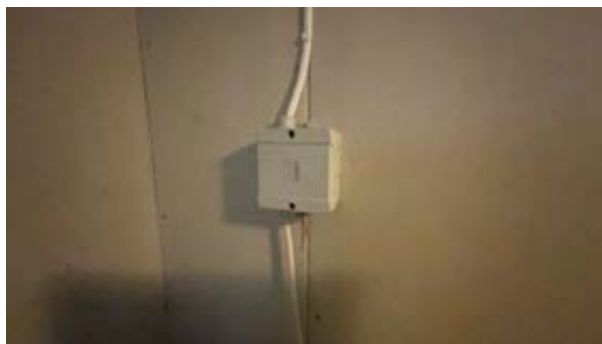
Godkjent el-tilkobling.

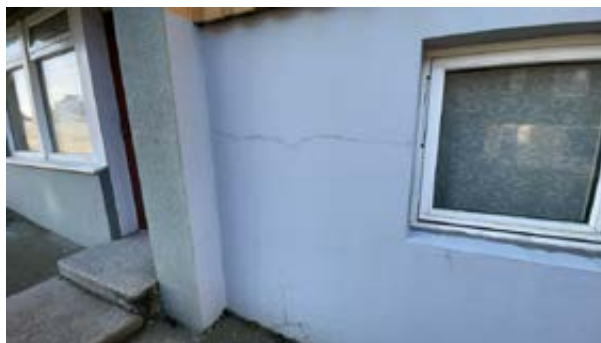
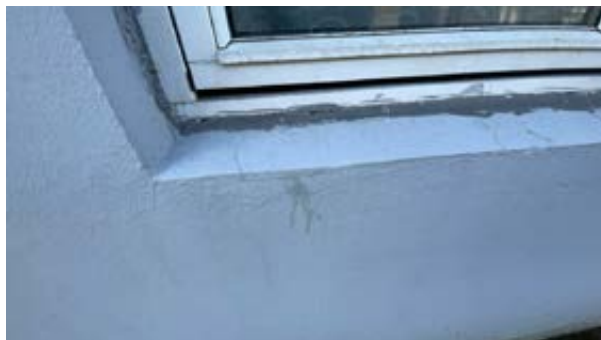
- Grunnmuren har sprekkdannelser.

Mindre riss/sprekker

Mindre riss/sprekker.

- Lokal utbedring må utføres.
