Kvednanesvegen 70B

Stor og attraktiv leilighet og terrasse med sjøen som nabo

Befaringsdato: 30.03.2026

Rapportdato: 08.04.2026

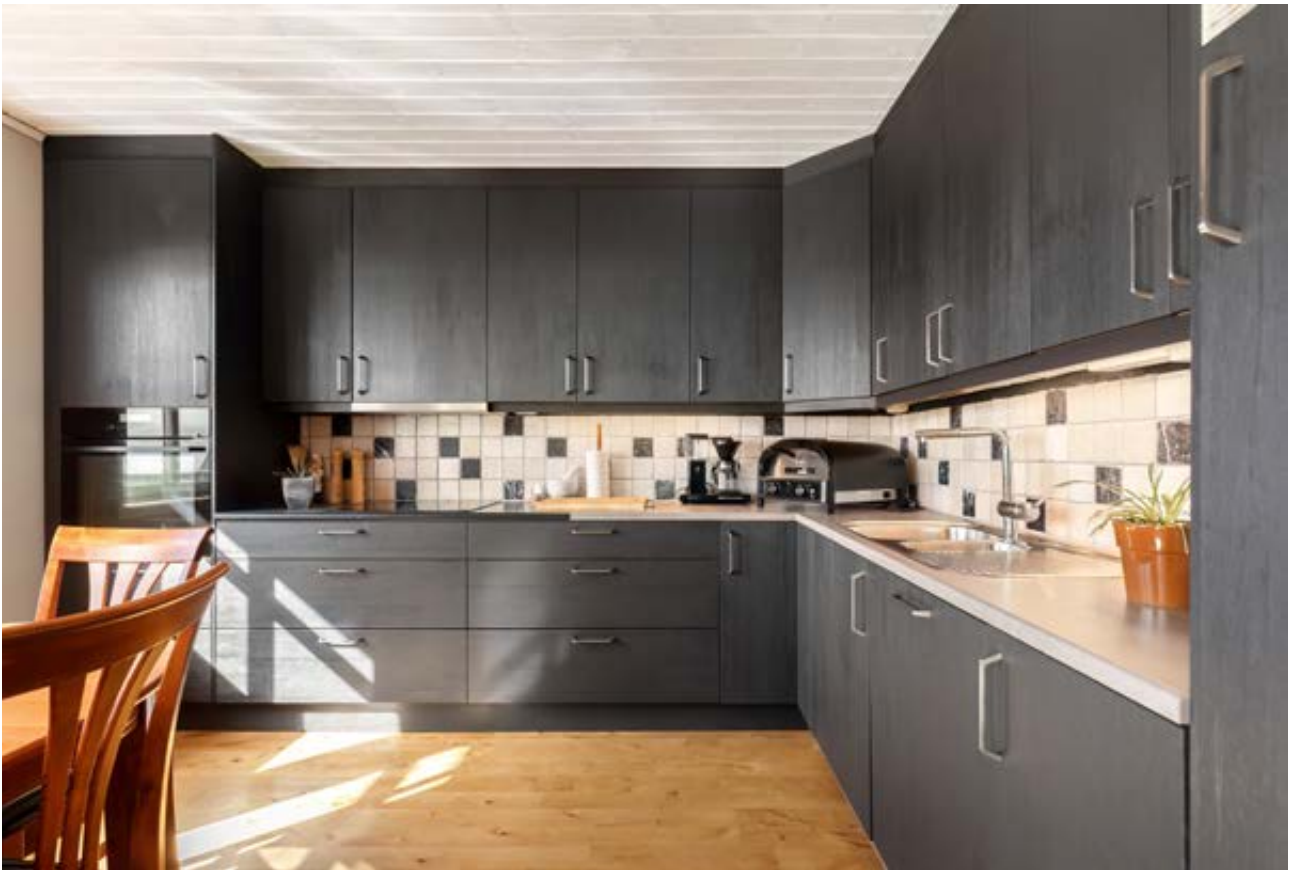
Kjøkkeninnredningen er oppgradert med nye fronter, benkeplate og vask.

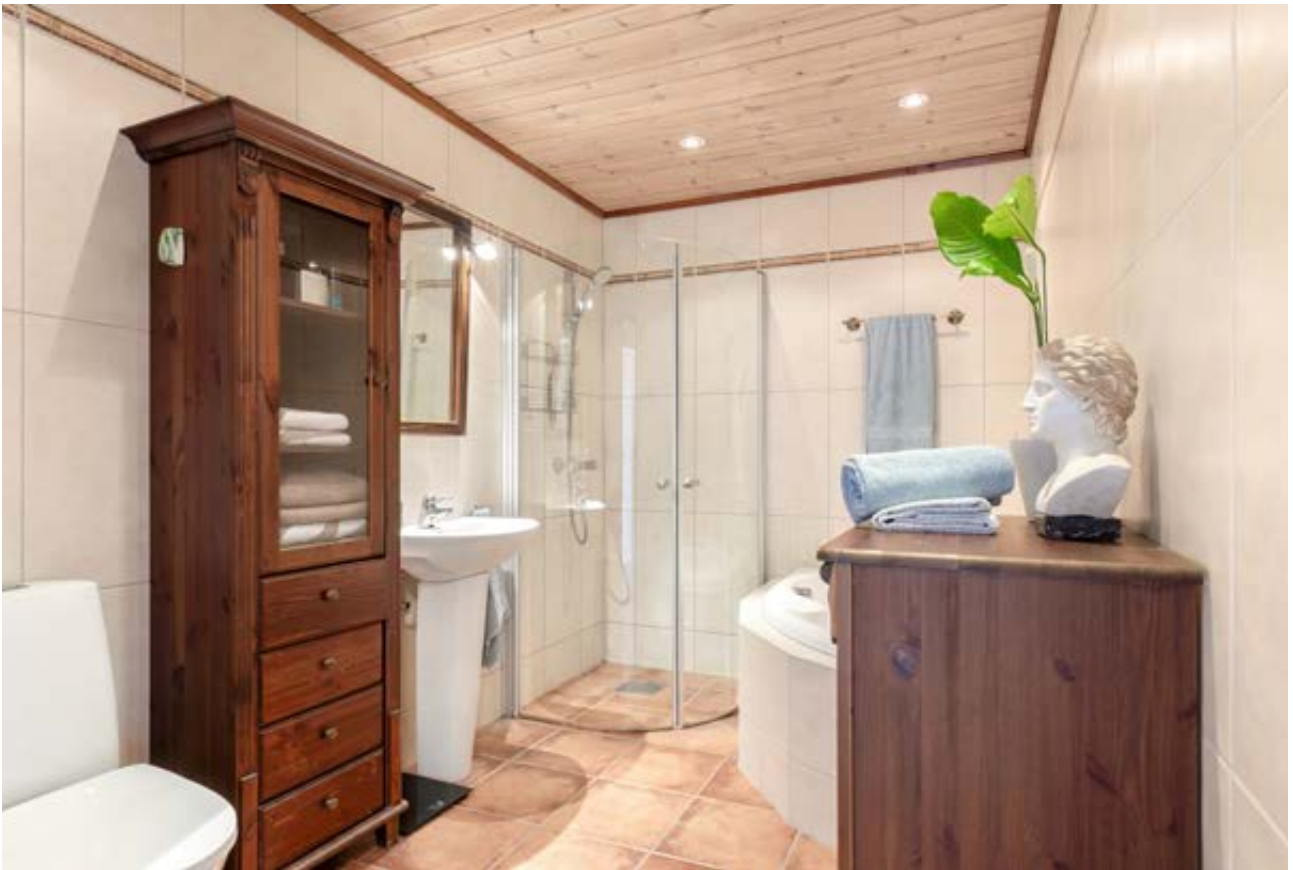
Badet er utstyrt med dusjkabinett, hjørnebadekar og oppgradert veggfliser fra 2003.

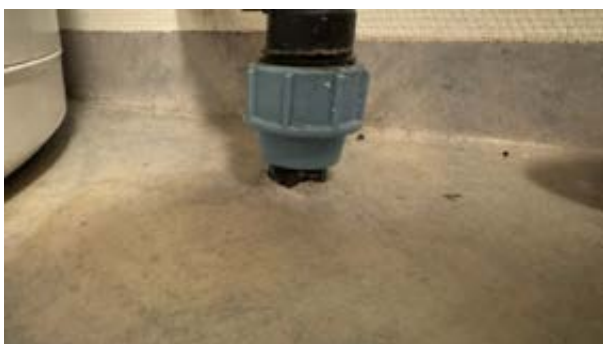
LEILIGHET > VASKEROM

Det er påvist andre avvik: Belegg er løs ved dørterskel. I byggeår ble det ikke etablert mansjett omkring gulvgjennomføringen for vanninntak.

Våtrom > Leilighet > Vaskerom > Overflater Gulv [Gå til side](#)
Det er påvist andre avvik:
Belegg er løs ved dørterskel.
I byggeår ble det ikke etablert mansjett omkring gulvgjennomføringen for vanninntak.
Gulvbeleggets levetid er generelt passert.

Mangler mansjett i gulvgjennomføringen.

Det anbefales beslag i overgang terskel og belegg.

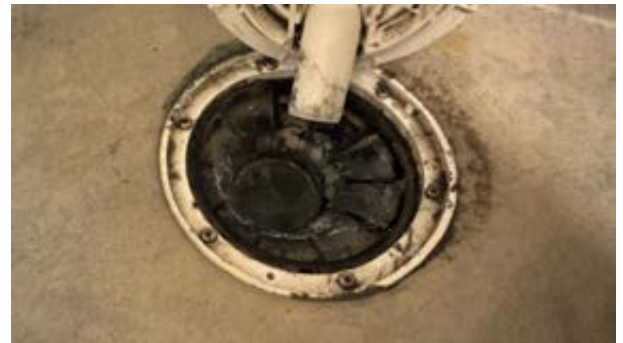
LEILIGHET > VASKEROM

Kontroll i sluk avdekker ingen synlige avvik.

belegget er tilfredsstillende tilsluttet sluk

- Overvåk tilstanden jevnlig. For å få tilstandsgrad 0 eller 1 må tettesjiktet skiftes ut, men tidspunktet for når dette er nødvendig er vanskelig å si noe om.

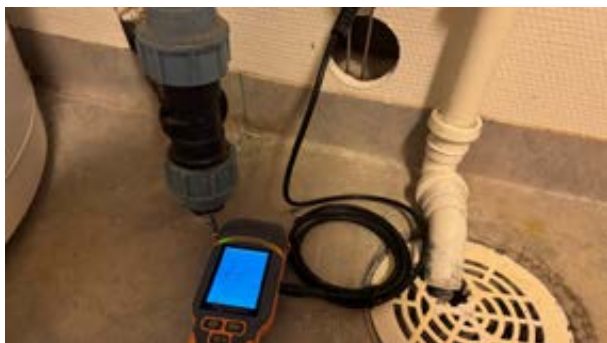
LEILIGHET > BAD

Hulltaking jf. § 2-2: Hulrommet er kontrollert visuelt uten synlige tegn til fuktskjolder. Også foretatt fuktmåling med piggelektroder, resultatet er verdier godt under det som klassifiseres som tørt (< 18 vekt%). Tilstandsgrad 0 er satt ut fra NS-3600 (tilstandsgrad 1 finnes ikke for dette punktet)

Måleresultatet viser 6,2 vekt% og grønt på instrumentet. 6 vekt% er laveste verdi instrumentet kan måle. Det vil si hulrom og bunnsvill er helt tørr.

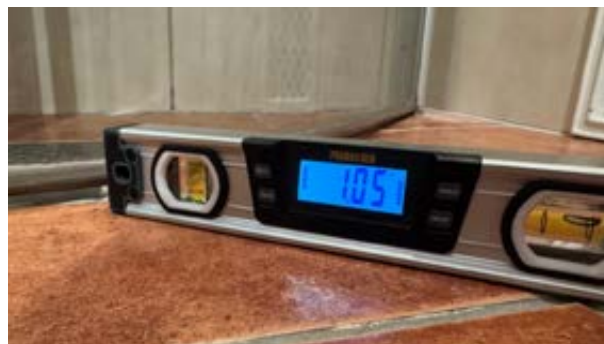
LEILIGHET > BAD

- Det er påvist avvik i fallforhold til sluk i forhold til krav i forskrift på byggetidspunktet.

Dusjvegg har skinne mot gulv som vil hindre eventuelt lekkasjevann utenfor dusj å finne vei til sluk.

Fall til sluk er mindre enn veiledning til forskrift tilsier.

- Til tross for avviket i fall/høydeforskjell til sluk, vil gulvet fortsatt kunne lede vann mot sluket, men med redusert effektivitet. Dette kan potensielt øke risikoen for vannansamling i enkelte områder av badet.

Tiltak bør relateres til eventuell modernisering til dagens standard.

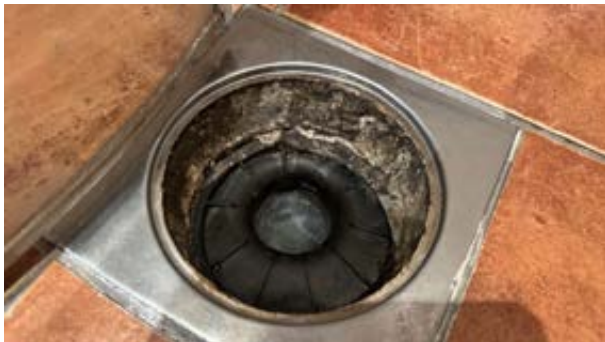
LEILIGHET > BAD

Kontroll i sluk avdekker ingen synlige avvik.

Sluk og membranløsning er på befaringen 26 år med påfølgende restverdi jf. nytt.

Synlig membran under slukens klemring.

- Overvåk tilstanden jevnlig. For å få tilstandsgrad 0 eller 1 må tettesjiktet skiftes ut, men tidspunktet for når dette er nødvendig er vanskelig å si noe om.

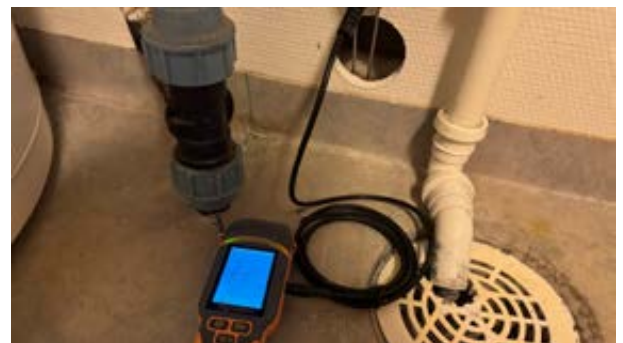
Hulltaking jf. § 2-2: Hulrommet er kontrollert visuelt uten synlige tegn til fuktskjolder. Også foretatt fuktmåling med piggelektroder, resultatet er verdier godt under det som klassifiseres som tørt (< 18 vekt%).

Tilstandsgrad 0 er satt ut fra NS-3600 (tilstandsgrad 1 finnes ikke for dette punktet)

Måleresultatet viser 6,2 vekt% og grønt på instrumentet.

6 vekt% er laveste verdi instrumentet kan måle. Det vil si hulrom og bunnsvill er helt tørr.
