# Gjetdalsvegen 4

OPPDAL

# Tilstandsrapport

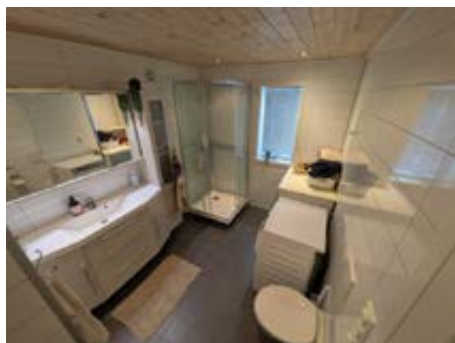
### 1. ETASJE > BAD

#### TG 2 Overflater vegger og himling

- Det er vindu/dør med ikke fuktbestandige materialer i våtsonen (ved vask, dusj, badekar, osv.), løsningen eller byggematerialet er uegnet.
- Våtromsplater er ikke montert fagmessig.

Dersom våtromsplatene ikke er montert fagmessig, kan dette medføre utettheter som øker risikoen for fuktinntrengning bak platene. Over tid kan dette føre til oppfukning av tilstøtende konstruksjoner, noe som kan resultere i råteskader og muggvekst.

Det er ingen tegn til svikt i dag. Det er opplyst om at badet hele tiden har hatt dusjkabinett. Dette reduserer fuktbelastningen på vegger og gulv. Det anbefales at det fortsatt benyttes dusjkabinett, frem til en fremtidig renovering av badet.

Vindu er godt beskyttet for vannsprut siden det er dusjkabinett. Listverk, utforing og karm bør uansett observeres jevnlig og males med fuktbestandig maling. God luftsirkulasjon på badet er avgjørende for å hindre fuktskader.

- Det er påvist at høydeforskjell fra topp slukrist til gulv/synlig topp membran ved dørterskel er mindre enn 25 mm.
- Det er påvist avvik i fallforhold til sluk i forhold til krav i forskrift på byggetidspunktet.

- Til tross for avviket i fall/høydeforskjell til sluk, vil gulvet fortsatt kunne lede vann mot sluket, men med redusert effektivitet. Dette kan potensielt øke risikoen for vannansamling i enkelte områder av badet.

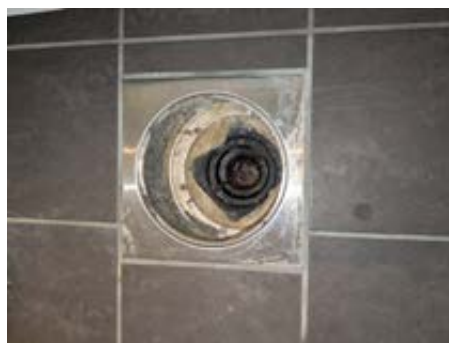
### 1. ETASJE > BAD

#### TG 2 Sanitærutstyr og innredning

- Det er påvist skader på innredning.

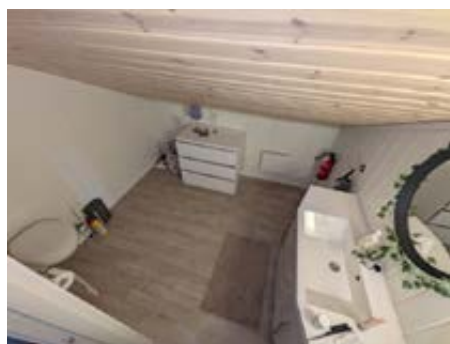
## 2. ETASJE > TOALETTRUM

### TG 2 Innebygget sisterner

Det er ikke observert løsning for å synliggjøre lekkasje fra innebygget sisterner.

Det bør etableres løsning for å synliggjøre evt. lekkasje fra sisterner, evt. undersøke om sisterner har lukket pose som leder eventuelt lekkasjevann til avløp.
