# Tollbugata 10B

## Pen og moderne 2-roms leilighet i Ålesund sentrum

# Tilstandsrapport

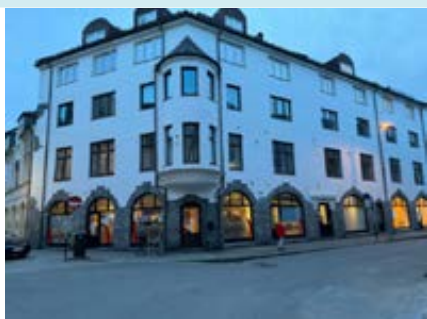
## LEILIGHET

- Karmene i vinduer er slitte og det er sprekker i treverket.

Det bør på sikt vurderes utskifting av vinduene, da alder og slitasje øker risikoen for fuktskader, råte og redusert isolasjonsevne. Vedlikehold bør utføres for å forlenge levetiden inntil utskifting kan gjennomføres.

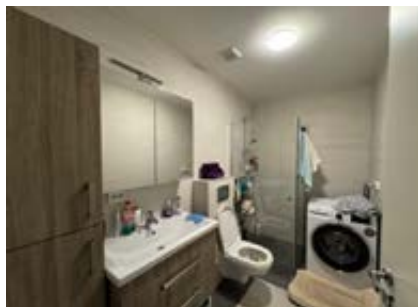
## 2.ETASJE > BAD/VASKEROM

Det er registrert hulrom under deler av enkelte fliser, men det er ikke registrert løse fliser eller sprekker i fuger.

- Selv om bom eller hullid ikke alltid er et umiddelbart problem, bør det overvåkes nøye før eventuell utvikling i sprekker i flisfuger e.l. oppstår. Dette må en foreta tiltak for, for å begrense utviklingen.

Manglende dokumentasjon medfører usikkerhet om løsningens tetthet og levetid, noe som kan øke risikoen for fuktskader i omkringliggende konstruksjoner.

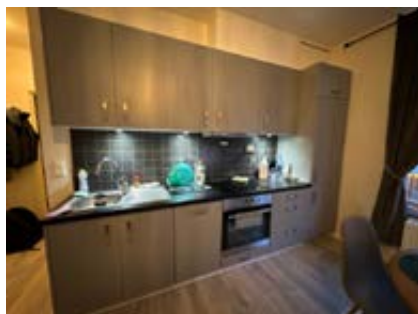
## 2.ETASJE > STUE/KJØKKEN/ENTRÉ

- Det er påvist mangelfull ventilasjon på ett eller flere rom i boligen.

Det bør etableres bedre tillufts løsning for å sikre tilstrekkelig ventilasjon i boligen. Begrenset tilluft kan føre til dårlig inneluft, økt fuktbelastning og risiko for mugg- og fuktskader. Vær oppmerksom ved bruk av boligen og gjør manuell lufting ved behov.
