# Strømsveien 49

STRØMMEN

# Tilstandsrapport

## BOLIGBYGG MED FLERE BOENHETER

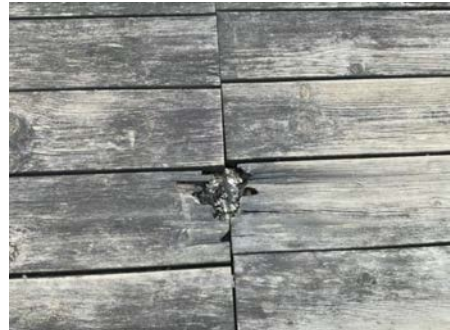
**Vurdering av avvik:**  
• Lokale skader på terrassegulv.

Skadet 2 stk bord.

**Konsekvens/tiltak**  
• Lokale utskiftninger og overflatebehandling er påregnelig på kort sikt. Ved manglende lokale utskiftninger må trolig hele trelemmer byttes ut i sin helhet.

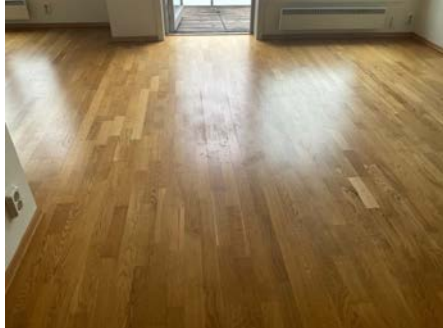
**Vurdering av avvik:**  
• Overflater har en del slitasjegrad utover det en kan forvente.  
• Bomflis i entréen.

Bomflis på gulv.

**Konsekvens/tiltak**  
• Unormal slitasje kan føre til redusert funksjon og levetid på overflater.  
• Det anbefales å vedlikeholde, reparere eller fornye overflater etter behov.  
• Utbedringer av avvik og vedlikehold av eldet overflater tilfaller ny eier.

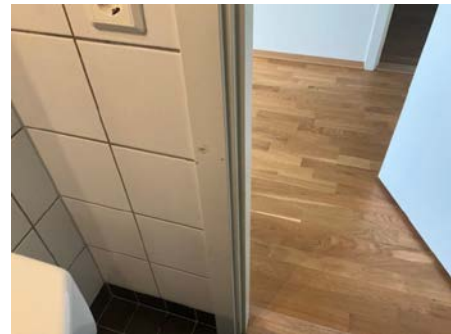
Stedvis mindre lokal slitasje.

- Slitasje kan føre til redusert funksjon og levetid på dørene.
- Det anbefales å vedlikeholde eller utbedre dørene ved behov.
- Lokal utbedring må påregnes.

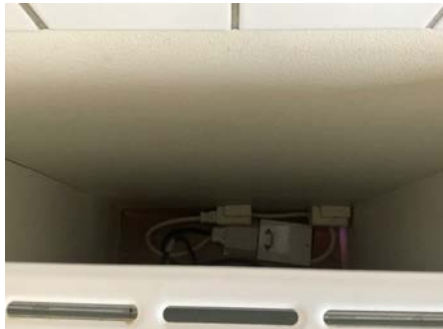
Kontroll bak ovn. Ingen tegn til fuktskader på befaringsdagen.

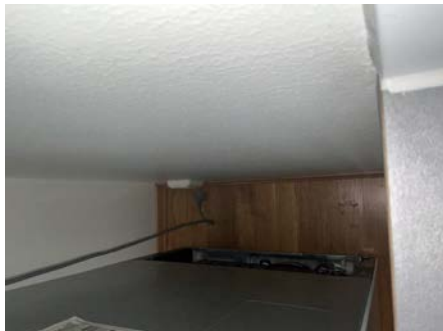
Kontroll bak kjøleskap. Ingen tegn til fuktskader på befaringsdagen.

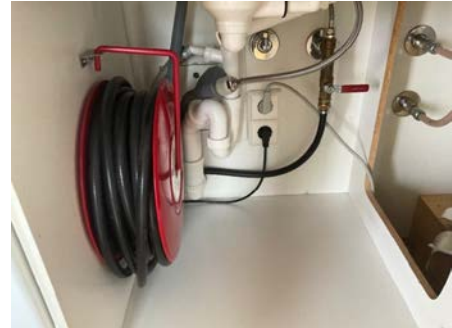
Vannrør fra byggeår av materialtype pex og kobber. Fordelerskap i himling på badet. Waterguard i benkeskap på kjøkken bør opparbeides for god sikring av lekkasjevann.

Besiktigelse av røropplegg.

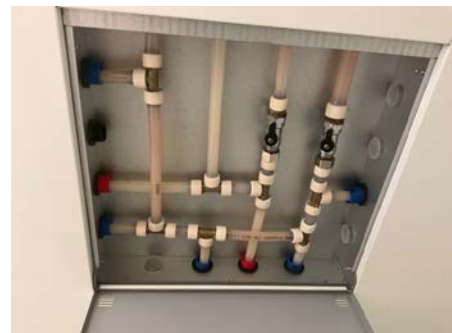
Besiktigelse av røropplegg.
