Fjellgata 23

**Sentrum - Lys og innbydende 3-roms
toppleilighet. Bad fra 2012. Flott utsikt og meget
sentral beliggenhet**

Tilstandsrapport

LEILIGHET

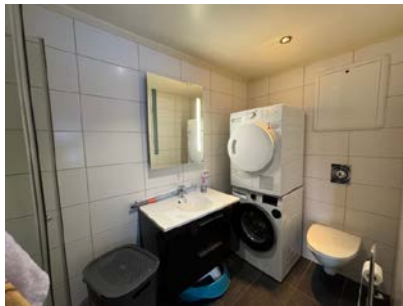
2.ETASJE > BAD/VASKEROM

TG 1 Overflater vegger og himling

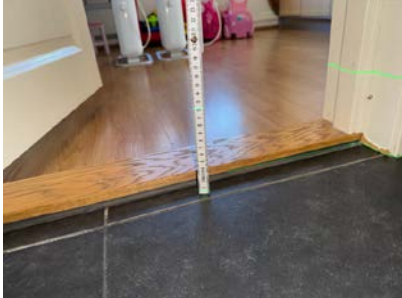
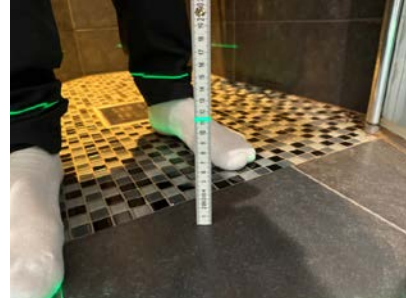
2. ETASJE > BAD/VASKEROM

Våtrom > 2.Etasje > Bad/vaskerom > Sluk, membran og tettesjikt [Gå til side](#)
Mer enn halvparten av forventet brukstid er passert på membranløsningen.
Det er avvik:
Manglende dokumentasjon på utførelsen av tettesjiktet medfører usikkerhet om løsningens tetthet og fremtidige funksjon.

TG 2 Sluk, membran og tettesjikt

Manglende dokumentasjon medfører usikkerhet om løsningens tetthet og levetid, noe som kan øke risikoen for fuktskader i omkringliggende konstruksjoner.

- Tiltak:
- Overvåk tilstanden jevnlig. For å få tilstandsgrad 0 eller 1 må tettesjiktet skiftes ut, men tidspunktet for når dette er nødvendig er vanskelig å si noe om.
- Det er viktig å merke seg at levetiden til en membran varierer basert på kvalitet, installasjon og bruk. Eldre membraner kan bli sprø og sprekke opp, noe som fører til at de mister sin vannettende funksjon. Dette kan resultere i vannlekkasjer gjennom vegger og gulv og fuktskader.

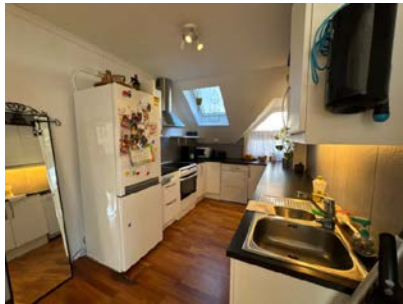
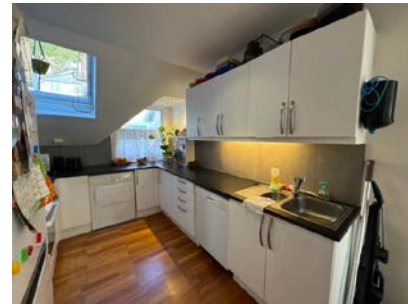
2. ETASJE > ENTRÉ/STUE/KJØKKEN

Kjøkken > 2.Etasje > Entré/Stue/kjøkken > Avtrekk [Gå til side](#)
Det er avvik:
Det er begrenset tilluftsløsning til kjøkkenrommet, noe som kan påvirke ventilasjonens effektivitet. Det anbefales å vurdere tiltak for å bedre tilluft til rommet for å sikre tilfredsstillende ventilasjon.

TG 2 Avtrekk
