Hegglandsveien 94

RENNESØY

Tilstandsrapport

FRITIDSBOLIG

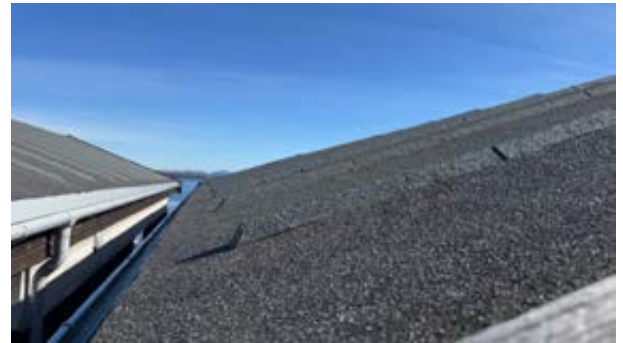
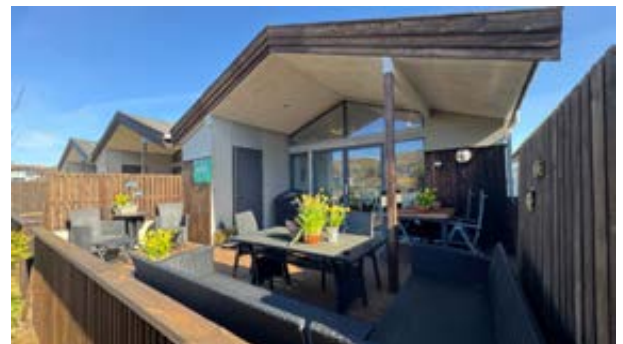
Vindskiene trenger oppdateringer.

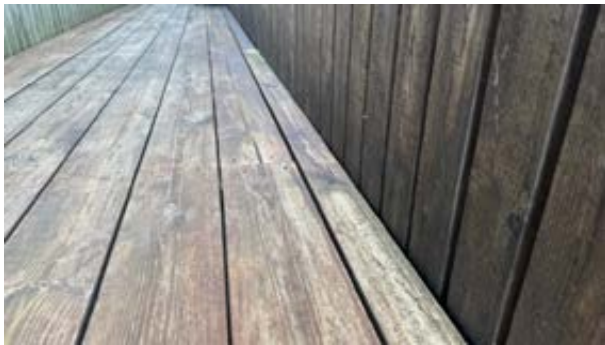
Kledningen går ned i terrasse/balkonggulv hvilket reduserer luftingen bak kledningen. Avviket er relatert til NS-3600 post 16.2.

Det bør etableres tilstrekkelig lufting bak kledningen ved å sørge for at kledningen avsluttes over terrasse- og balkonggulv. Mangelfull lufting kan føre til redusert uttørking, økt fuktbelastning og forkortet levetid på kledningen.

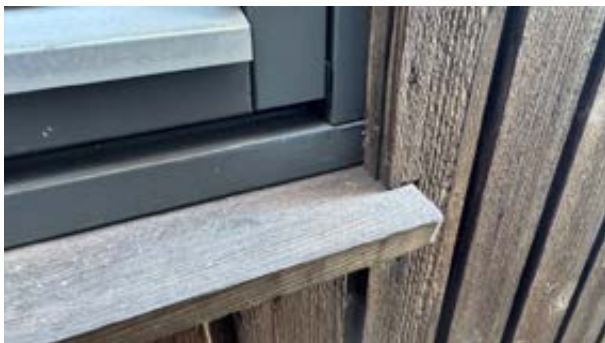
Vannbord går tilfredstillende ut på sidene.

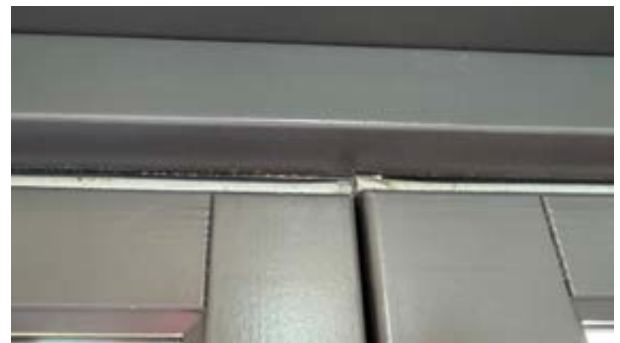
Glippe mellom toppkarm og dørblad.

- Dører må justeres.

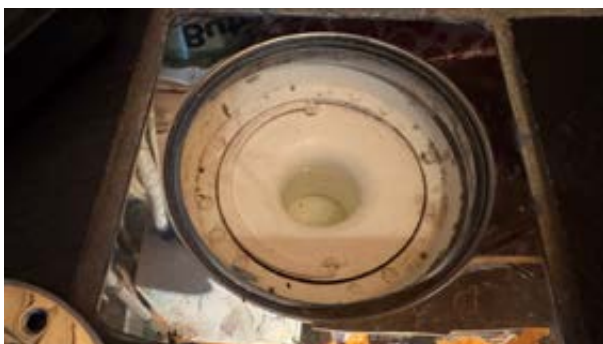
Det er påvist andre avvik:
Bod med bereder oppfyller ikke krav til å være våtrom. Mangler våtromsoppbrett langs vegg/gulv, sluk mangler klemring, membran er ikke synlig i sluk.

Klemring mangler i sluk og ingen synlig membran.

Det bør etableres nødvendige tiltak for å sikre rommet mot fuktskade. Konsekvensen av manglende tiltak ved en lekkasje fra varmtvannsbereder eller rørinstallasjoner, er økt risiko for vann inn i tilstøtende konstruksjoner.

Det anbefales at rommet utstyres med lekkasjevarsler eller annen sikring med magnetventil og føler i gulv.

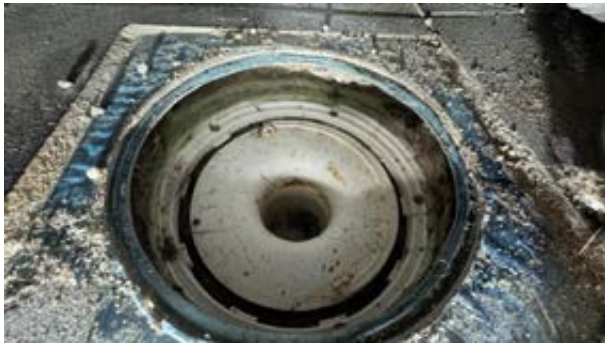
Synlig klemring og smøremembran.

- Overvåk tilstanden jevnlig. For å få tilstandsgrad 0 eller 1 må tettesjiktet skiftes ut, men tidspunktet for når dette er nødvendig er vanskelig å si noe om.

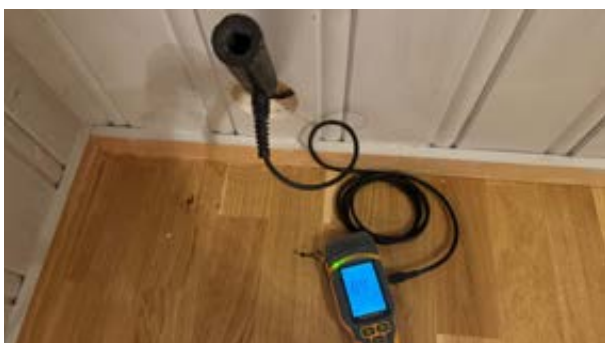
Hulltaking jf. § 2-2: Hulrommet er kontrollert visuelt uten synlige tegn til fuktskjolder. Også foretatt fuktmåling med piggelektroder, resultatet er verdier godt under det som klassifiseres som tørt (< 18 vekt%).

Måleresultatet viser 8,9 vekt% og grønt på instrumentet. 8 vekt% er laveste verdi instrumentet kan måle. Det vil si hulrom og bunnsvill er helt tørt.

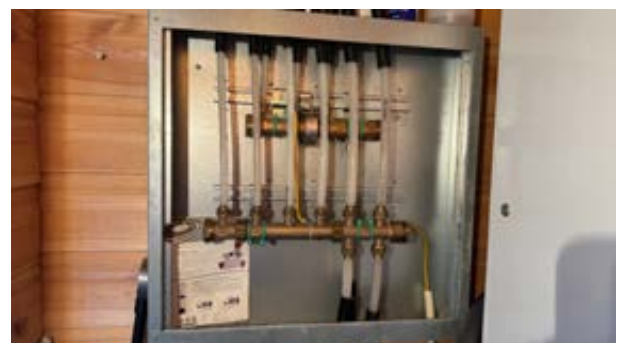
- Det er påvist andre avvik:
Rør i rørskapet er ikke vanntett i bunn.

Skapet er ikke vanntett i bunn.

- Andre tiltak:
Det bør etableres vanntett bunn i rør-i-rørskapet for å sikre at eventuelle lekkasjer ledes trygt til sluk. Manglende vanntetting medfører økt risiko for vannskader på omkringliggende konstruksjoner ved lekkasje.
