Ospelia 29A

Attraktiv og lys 4-roms toppleilighet med garasjeplass og solrik balkong| Kort vei til buss og t-bane | Kjøkken 2020

Tilstandsrapport

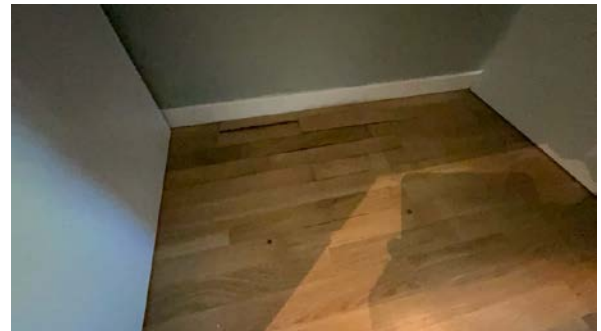
Noe vannskadet parkett på et soverom. Noe avvik på vegger.

- Overflater har en del slitasjegrad utover det en kan forvente.
- Noe vannskadet parkett på et soverom. Noe avvik på vegger.

Synlige skader på parkett etter uheldig vannsøl.

- Overflater må utbedres eller skiftes.

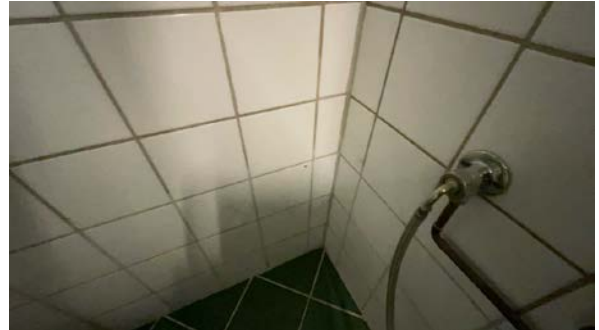
Synlige skruer hull på vegger.

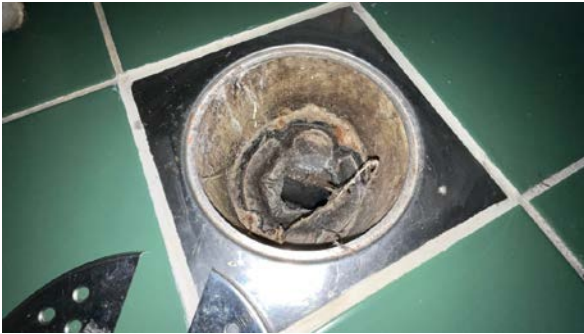
- Det er påvist at høydeforskjell fra topp slukrist til gulv/synlig topp membran ved dørterskel er mindre enn 25 mm.
- Det er påvist avvik i fallforhold til sluk i forhold til krav i forskrift på byggetidspunktet.
- Det er påvist avvik i fuger.

- Det er påvist mangelfull/feil utførelse rundt rørgjennomføringer e.l. som gir fare for fukt i konstruksjonen i våtsone.
- Det er påvist tegn på utettheter på våtrommet.

Kontroll av sluk.

- Overvåk konstruksjonen jevnlig. For å få tilstandsgrad 0 eller 1 må løsningen utbedres, men tidspunktet for når dette er nødvendig er vanskelig å si noe om.
- Det må foretas lokale tiltak for å utbedre utettheter på våtrommet.
- Løsningen/utførelsen rundt rørgjennomføringer gir fare for fukt inn i konstruksjoner.
- Konsekvensen er at det kan oppstå fuktskader i konstruksjonen bak overflatematerialet. Vann kan trenge inn gjennom utette rørgjennomføringer og forårsake fuktskader ved fukttilførsel gjennom enten bruksvann eller lekkasjevann.
- Våtrommets tettesjikt/membran står foran utbedring/utskiftning.

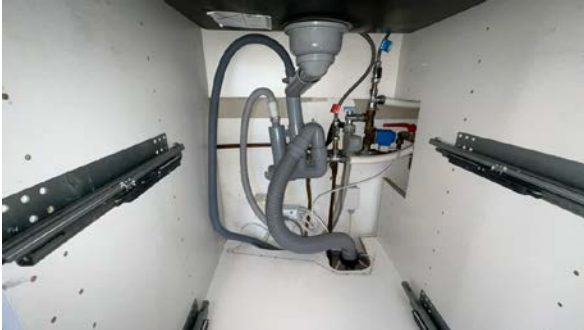
TG 2 Avløpsrør

Avløpsrør fra varierende årstall av materialtype plast. Med tanke på alder og materialvalg ansees rør som tilfredsstillende. Ingen negative avvik observert, og/eller opplyst av eier.

- Tidspunkt for utskiftning av avløpsrør nærmer seg.
- Det er ikke behov for utbedringstiltak siden anlegget fungerer i dag, men ut ifra alder kan skader plutselig oppstå på eldre anlegg.
