# Konows gate 8A

**Moderne og sentral 3-roms med herlig balkong mot rolig bakgård | Heis | Internett inkl. | Rolig og attraktiv beliggenhet**

# Tilstandsrapport

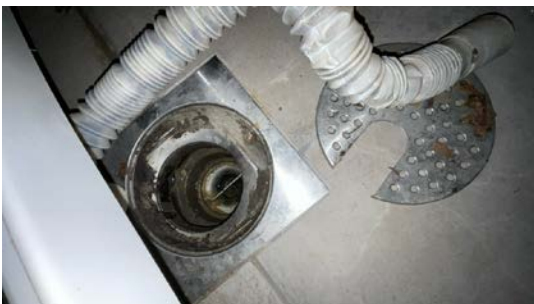
Mer enn halvparten av forventet brukstid er passert på membranløsning. Dette medfører økt risiko for lekkasjer og fuktinntrengning til underliggende konstruksjoner. Usikkerhet knyttet til tetthet og resterende levetid.

Vær oppmerksom på at normal levetid for bad er 20-25 år iht. Byggforskerseriens detaljblad.

Overvåk tilstanden jevnlig. For å få tilstandsgrad 0 eller 1 må tettesjiktet skiftes ut, men tidspunktet for når dette er nødvendig er vanskelig å si noe om.

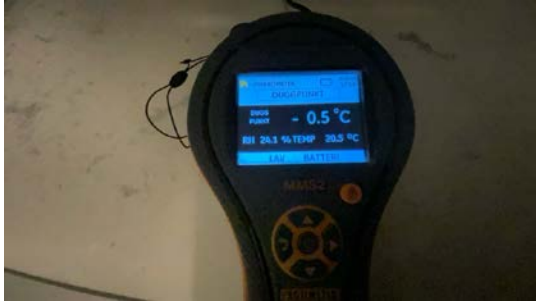
Fuktmåling

Bunnsvill, kontroll med fuktmåler: Ikke tilgjengelig fra borehullet.

Fuktsøk på overflater er utført i utsatte områder, med referanseverdi fra tørr sone.

Det ble ikke registrert forhøyede verdier eller påvist fuktskader.

Bunnsvill var ikke tilgjengelig i borehullet, og det er derfor målt relativ luftfuktighet i veggen.

Det ble ikke konstatert fukt ved måling.

Det er foretatt visuell observasjon i borehullet og kontrollert for eventuell mugglukt.

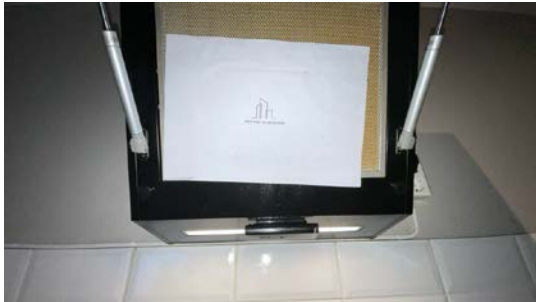
Papirtest

Kullfiltervifte rensar noe av luften og sender luften tilbake til rommet. Dette tilfredsstillar ikkje dagens krav til forsert avtrekk. Det vil si at luften skal ut av bygget.

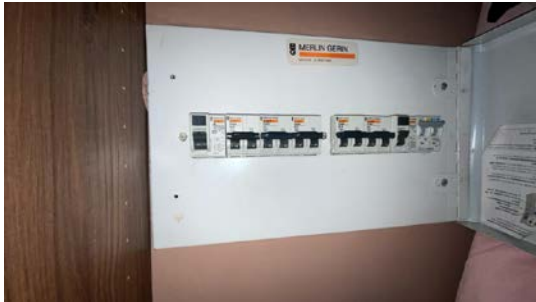
Sikringsskap

**Det anbefales derfor en utvidet el-kontroll. El-kontrollen kan påvise feil/mangler på anlegget takstingeniøren ikke kan ha funnet ved visuell besiktigelse.**
