# Gjerdsvegen 7

**Enebolig med utleieleilighet | En romslig bolig med dobbelgarasje, pen hage, flott utsikt og gode solforhold | 6 soverom**

Befaringsdato: 24.02.2026

Rapportdato: 18.03.2026

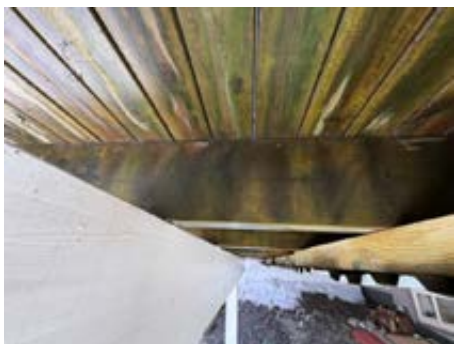
Fuktig treverk

Råteskadet kantbjelke. Råten er fjernet av eier for å bremse utvikling av råte.

Råttent kantbjelke bør skiftes ut, og øvrige bjelker bør vurderes for utskifting eller utbedring for å hindre videre forringelse. Dersom tiltak ikke iverksettes, er det risiko for redusert bæreevne og ytterligere skade på konstruksjonen, noe som kan medføre fare for personsikkerhet og økte utbedringskostnader.
