Fotlandsveien 27A

ÅLGÅRD

Flott enebolig med utleiedel som gir gode leieinntekter | Fantastisk utsikt | Takterrasse | Byggeår 2014 | Carport

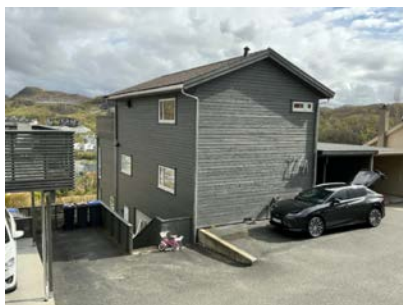
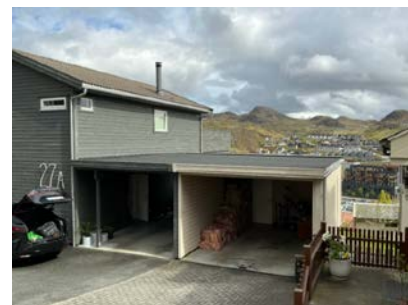
Nedløp og beslag

Tilstand til tekking, lekter, underlags-papp, beslag vurderes etter alder og forventet gjenstående levetid. Betongtakstein er forventet levetid på 10 - 40 år. Ved omlegging 30 - 60 år. Utvendige beslag 15 - 35 år. Det anbefales å gjennomføre årlig kontroll av taktekking og halvårlig rens av nedløpsrør for å oppdage eventuelle skader eller tette avløp tidlig.

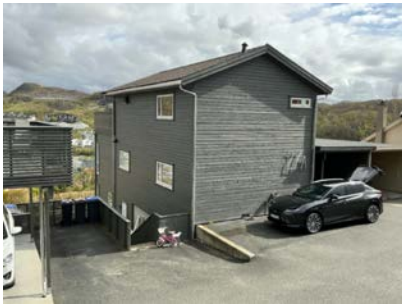
TG 2 Veggkonstruksjon

- Veggkonstruksjon: pga. lusing/musebånd i nedre kant av konstruksjonen er ikke montert i nedre del av kledningen ved hjørne-bord og skade på kledning ved inngangsdør til underetasje. Normalt utvendig vedlikehold må påregnes.

Det anbefales å etablere musebånd/lusing bak hele kledningen for å hindre at mus og gnagere får tilgang til veggkonstruksjonen, da dette kan medføre økt risiko for gnagerskader og lukt.

Skade på kledning ved inngangsdør til underetasje bør utbedres for å forhindre ytterligere forringelse og redusere risiko for fukt- og råteskader.

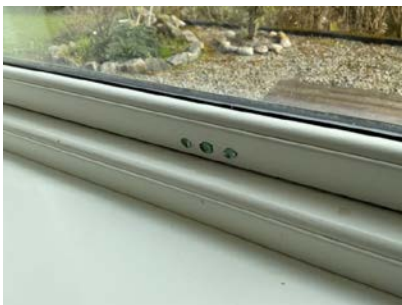
- Vinduer fra 2013. TG2 pga. alder og vrider mangler på vindu i stue i underetasje.
- Ytterdører pga. alder. Terrassedøren i u.etg. og inngangsdøren tar borti karmen og bør justeres. Det er skade på døren til underetasjen.

Vrider til vindu i underetasje mangler.

Vrider bør monteres på vinduet i stue underetasje for å sikre forsvarlig bruk og låsing. Manglende vrider kan medføre redusert funksjonalitet.

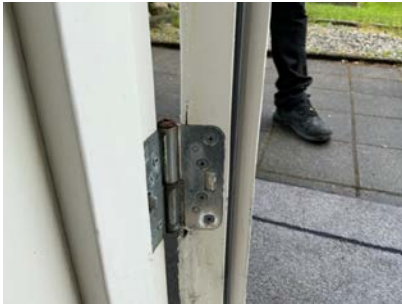
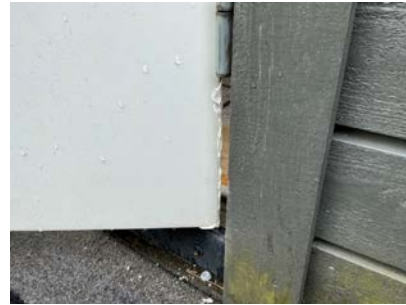
Det er skade på døren til underetasjen. Skaden er kun tettet med fugemasse.

Skade på dør til underetasje.

Skaden på døren til underetasjen bør utbedres på en fagmessig måte, da midlertidig tetting med fugemasse ikke gir tilstrekkelig beskyttelse mot fukt og kan føre til ytterligere skader på dør og omkringliggende konstruksjon.

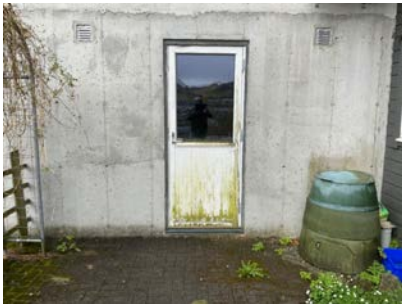
Dør til bod under garasje fremstår som vær-slitt.

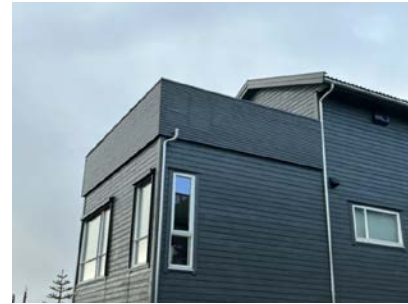
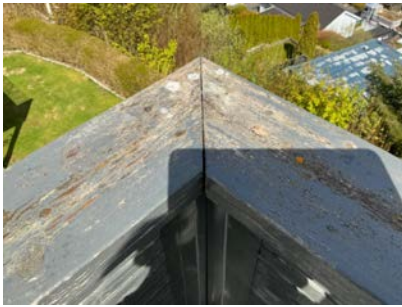
Membraner på terrasser. Reparasjon. Etter kontroll utføres nødvendige reparasjoner langs overganger mellom membran/vegger, gjennomføringer, sluk og utsatte kant-avslutninger. Intervall 2 - 8 år. Regelmessig rengjøring av sluk og nedløp anbefales for å sikre god drenering og redusere risiko for lekkasjer. Normal vedlikehold må påregnes.

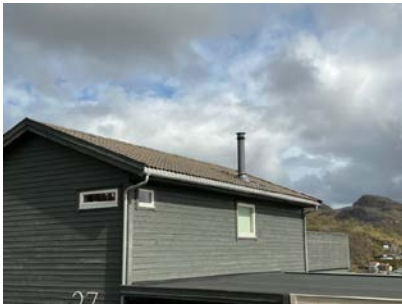
Pipe og ildsted er kun visuelt vurdert og er ikke røyktrykkprøvd eller kamerakontrollert ved befaringen. Historikk om pipe og ildsteder er ukjent. Vedovn i stue. Isolert stål-pipe. På generelt grunnlag anbefales det at piper og ildsteder kontrolleres av brann- og feiervesen for å vurdere tilstand og eventuelle behov for tiltak. pipe.

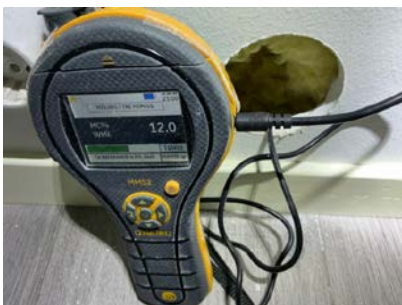
Utforede vegger under terreng er en utsatt konstruksjon, med hensyn til fuktinnsig utenfra og kondens på grunnmuren. Hull-taking er foretatt i soverom. Det ble ikke registrert unormale fuktverdier.

Ref. Direktoratet for byggkvalitet: Ved nybygg i konstruksjoner med lav uttørkingsevne (for eksempel konstruksjoner mot terreng) må fuktinnholdet i trevirket være lavere enn 15 vektprosent fukt før innbygging. For å unngå soppangrep på trevirke, må trevirke inneholde mindre enn 20 vektprosent fukt. mot yttervegg.

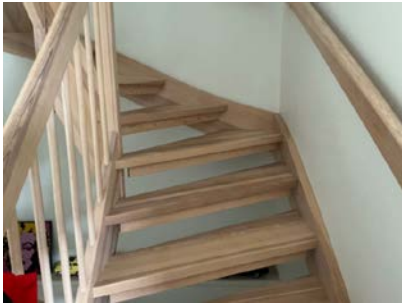
Trapp med åpne trinn i trekonstruksjon. Fremstår med normal slitasje.

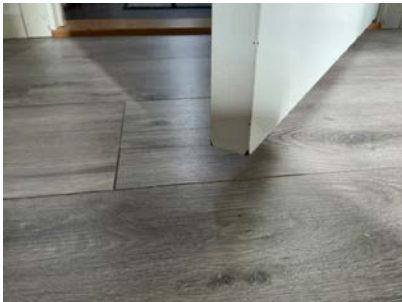
Innvendige glatte dører. Mindre skader på noen karmmer og dører, vurderes som normal bruksslitasje. Normalt intervall for justering av dører er 2–8 år.

Svelling på dør til bad underetasje.

Bytte av dør/dørblad må påregnes.

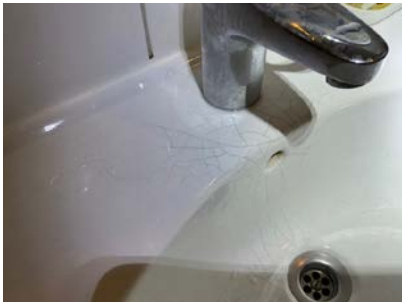
- Det er ikke påvist tilfredsstillende løsning for å synliggjøre lekkasje fra innebygget sistene.
- Det er påvist riss/sprekker i utstyr på våtrommet.
- Det er påvist skader på innredning.

Riss i emalje på servant.

Det bør etableres en løsning for å synliggjøre eventuell lekkasje fra innebygget sistene, for eksempel ved å montere Waterguard eller tilsvarende lekkasjesikringssystem. Manglende synliggjøring av lekkasje kan føre til skjulte vannskader i konstruksjonen. Teknisk levetid for utstyr i kassettsistene er normalt 15–30 år. Bytte baderomsinnredning kan vurderes.

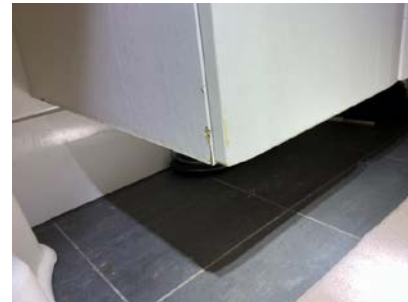
Noe svelling på baderomsinnredning

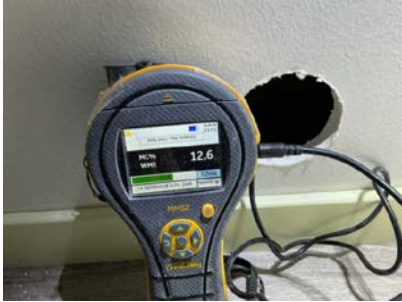
Det gjøres oppmerksom på at hull-taking er tatt i et område som ikke er utsatt for fritt vann. Det gjøres oppmerksom på at fuger ikke er tette. Det vil derfor ikke være unormalt med fukt mellom fliser og membran.

Hulltaking i tilstøtende rom til våt-sone er ikke mulig. Våtsoner mot støpt dekke mot grunn og yttervegger i betong.

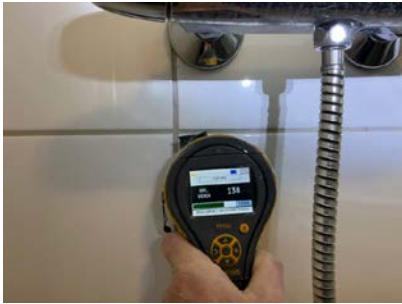
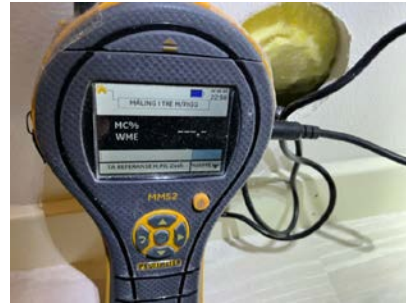
Det gjøres oppmerksom på at hull-taking er tatt i et område som ikke er utsatt for fritt vann. Det gjøres oppmerksom på at fuger ikke er tette. Det vil derfor ikke være unormalt med fukt mellom fliser og membran.

Hulltaking i tilstøtende rom til våt-sone er ikke mulig. Våt-soner mot yttervegger.

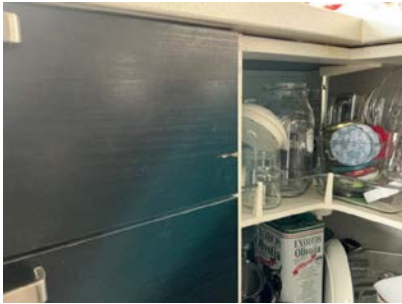
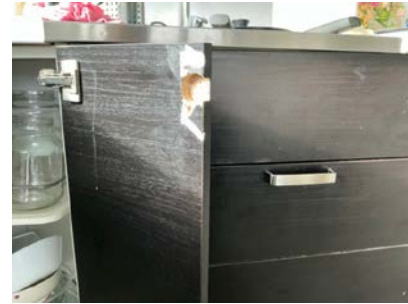
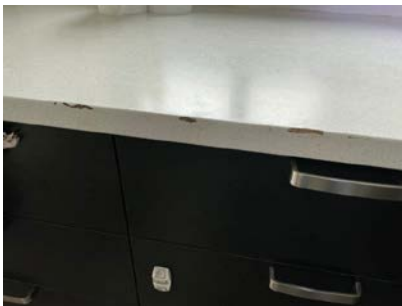
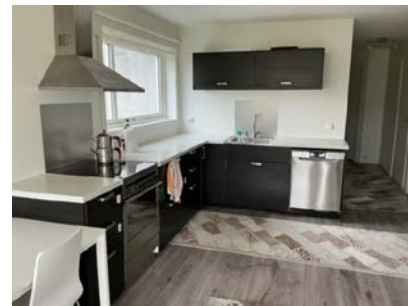
TG 2 på grunn av skade/del av dør til hjørneskap mangler. Skade på noen fronter og benkeplate. Fremstår ellers med normal slitasje.

Skade på benkeplate.

Skader på dør til hjørneskap, fronter og benkeplate bør utbedres for å sikre funksjonalitet og forhindre ytterligere forringelse.

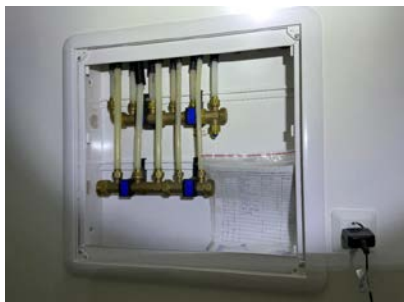
Rør i rør skap i underetasje.

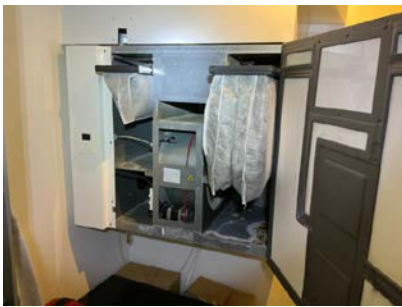
Filter er tilsmusset

Det anbefales å bytte filter årlig og utføre rens og service på ventilasjonsanlegget hvert 5. år for å sikre god luftkvalitet og opprettholde anleggets funksjon. Konsekvensen av manglende vedlikehold kan være redusert effekt, dårlig innelima og økt risiko for tekniske feil.

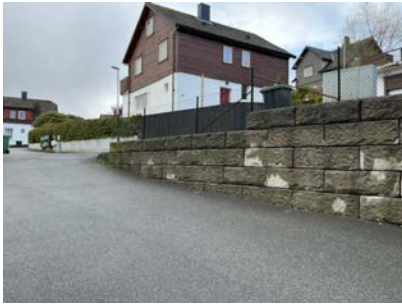
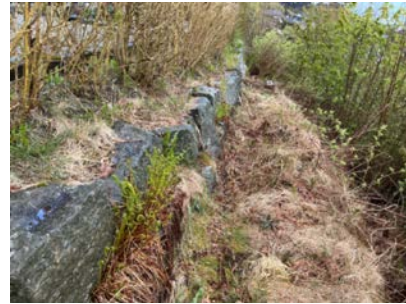
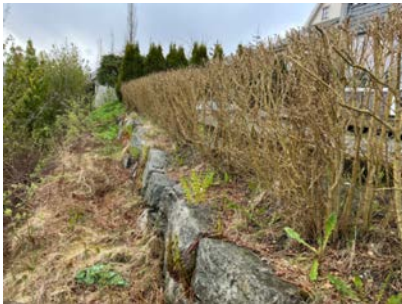
Forstøtningsmur oppført med lødd stein. Det kan ikke utelukkes at steiner løsner, og utbedring må foretas. Grunnforhold i skråning mot nabo er ikke kontrollert eller vurdert.

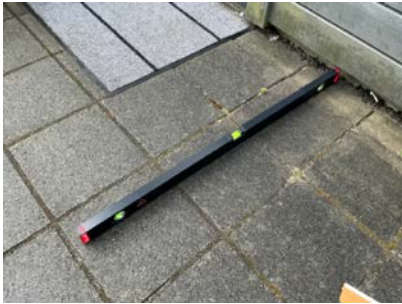
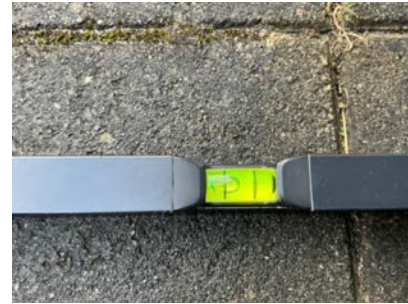
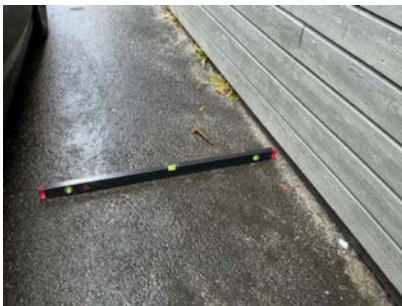
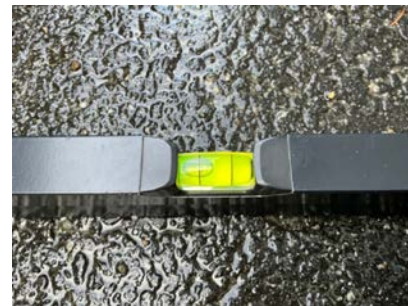
På noen steder heller terrenget mot boligen. Overflatevann bør ledes bort så raskt som mulig for å unngå unødige fuktbelastninger på utvendig fuktsikring og drenering. Ideelt sett bør det være god helling vekk fra husets grunnmur i en avstand på ca. 3 meter.

Inspeksjonen avdekket at terrenget stedvis heller inn mot boligen. Dette er en uheldig situasjon som kan føre til: Økt belastning på den utvendige dreneringen. Risiko for fuktgjennomtrengning i grunnmuren.

Ut fra dagens tilstand vurderes de synlige terreng-forholdene å fungere, men det må påregnes jevnlig kontroll. Ved ansamling av vann mot grunnmur bør terrenget justeres for å unngå risiko for fuktskader på grunnmur. For å lukke avviket må det foretas terrengjusteringer eller andre drenerende tiltak for å lede overflatevann bort fra enheten.
