# A P Inderhaugs veg 2

**Bud sentrum- 3-roms selveierleilighet med planfri adkomst, carport og uteplass!**

| Adresse | A P Inderhaugs veg 2<br>6430 BUD |

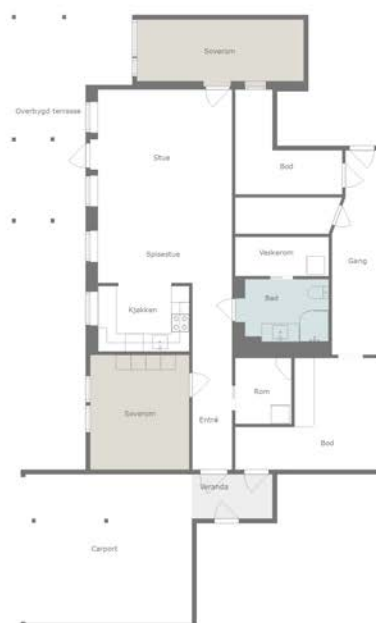
## Plantegning dagens innredning/bruk

Plantegningen er en ikke målbar illustrasjon og avvik kan forekomme.

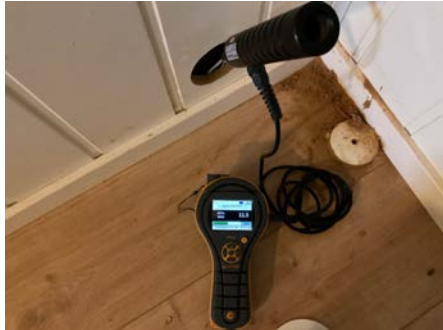
Deler av kjeller har en riskonstruksjon ved at yttervegger er utforet, isolert og kledd, man er da avhengig av tett grunnmur samt tett kjellergulv. I nyere hus fungerer dette som regel tilfredstillende der grunnmursplatt og isolasjon er montert utvendig og det er lagt plastfolie under gulvstøp. Vil samtidig minne om at drenering på utsiden har begrenset levetid, slik at konsekvens ved feil på dreneringen kan bli råte- eller muggskader i utforede vegger. Slike skader kan oppstå før fukten kan oppdages på innsiden av vegger.

Det er målt etter fukt i nedre del av vegg i soverommet mot vest. Trefuktighet i topp bunnsvill ble målt til 11,5 vektprosent. Verdiene som er avdekket er godt innenfor grenseverdiene som regnes som akseptable, over 17 % er det økt risiko, over 20% er det fare for mugg og sopp dannelser. TG1 gis basert på målinger under 17%, ingen fukt eller andre avvik registrert i borehull.

Hulltaking og fuktmåling, ingen fukt eller skader påvist.

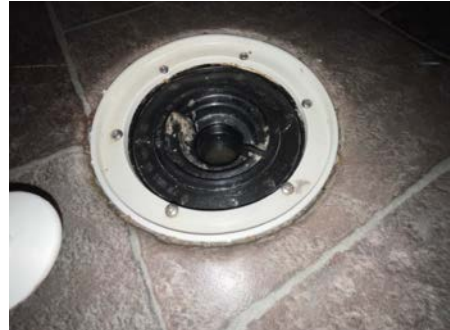
Rommet har 2 stk plastsluk med vinylbelegg på gulv som tettesjikt/membran. Vinylbelegg er ført ned i slukene og klemt bak klemringer.

Sluk under dusjkabinett.

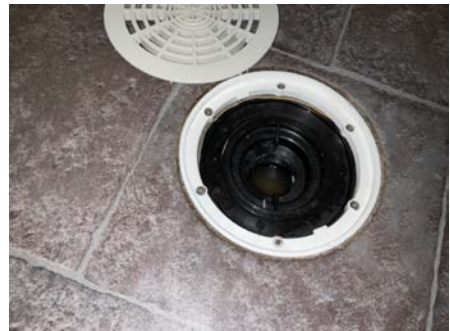
Sluk i vaskeromsdelen.

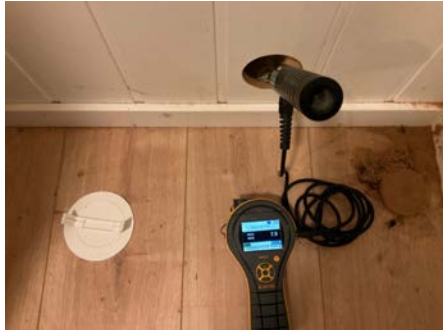
Hulltaking er foretatt fra tilstøtende rom uten å påvise unormale forhold i våtsone. Våtrommet er også fuktkontrollert med egnet fuktmålevertøy og det er ikke påvist unormale forhold ved fuktsøk i relevante våtsoner i gulv og vegger.

Hulltaking og fuktmåling, ingen fukt eller andre avvik registrert i borehull. Hull blir blendet forsvarlig.
