Røsslyngveien 29B

RANDABERG

**Innholdsrik og flott enebolig med innredet kjeller.
4 soverom og solrike uteområder. Rolig og
barnevennlig beliggenhet**

Adresse	Røsslyngveien 29B 4072 RANDABERG
Prisantydning	Kr 6 790 000,-
Omkostninger	Kr 188 740,-
Totalpris	Kr 6 978 740,-
BRA-i/BRA Total	175/180 m ²
Eierform	Eiet
Boligtype	Frittliggende enebolig
Byggeår	2000
Soverom	4

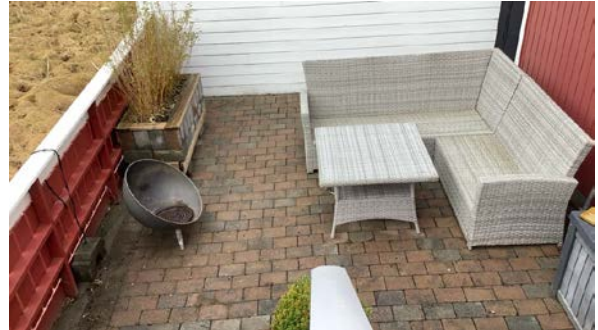
TG 2 Utvendige trapper

- Det er avvik:
Sprekker i skifersteiner ble observert.

- Tiltak:

Oppgradering etter behov/ønske.

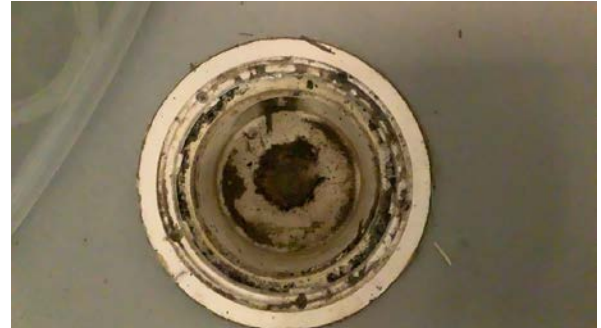
- Det er avvik:

- Tiltak:

Jevnlig kontroll og utskifting etter vurdering/behov.

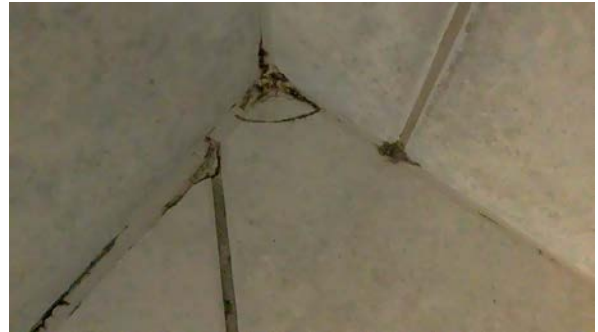
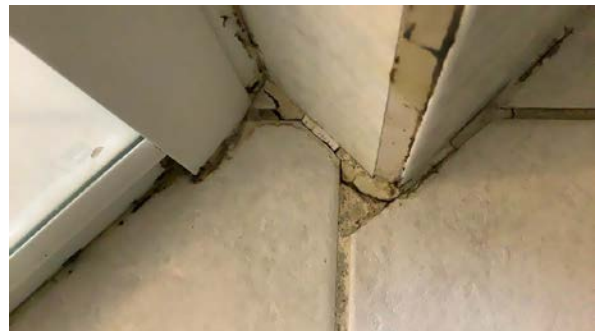
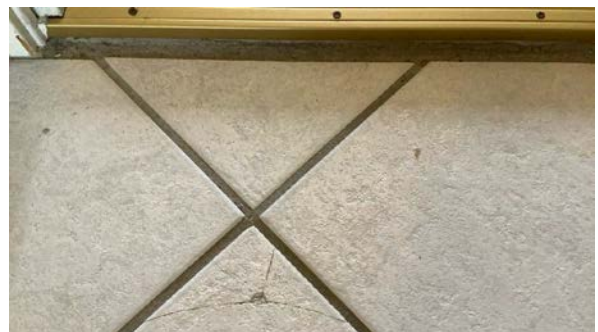
TG 2 Sluk, membran og tettesjikt

Alder på membran og fliser har oversteget 50% av normal levetid på 20-40 år iht. Byggforskeren 700.320
Sprekker i fuger ble observert.

Oppgradering med nye fliser anbefales.

Kostnadsestimat: 100 000 - 200 000

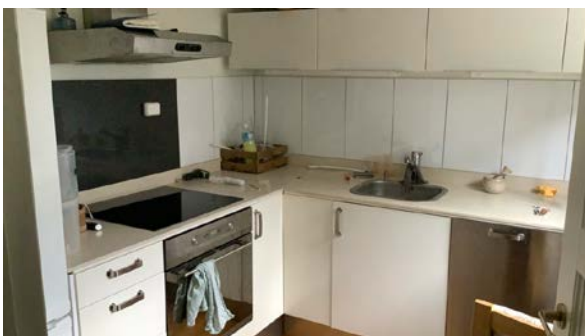
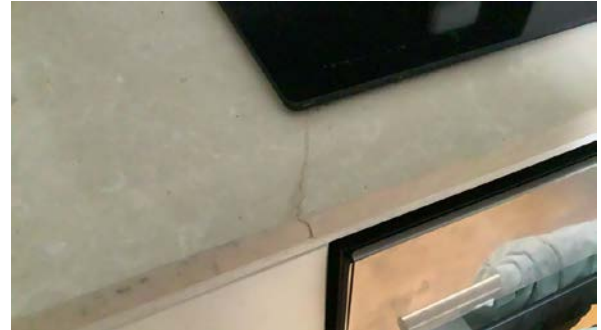
Sprekk i benkeplate ble observert.

- Tiltak:

Kjøkkenet fungerer med dette avviket.
Oppgradering etter behov.
