# Vatnevegen 26

**Frittliggende enebolig med utleiedel,  
dobbelgarasje og en god standard | Gode  
solforhold og med en sentral beliggenhet**

Befaringsdato: 23.08.2025

# Tilstandsrapport

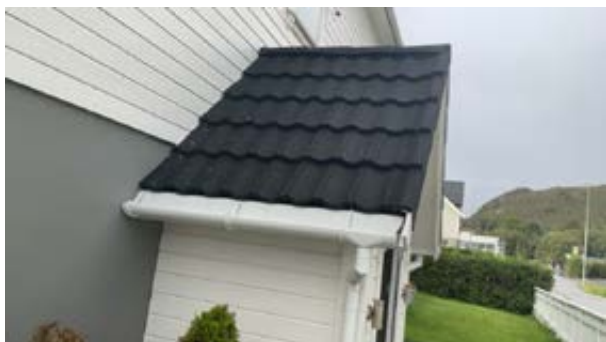
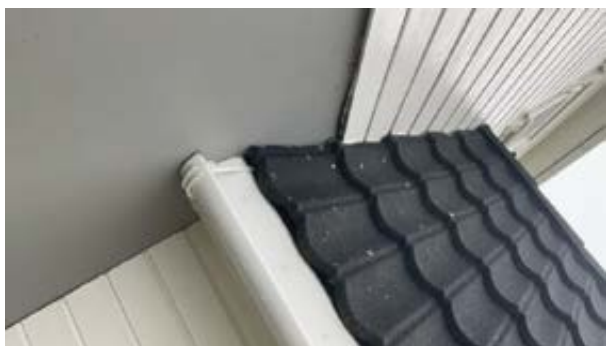
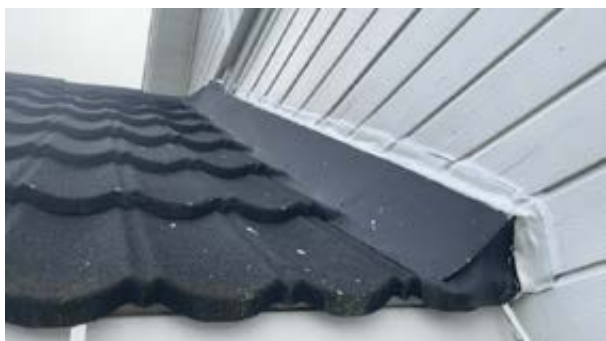
## TG 2 Nedløp og beslag

Overgang taktekking mot vegger er feil utført, viser til leggeanvisning,  
fare for fukt/slagregn inntrenging.

Takrennesystem av lakkert aluminium/stål. Takstige. Taktekking er antatt takvinkel 30° til 35°.

- Det må foretas tiltak for å lukke avviket.

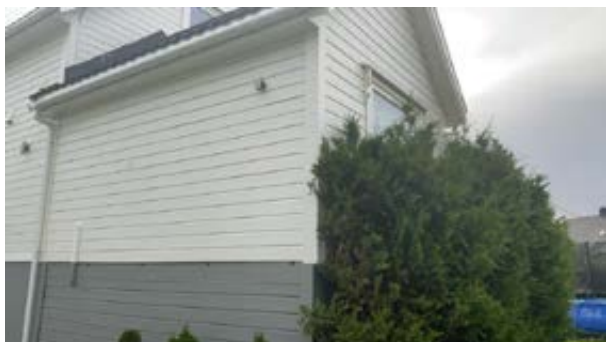
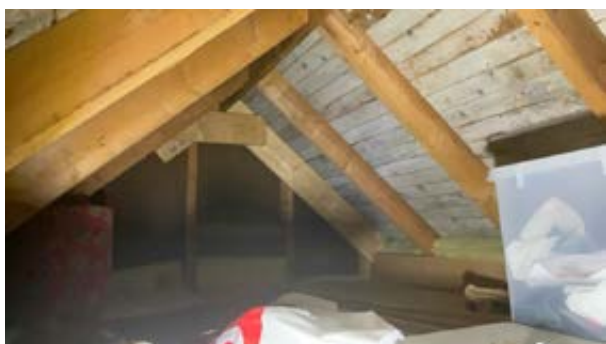
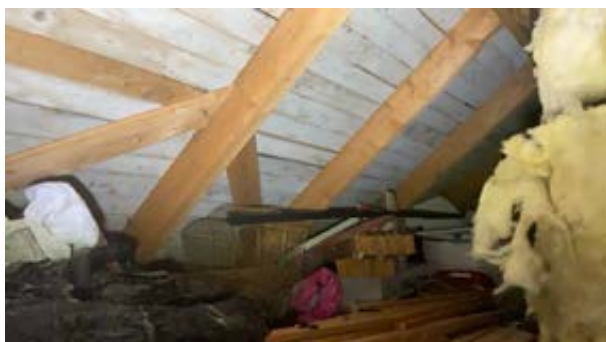
## TG 1 Takkonstruksjon/Loft

Takkonstruksjonen har sperrekonstruksjon, dels fra byggeår hoveddel. Uisolert luke på takkonstruksjon fra byggeår.

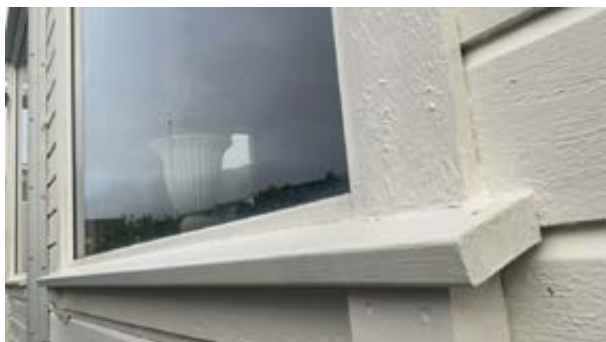
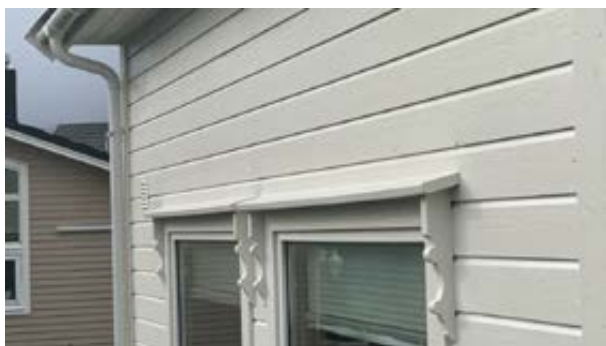
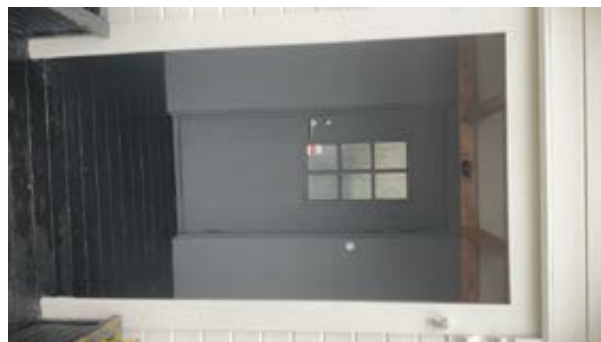
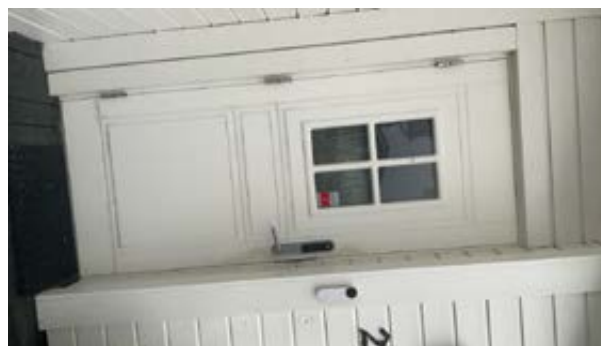
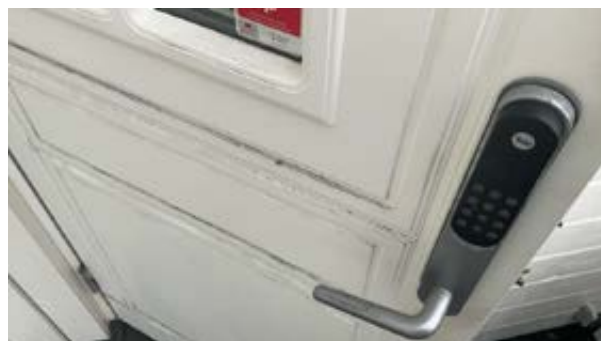
## TG 2 Dører

Bygningen har malte hovedytterdørre, egen dør med Yale Doorman lås, og malt balkongdør i tre. Skyvedør med 1-lagsglass til hagestue.

- Det må påregnes noe vedlikehold og at enkelte dører må skiftes ut.

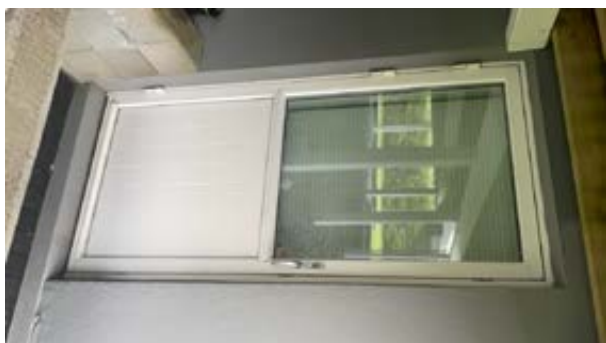
## TG 2 Balkonger, terrasser og rom under balkonger

Impregneret treterrasse/altan på ca 40 m<sup>2</sup>, hagestue på ca. 11,8 m<sup>2</sup> med skyvedør med 1-lagsglass, fliser på gulv, malte overflater og spilevegg, samt varmepumpe. Spile/trerekkverk høyde 0,93 m med beiset tre.

Rengjøring og overflatebehandling må til.

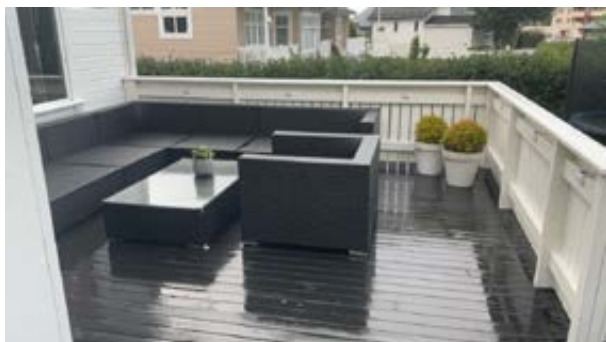
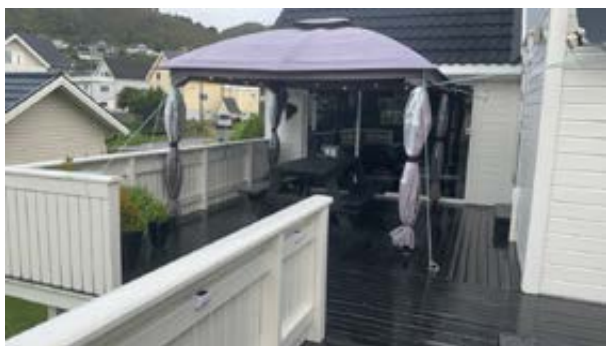
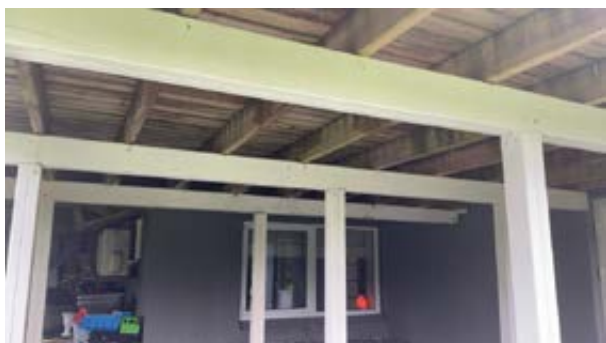
## TG 2 Balkonger, terrasser og rom under balkonger - 2

Beiset markterrasse på ca. 45 m<sup>2</sup>, i impregneret tre.

Rengjøring og overflatebehandling må til.

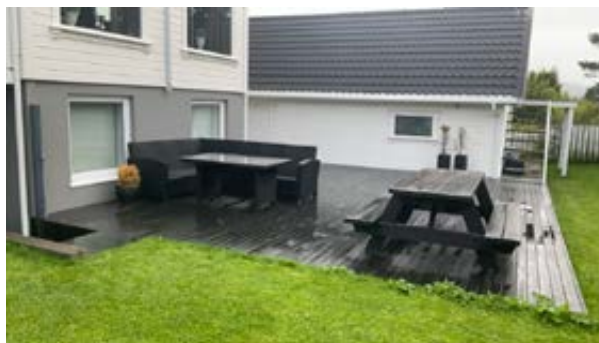
## TG 3 Utvendige trapper

Impregneret tretrapp til hoveddør, alant og garasje, trinn løsnings på platter. Rekkverk av tre på hovedtrapp.

- Rekkverk må monteres for å lukke avviket.

Kostnadsestimat: 10 000 - 50 000

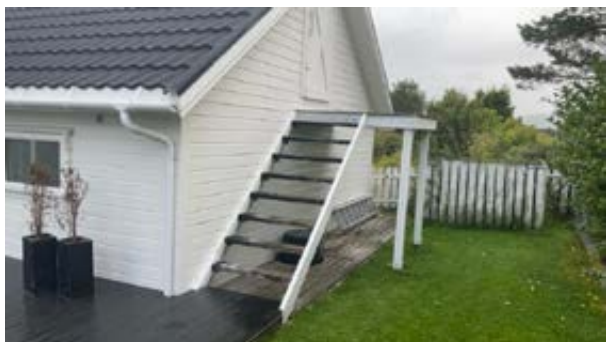
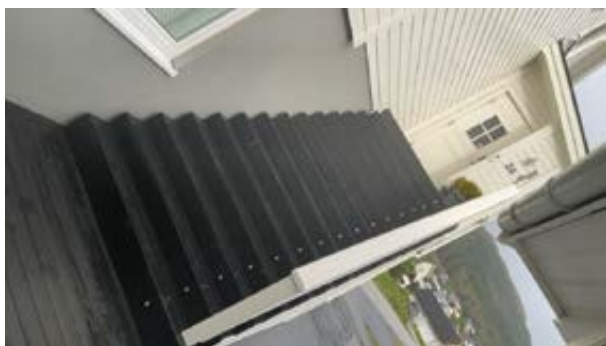
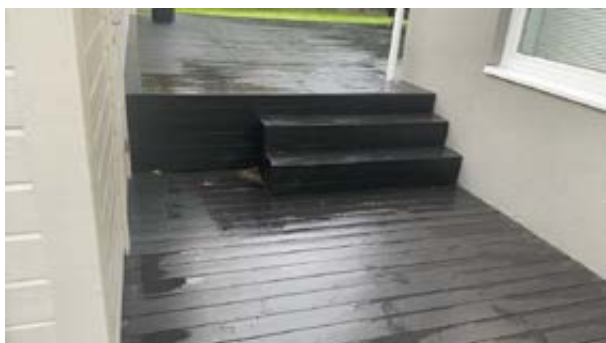
## TG 1 Andre utvendige forhold

Overbygd arealer og sykkebod,

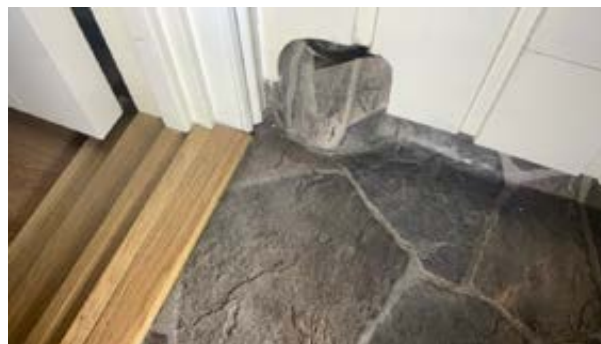
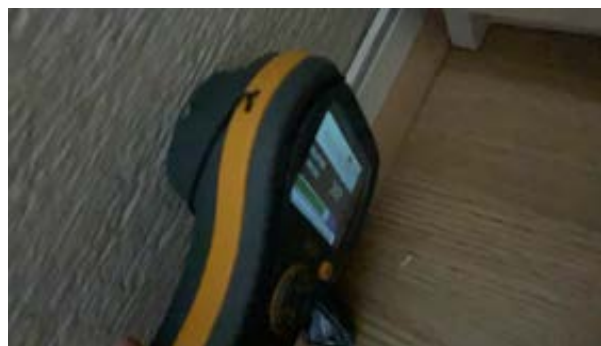
ETASJE > BAD/VASKEROM 6,2 M2

- Dersom våtromsplatene ikke er montert fagmessig, kan dette medføre utettheter som øker risikoen for fuktnntrengning bak platene. Over tid kan dette føre til oppfukning av tilstøtende konstruksjoner, noe som kan resultere i råteskader, muggvekst og eventuelle lekkasjer.

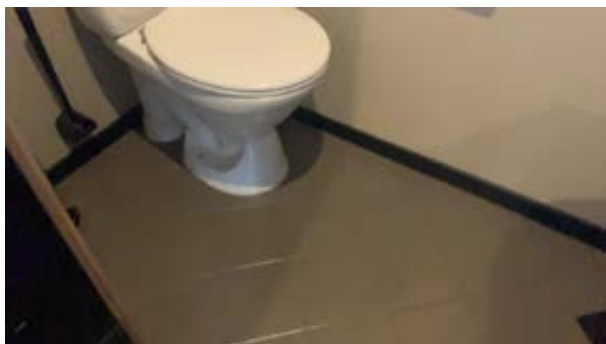
ETASJE > BAD/VASKEROM 6,2 M2

## **TG 2** Overflater Gulv

- Til tross for avviket i fall/høydeforskjell til sluk, vil gulvet fortsatt kunne lede vann mot sluket, men med redusert effektivitet. Dette kan potensielt øke risikoen for vannansamling i enkelte områder av badet.

- Eldre sluk av plast er ofte utsatt for lekkasjer og særlig i overganger. Eventuelle lekkasjer kan medføre fuktskader på tilliggende konstruksjoner.

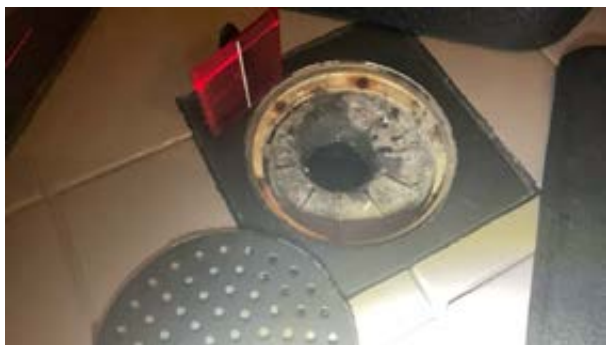
## **TG 2** Sanitærutstyr og innredning

- Det er påvist skader på innredning.

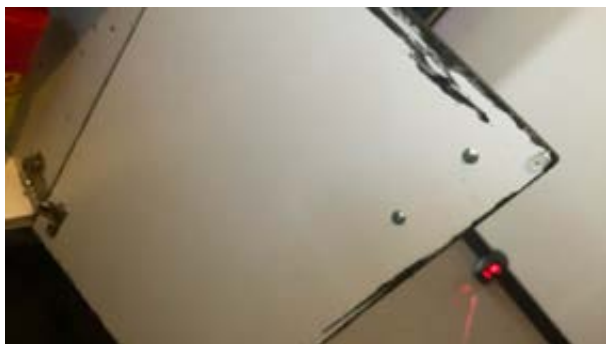
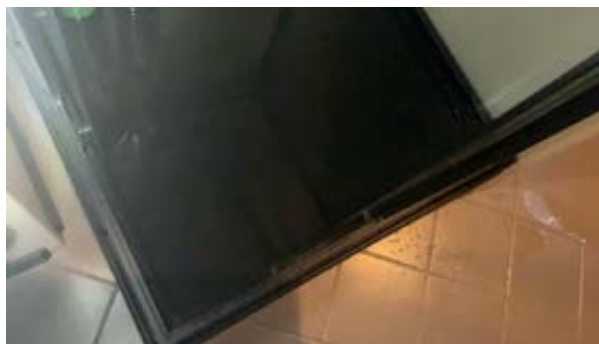
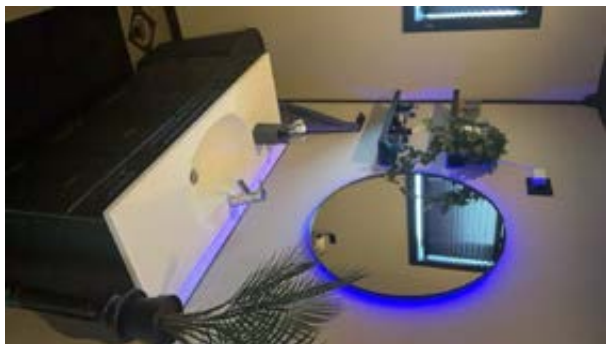
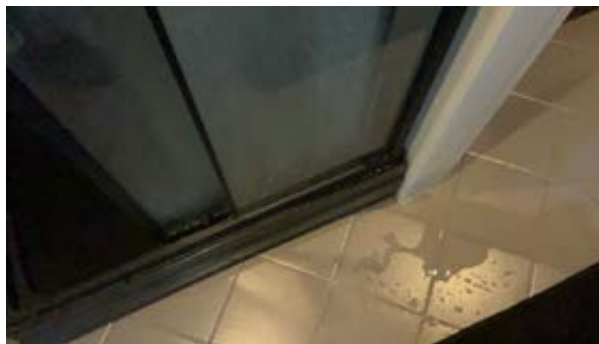
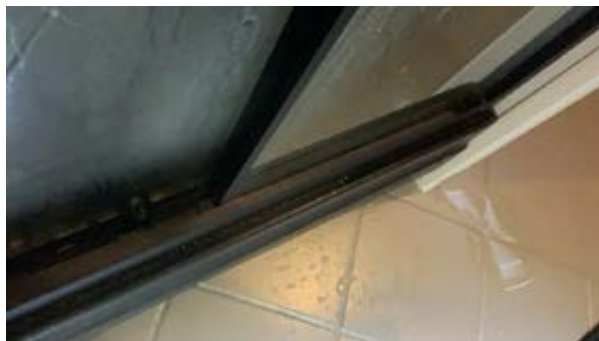
ETASJE > BAD/VASKEROM 6,2 M2

## Sanitærutstyr og innredning - 2

- Det er avvik:

Lekkasje på kabinett, og dels tett avløp.

Utbedres. Eventuelt nytt kabinett.

Kostnadsestimat: 10 000 - 50 000

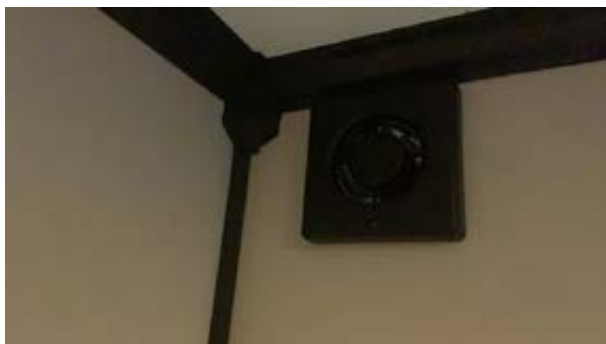
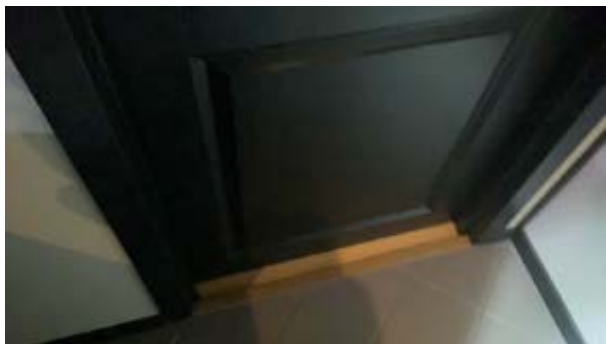
ETASJE > BAD/VASKEROM 6,2 M2

## TG 1 Tilliggende konstruksjoner våtrom

Hulltaking er foretatt uten å påvise unormale forhold. Hulltaking er foretatt ved/i kjøkkenbenk. Fuktkvotemåling (vekt%) i konstruksjonen ble målt til < 7, dvs tørt ved vår befaring. Merk det er i kjøkken benk en drypplekkasje, med fuktskade på innredning(se kjøkken), nært målepunkt for bad.

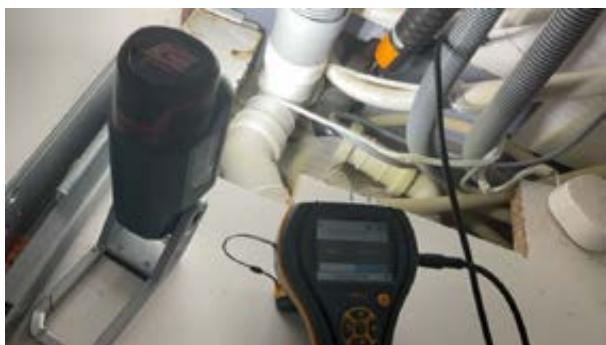
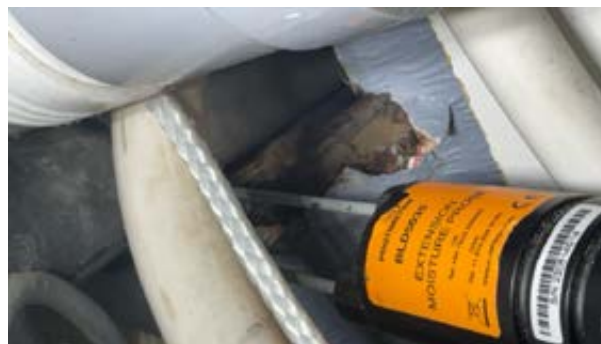
UTLEIEDEL I U.ETG. > Utleie kjøkken 10,0 M2

- Det er registrert utettheter eller vannlekkasjer i rørapplegg.

- Drypping fra vannrør i kjøkkenbenken kan føre til omfattende fuktskader i området og tilliggende konstruksjoner, dersom det ikke foretas tiltak umiddelbart.

Eier bestiller rørlegger og utbedrer, antatt lokal fuktskade i benkeskap.

Kostnadsestimat: Under 10 000

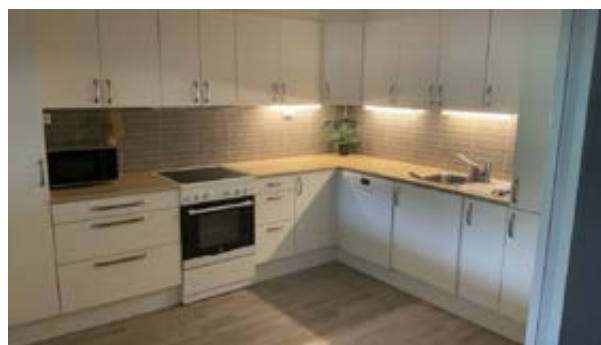
UTLEIEDEL I U.ETG. > Utleie kjøkken 10,0 M2

### TG 1 Avtrekk

Det er kjøkkenventilator med avtrekk ut.

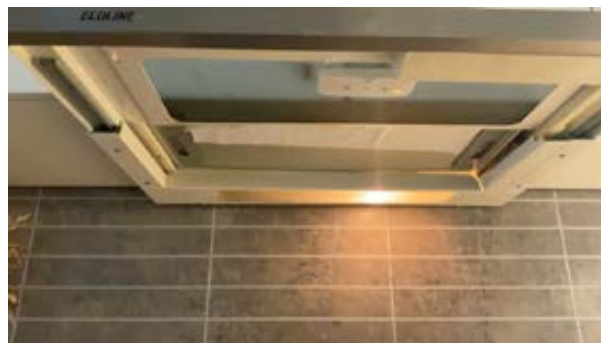
ETASJE > KJØKKEN 8,3 M2

### TG 3 Overflater og innredning

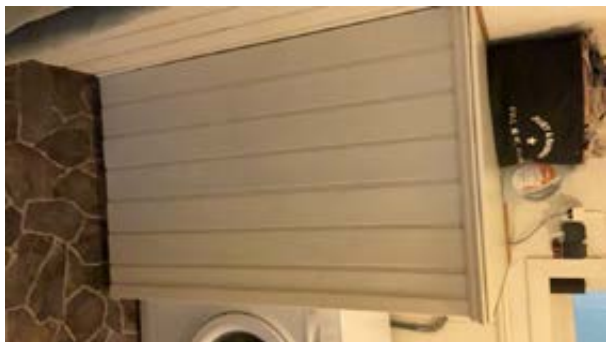
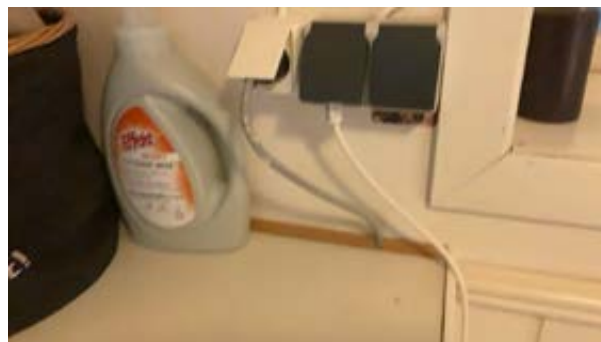
## TG 2 Elektrisk anlegg

*Dette er en forenklet kontroll begrenset til de spørsmål og undersøkelser som forskrift til avhendingslova (tryggere bolighandel) § 2-18 inneholder. Dette kan ikke sammenlignes med en kontroll utført av offentlig myndighet (Det lokale eltilsyn) eller registrert elektrovirksomhet, og en bygningssakkyndig har verken kompetanse eller lov til å foreta en slik kontroll.*

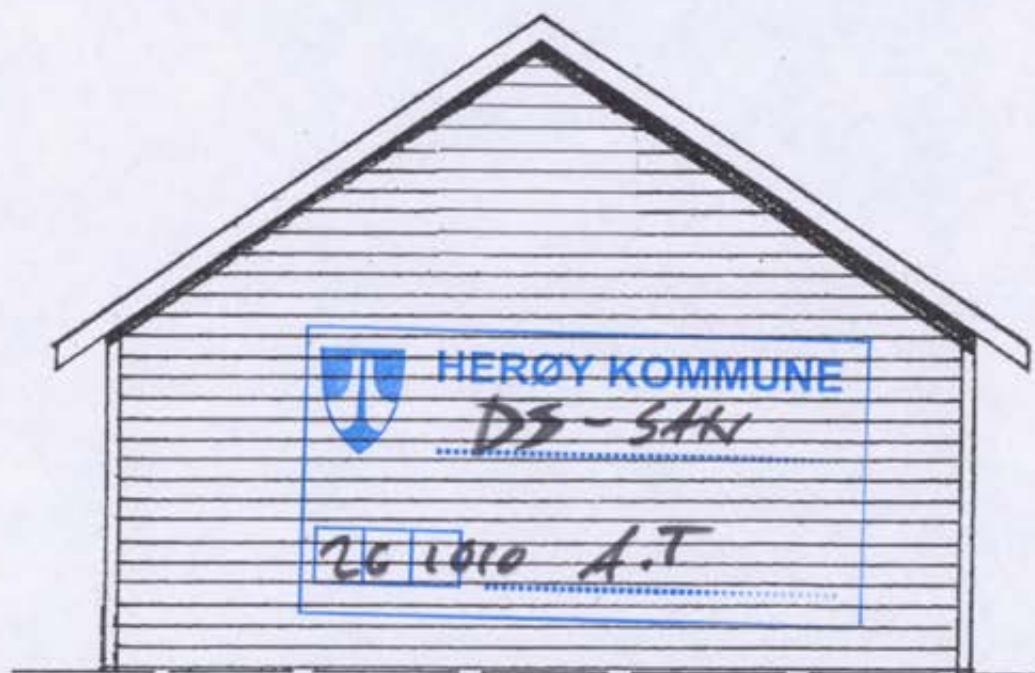
FASADER GARASJE FOR:

SKISSE STENDERVERK
